现场调查照片

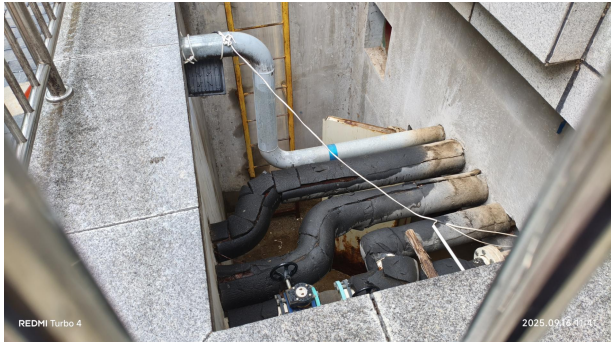
| <p>水疗中心<br/>入户水管</p> | <p>REDDMI Turbo 4 2025.09.16 11:45</p> | <p>室外入户供回水<br/>管路需要清洗</p> |

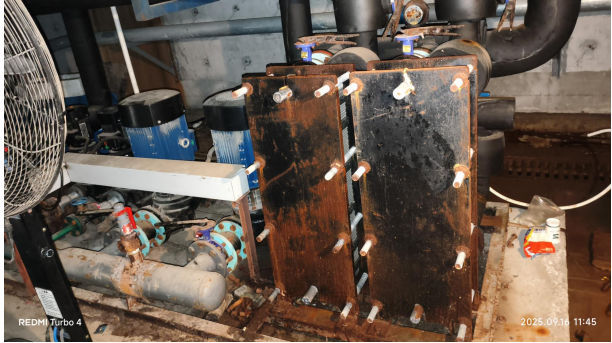
| <p>水疗中心<br/>板式换热器</p> | <p>REDDMI Turbo 4 2025.09.16 11:45</p> | <p>板式换热器失<br/>效，需要部分维<br/>修更换</p> |

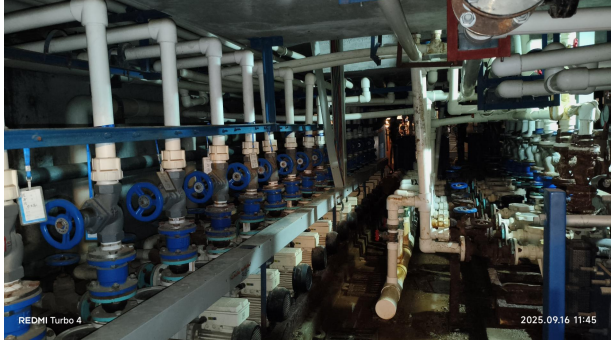
| <p>水疗中心<br/>泵房设备</p> | <p>REDDMI Turbo 4 2025.09.16 11:45</p> | <p>泵房设备使用寿<br/>命较长，损坏严<br/>重，需维修更换</p> |

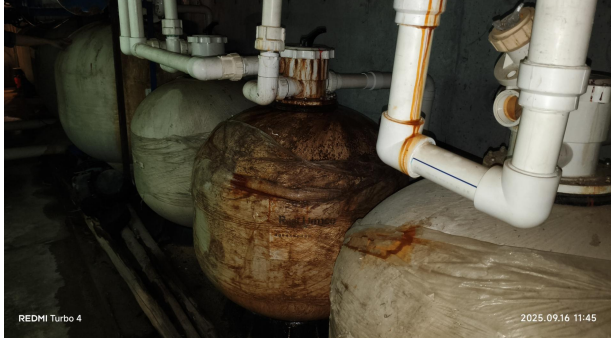
| <p>水疗中心<br/>过滤沙缸</p> | <p>REDDMI Turbo 4 2025.09.16 11:45</p> | <p>沙缸过滤系统损<br/>坏，需要维修</p> |

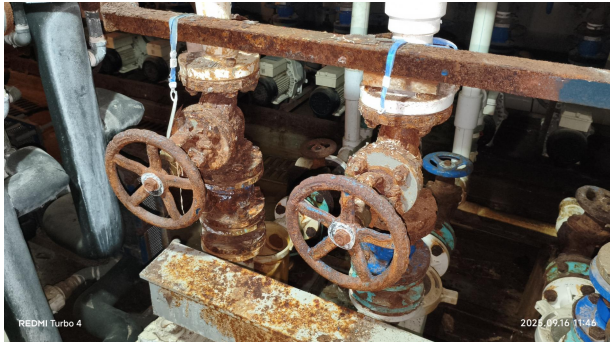
| <p>水疗中心<br/>泵房设备</p> | | <p>水泵阀门锈蚀严重，需要更换</p> |

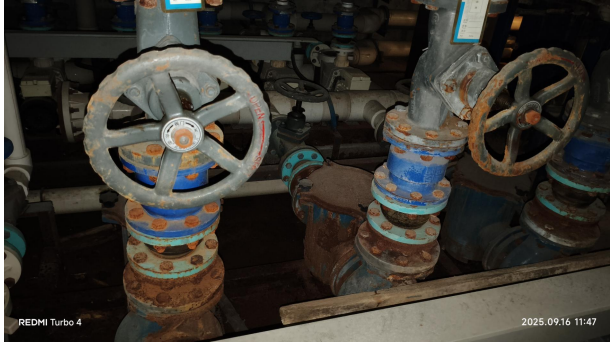
| <p>水疗中心<br/>泵房设备</p> | | <p>水泵阀门锈蚀严重，需要更换</p> |

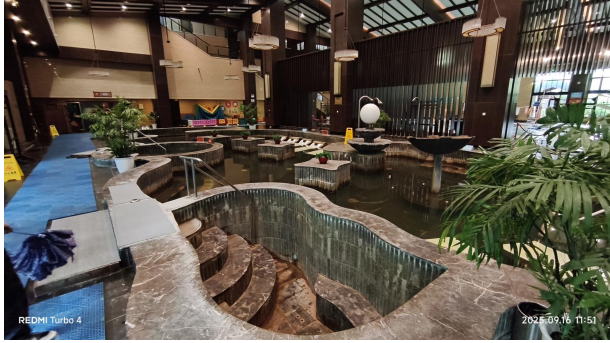
| <p>水疗中心<br/>室内 SPA 池</p> | | <p>室内 SPA 池侧壁污染严重，需要清洁或更换</p> |

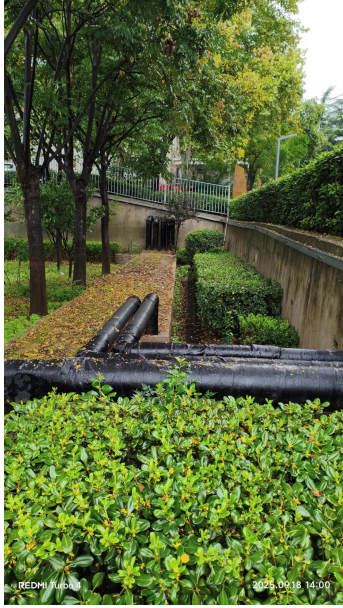
| <p>水疗中心<br/>室外供水管路</p> | | <p>水疗中心需要增加室外供水管路</p> |

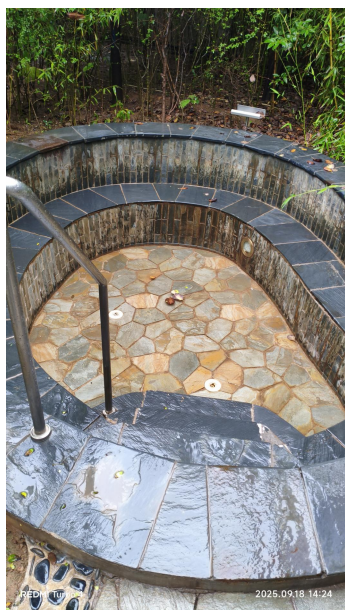
水疗中心  
室外汤池

水疗中心室外汤  
池排水不畅
