佛坪厅故城—— 西城门、东城门抢险加固工程

(备案稿)

陕西省文化遗产研究院
Shaanxi Provincial Institute of Cultural Heritage
2023年12月

佛坪厅故城——西城门、东城门抢险加固工程
险情勘察暨设计说明

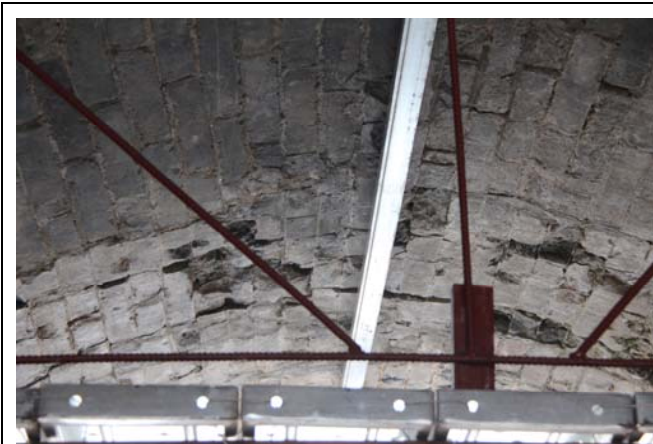
照片 9: 西城门西入口, 券顶多处裂缝, 雨水渗漏, 灰浆流失。

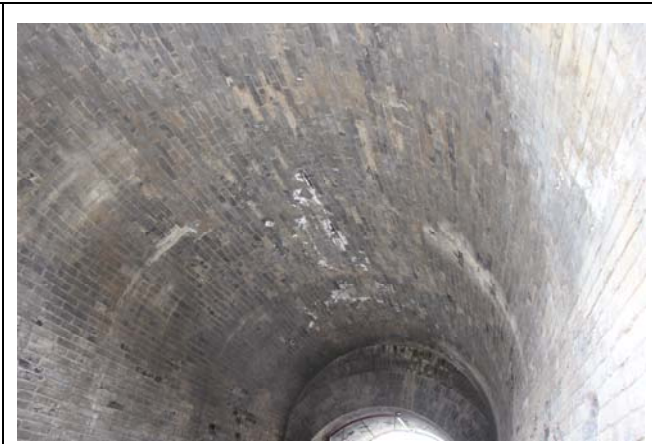
照片 10: 西城门券洞内多处渗水, 灰浆流失。

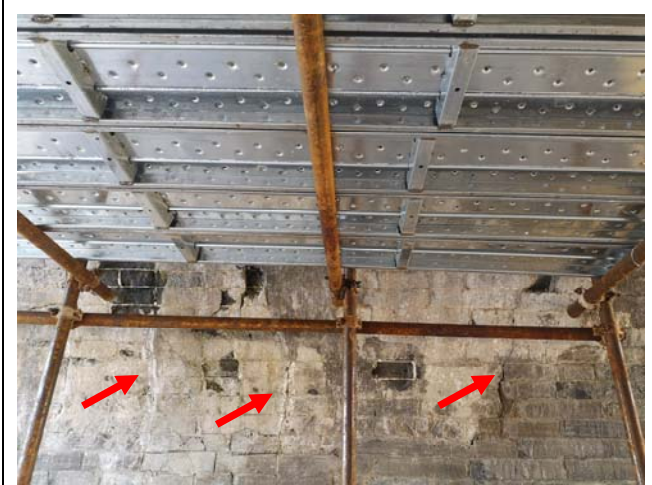
照片 12: 西城门西入口拱券墙体多处裂缝。

(6) 门洞拱券钢架加固。先完成砖剔补及砖灰缝勾抹，再进行钢架加固；西侧券洞加固长约 2.4 米，在现存拱券下设置钢构架，钢制材料施工前做防锈处理。

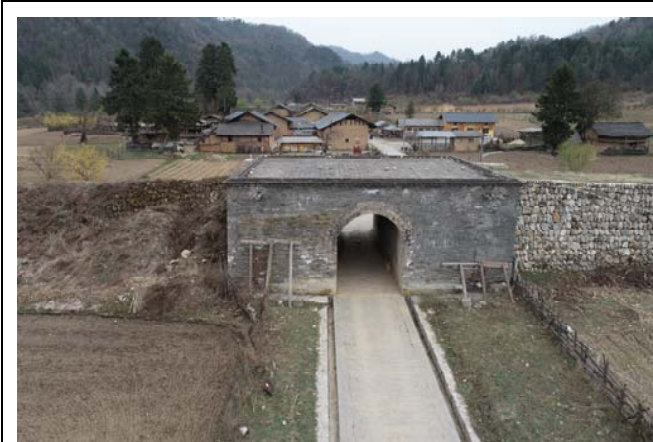
照片 13: 东城门西立面, 墙面鼓胀, 临时支护。

（2）墙体：墙体青砖局部风化酥碱，渗漏雨水，砌筑灰浆流失严重。东城门西墙南侧向外鼓胀 100 毫米，面积约 12 平方米；东城门西墙北侧向外鼓约 100 毫米，面积约 15 平方米；西南角 1 处裂缝上下贯通，缝最宽处 60 毫米，墙体下部青砖严重酥碱约 4 平方米，酥碱深 10 毫米至 60 毫米；东墙东北角底部局部砖块缺失（约 6 块砖）；东北角下部发育两条裂缝 LF1 长度约 2.0 米，宽度约 1.0~2.0 毫米；LF2 长度约 2.0 米，宽度约 1.0~3.0 毫米。西墙现临时用 2 组钢架支撑。

（5）针对外鼓青砖墙体，采用支顶的方法将外鼓的墙体复位，减少对墙体的破坏。做法为：在墙体外侧安装架体，架体通过地锚和斜撑杆加固，架体上设置矩阵排列的且指向墙体的可调顶托，进行反复调节，最终复位。外力支顶复位，应随时监控，缓慢匀速推进，受力面积要恰当，避免面积过小、受力集中，导致局部变形破损。

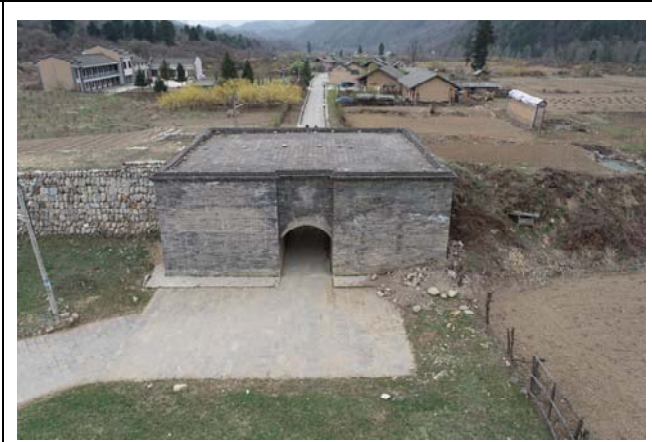
照片 14: 东城门东立面, 2011 年, 东墙局部坍塌, 经抢险修缮, 目前基本完好。

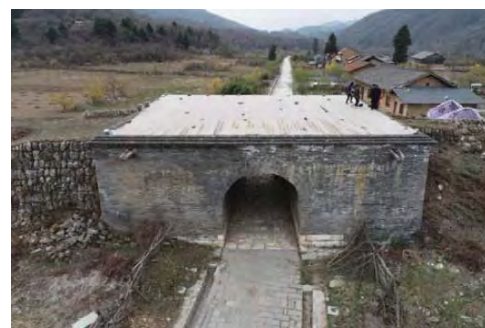
(a) 西门东立面墙体渗漏

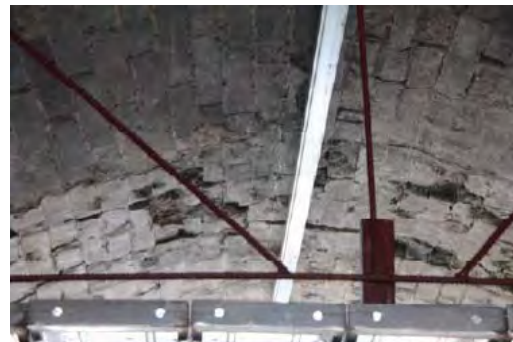
(b) 西门西入口拱券多处裂缝

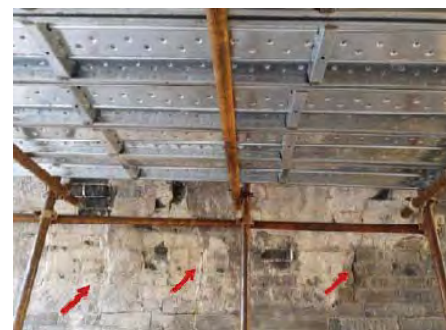
(c) 西门西入口拱券墙体多处裂缝

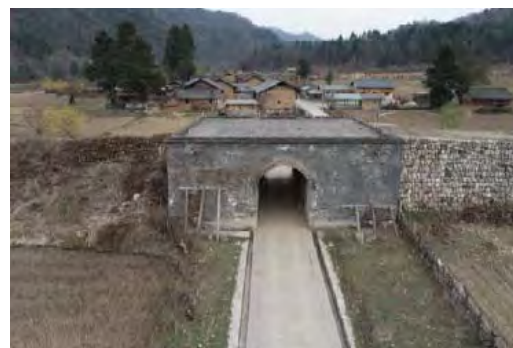
(d) 东城门西立面墙面鼓胀

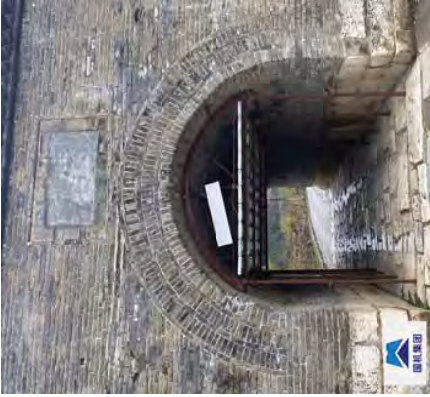
表 4.1 西城门病害发育情况统计表					
序号	类型及编号	病害位置	病害描述	病害照片	备注
1	风化、剥蚀 XM1	门洞拱券	1. 门洞拱券顶部发育环形裂缝； 2. 临时钢拱架支撑； 3. 外墙表面存在局部轻微风化，面砖表层酥粉、剥蚀。

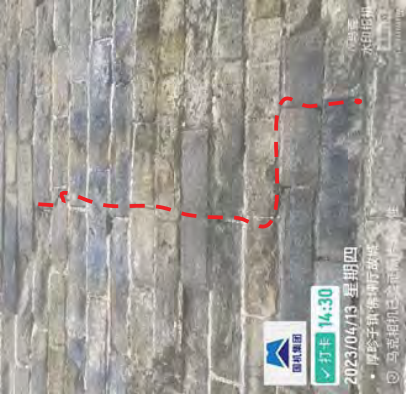
镜头朝西
2	裂缝 XM2	西城门西立面，门洞北侧中部位置	1. 长度约 2.0m； 2. 宽度约为 1.0mm~3.0mm； 3. 部分砖块呈断裂破坏。

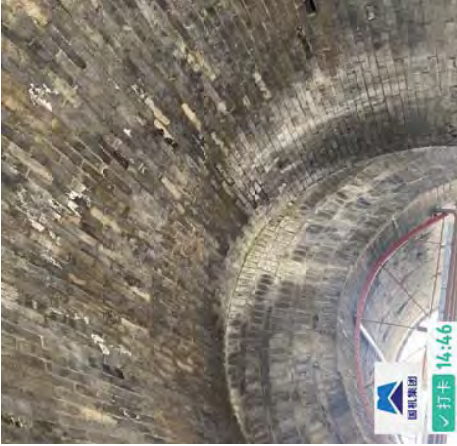
序号	类型及编号	病害位置	病害描述	病害照片	备注
5	渗漏、泛碱 XM5	门洞拱券顶部	1. 券洞顶部发育多道环形裂缝； 2. 整个门洞顶部雨水渗漏现象较为严重。

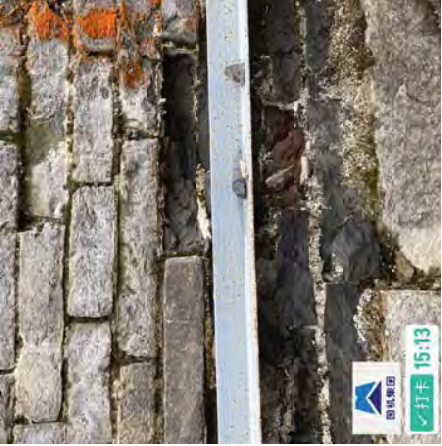
序号	类型及编号	病害位置	病害描述	病害照片	备注
3	砖块缺失 DM3	东城门西立面南侧墙，位于西南底角位置	1. 该位置墙体鼓胀变形较明显； 2. 局部砖块缺失（约 8~10 块砖）。

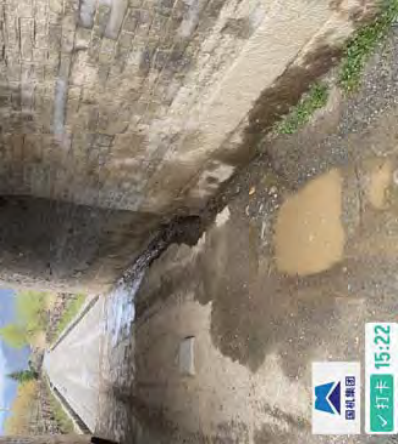
序号	类型及编号	病害位置	病害描述	病害照片	备注
5	路面积水 DM5	门洞内路面，靠近东侧出口位置	1. 路面不平整； 2. 雨水易汇集，存在渗入地基隐患。

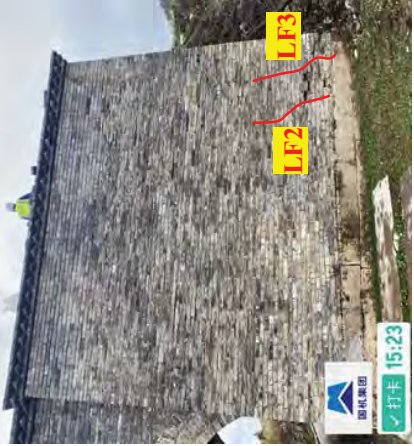
镜头朝北
6	风化、泛碱及裂缝 DM6	东城门东立面北侧墙	1. 券洞顶部发育多道环形裂缝； 2. 整个门洞顶部雨水渗漏现象较为严重； 3. 东北角底部局部砖块缺失（约 6 块砖）； 4. 东北底角发育两条裂缝（LF2：长度约 2.0m，宽度约 1.0~2.0mm；LF3：长度约 2.0m，宽度约 1.0~3.0mm）。

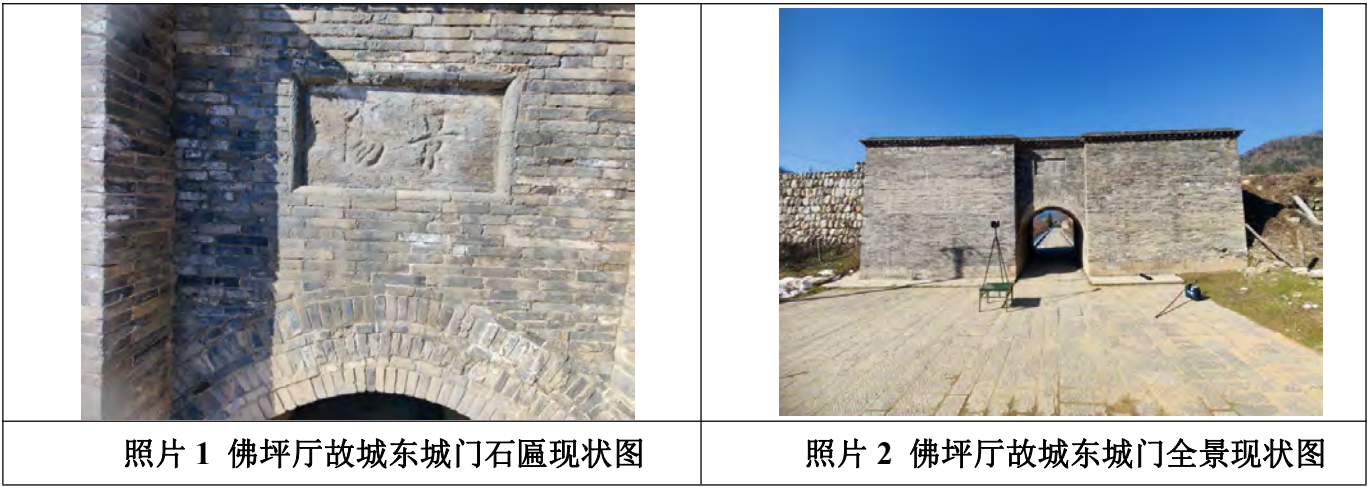
东城门石匾：现状石匾长 1.33m，高 0.67m，上面刻着‘景陽’二字，因长时间风沙侵蚀，造成现表面坑洼且风化严重，整体呈酥碱状，并伴有表面粉化现象，石匾岩性为砂岩，整体保存较完整，易受风化影响，病害主要分布在牌匾的中间及左边。

- （1）表面清理：
- 东城门石匾长 1.33m，高 0.67m，先对石匾表面进行清理，需要采用酒精与水按照 1:2 的比例配置成溶液，使用针管清洗石匾表面以及缝隙，对于难清理的表面，用镊子夹取脱脂棉球（脱脂棉是棉花经工艺脱脂而成，因表层不含有脂肪，有很好的亲水性而普通棉花沾水不容易湿）蘸取该溶液在造像表面轻轻涂抹进行去除。
- （2）脱盐处理：
- 首先对需脱盐部位采用无水乙醇进行润湿 1-2 次，而后采用 remmers300 喷涂 2 次，以增强其表层强度。处理工艺以雾化喷淋为主，喷淋时间间隔 15 分钟，“湿接湿”喷淋，完成后养护 2 周以上。再将碧林专用脱盐纸浆均匀粉刷到石匾需脱盐部位，控制厚度 1- 1.5cm；再对石匾脱盐处进行遮灰阴干，待纸浆自然干透起翘后，手工剥离。检测表面含盐量达到是否控制标准(即含盐量 0.5% 以下)，如果未达到，进行二次处理。最后再进行效果检测，采用电导率总含量测量、阴阳离子百分含量测量等方法对脱盐效果进行评估。
- （3）加固处理：

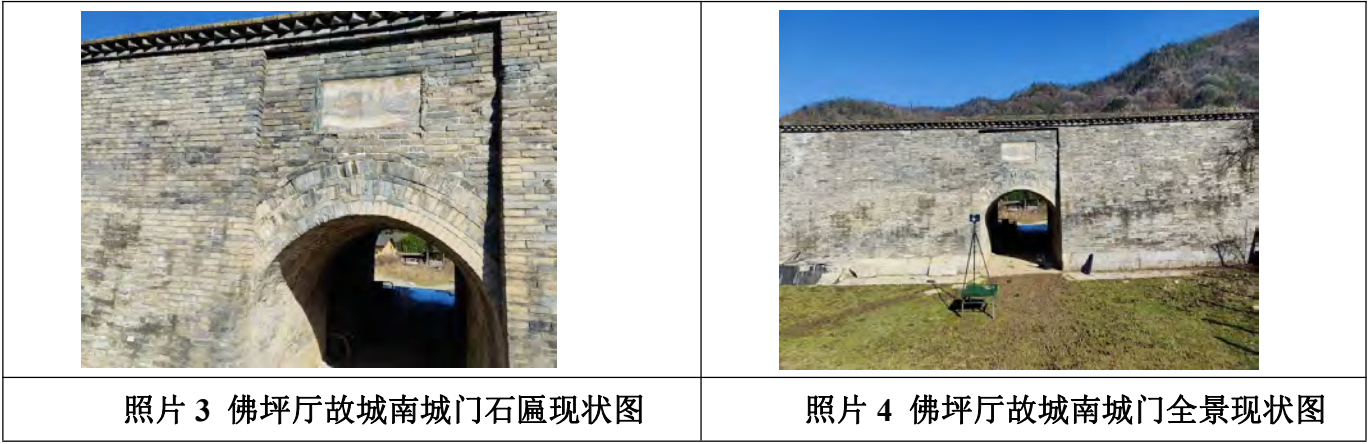
南城门石匾：现状石匾长 1.25m，高 0.65m，因长时间风沙侵蚀，造成现表面坑洼且字迹模糊，整体呈酥碱状，并伴有表面粉化现象，且有不当维修痕迹，石匾岩性为砂岩，易受风化影响，病害主要分布在石匾的上边、下边以及石匾的左侧。

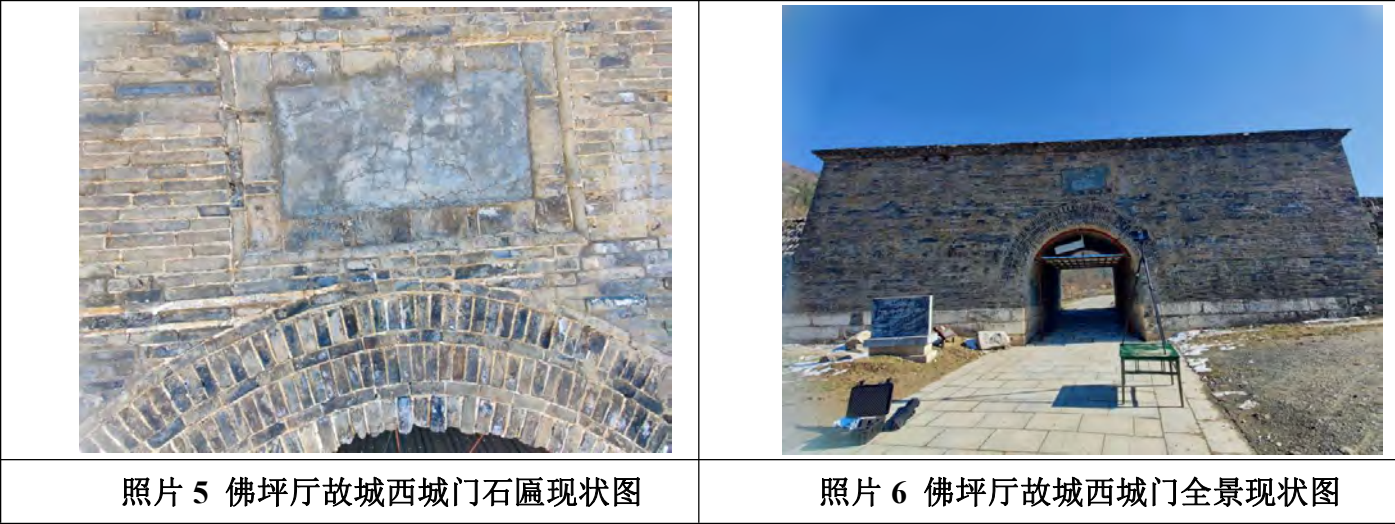
西城门石匾：现状石匾长 1.4m，高 0.7m，现状石匾因人为不当修复导致石匾前为水泥抹面严

重危害文物本体。再加上长时间风沙侵蚀，造成石匾处有渗水、裂缝等病害，石匾岩性为砂岩，易受风化影响。

该石匾风化严重，由于后期不当维修，水泥砂浆抹面导致石匾污染严重，自然破坏及人为影响对石匾处已造成不可逆转的损伤，遂将原有石匾拆卸保存，妥善保存至佛坪厅故城管理所，对原石匾正面进行脱盐处理；重新制作相同材质、相同规格（匾额外露 1400x700）的砂岩石匾镶嵌于城门之上；根据佛坪厅故城管理所保存的清末的碑刻、题记进行集字整理，利用摹拓、扫描及影印技术，结合东城门上留存的字体雕刻（阴刻）手法，重新手工镌刻正书“丰乐”二字；补砌匾额四周青砖包边，按原制恢复。
