佛坪厅故城——西城墙保护修缮工程

维修
方案

编制单位：陕西省文化遗产研究院

佛坪厅故城——西城墙现状勘察报告

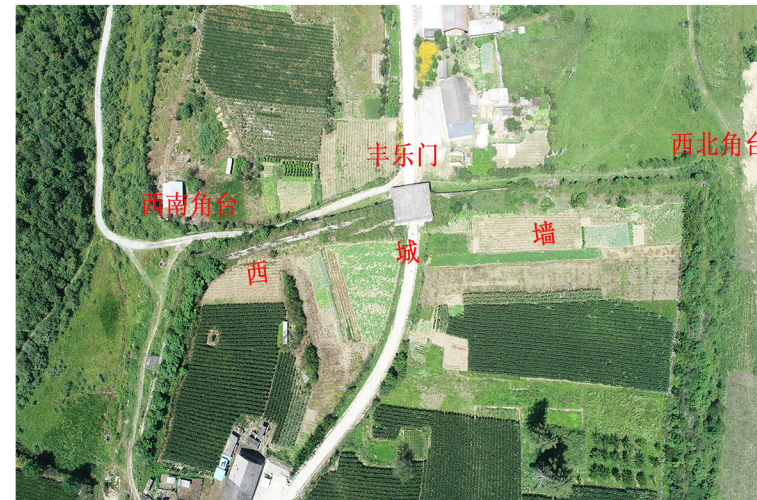
02 西城墙俯视

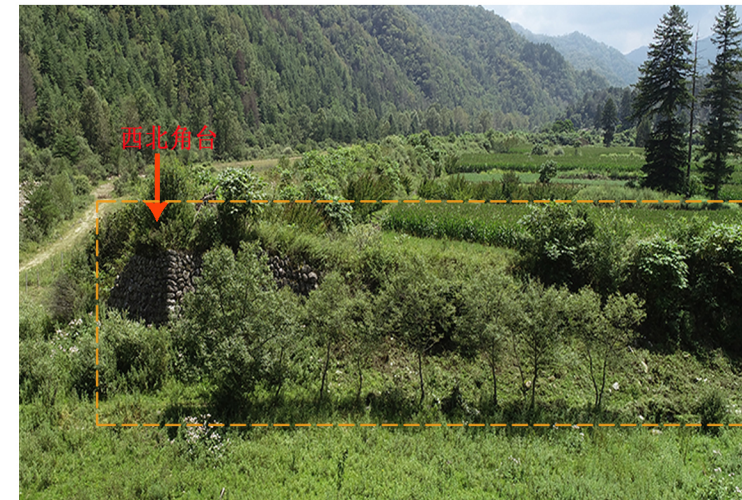
03 西北角台、A段相接西立面远景

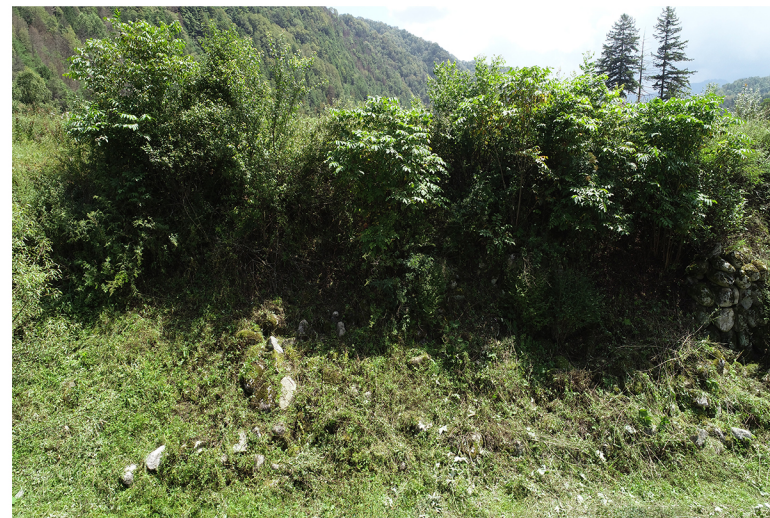
2、A 段西立面：墙体卵石包砌厚度约 700，卵石坍塌缺失、滑移面积约 92 平方米，堆积附近地面高约 2 米，墙内填夯土露出，局部形成雨水冲沟，墙身生长树木、杂草。

04 A段西面墙体局部现状

①A 段西立面：人工清理墙体附近塌落卵石，清理杂物时对涉及墙体进行有效支撑。采用原塌落卵石补砌墙体，外墙包砌厚度约 700，补砌墙体面积约 92 平方米，墙内人工补夯素土，人工清理城墙及周边树木、杂草。

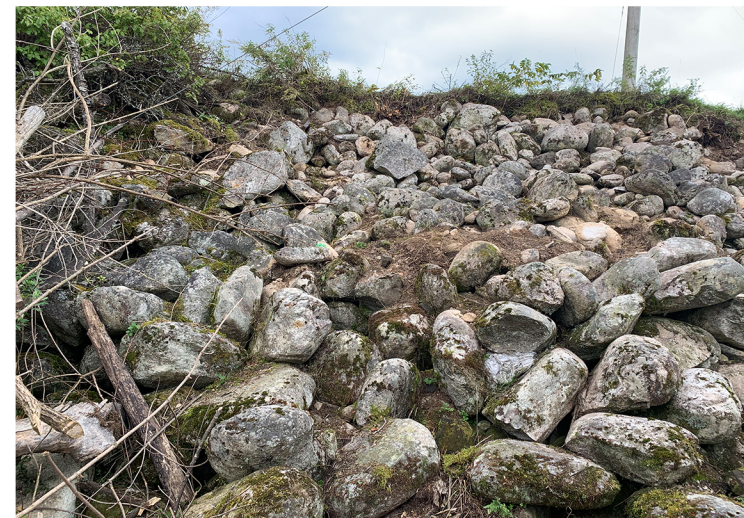
2、B 段西立面：墙体卵石包砌厚度约 700，卵石坍塌滑移约 86 平方米，堆积附近地面高约 2

05 B段西面局部墙体立面现状
(拍摄于2021年09)

②B 段西立面：人工清理墙体附近塌落卵石，清理杂物时对涉及墙体进行有效支撑。采用原塌落卵石补砌墙体，外墙包砌厚度约 700，补砌墙体约 86 平方米，墙内人工补夯素土，人工清理城墙及周边树木、杂草。

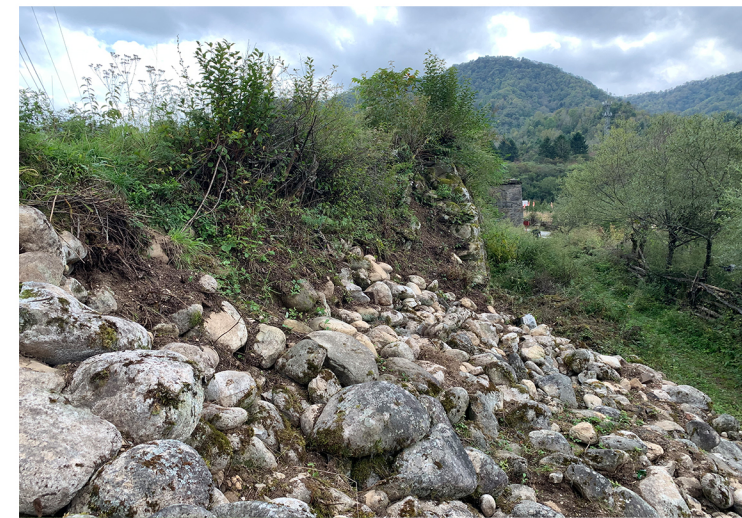
06 B段与C段西面相接处现状
(拍摄于2021年09)

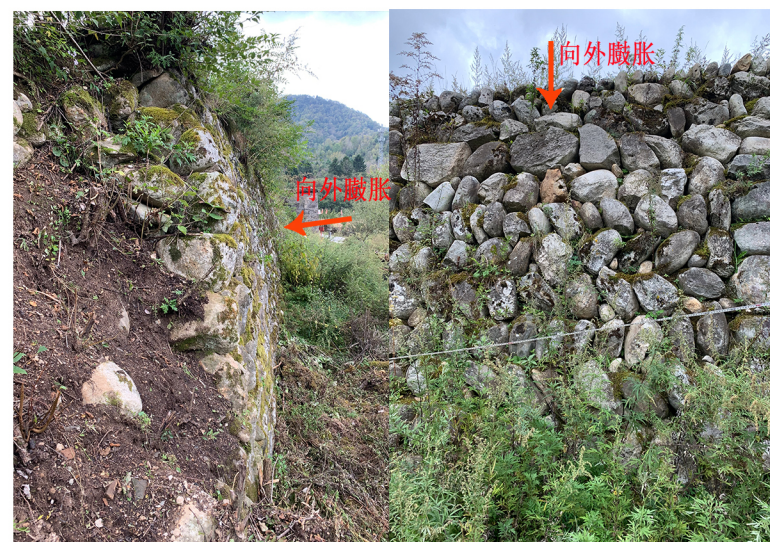
2、C 段西立面：墙体卵石包砌厚度约 700，墙身生长杂草。

07 C段西面墙体立面现状，墙体向外膨胀
长约24米，高约3.5米（拍摄于2021年9月）

③C 段西立面：人工清理墙体附近塌落卵石，清理杂物时对涉及墙体进行有效支撑。采用原塌落卵石补砌墙体，外墙包砌厚度约 700，重砌墙体约 120 平方米，清理城墙及周边杂草。

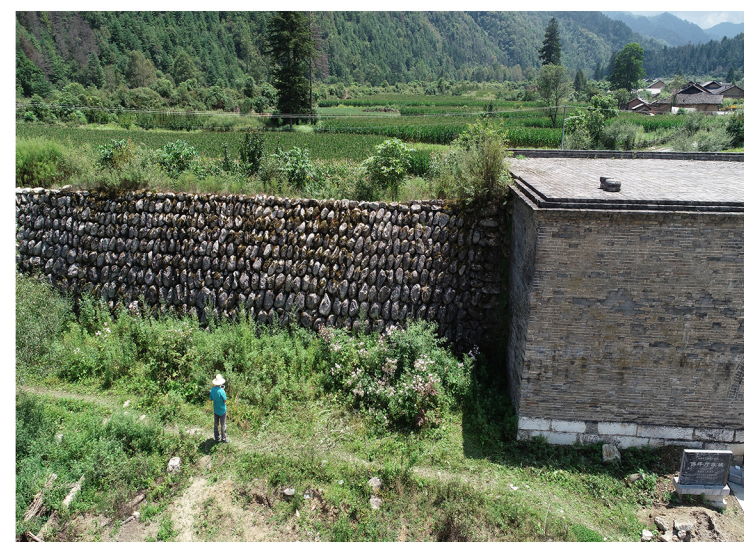
08 C段、丰乐门西面相接远景

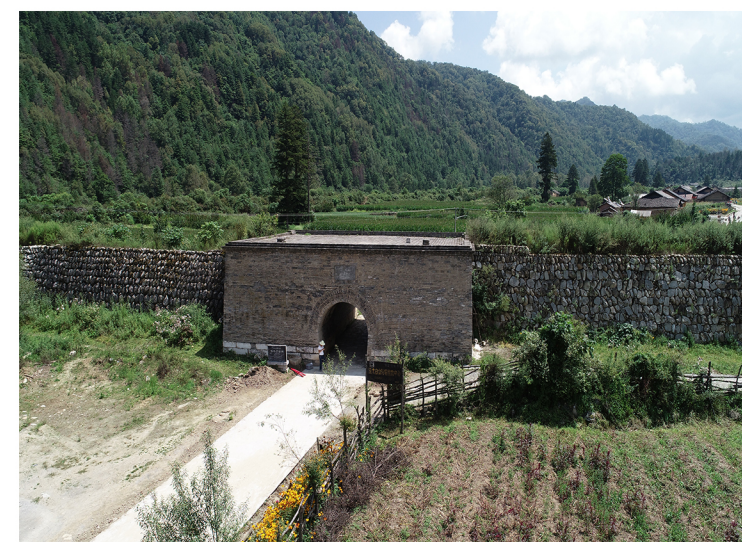
09 C段、D段西立面现状

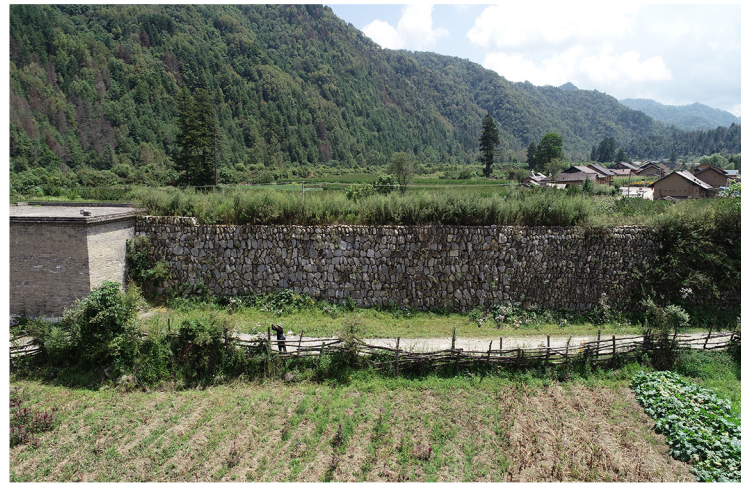
2、D 段西立面：墙体卵石包砌厚度约 700，墙身生长杂草。

10 D段西面墙体远景

④D 段西立面：墙体卵石包砌厚度约 700，人工清理城墙及周边树木、杂草。

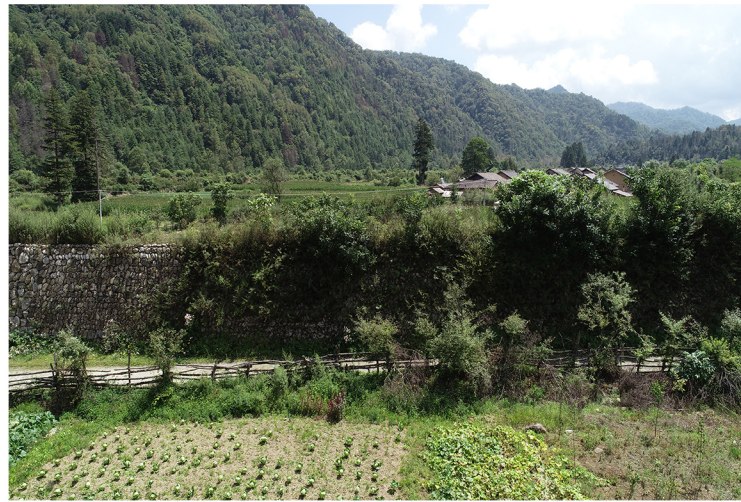
11 D段、E段西面墙体相接现状

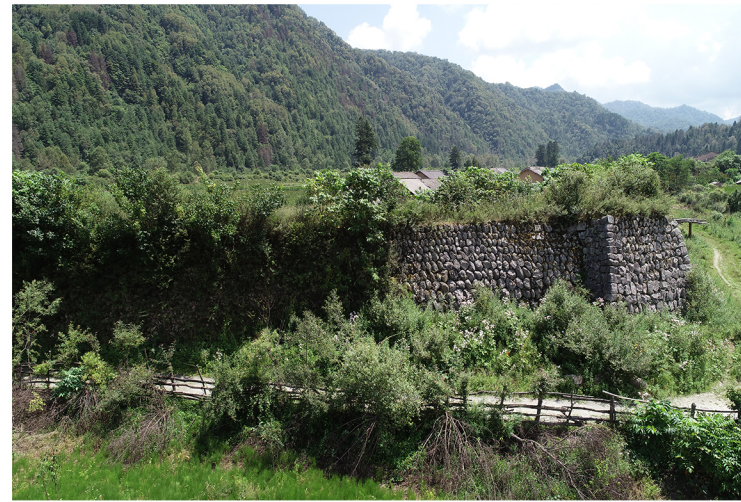
2、E 段西立面：墙体卵石包砌厚度约 700，墙面向外鼓胀约 100，长约 30 米，高约 2.5 米，面积约 75 平方米，墙身生长杂草。

12 E段、西南角台西立面现状

⑤E 段西立面：揭除鼓胀卵石墙体并对涉及周边墙体进行有效支撑。采用原卵石补砌墙体，外墙包砌厚度约 700，重砌墙体约 75 平方米，清理城墙及周边生长杂草。

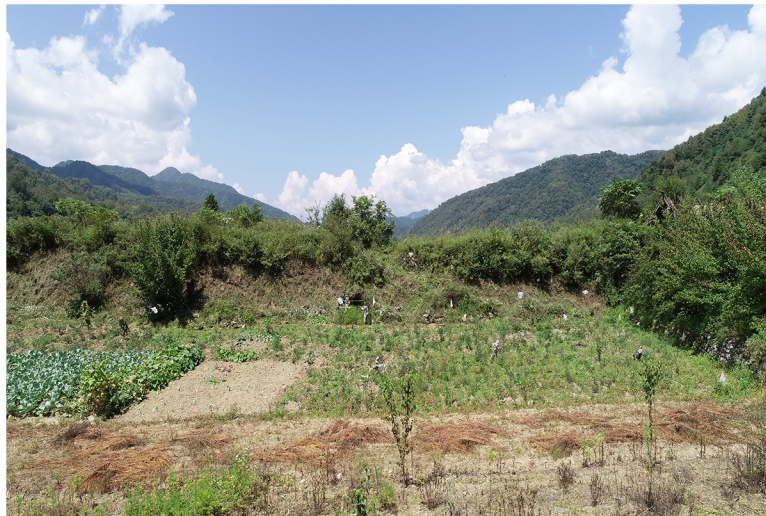
3、A 段东立面：墙体外包卵石仅残存于局部墙根处，卵石缺失约 155 平方米，墙内夯土向外滑移，局部有雨水冲沟，墙身生长树木、杂草。

13 A段东面墙体现状

A 段东立面：人工清理墙体附近塌落卵石，清理杂物时对涉及墙体进行有效支撑。采用原塌落卵石补砌墙体，外墙包砌厚度约 700，补砌卵石墙体约 155 平方米，墙内人工补夯素土，人工清理城墙及周边树木、杂草。

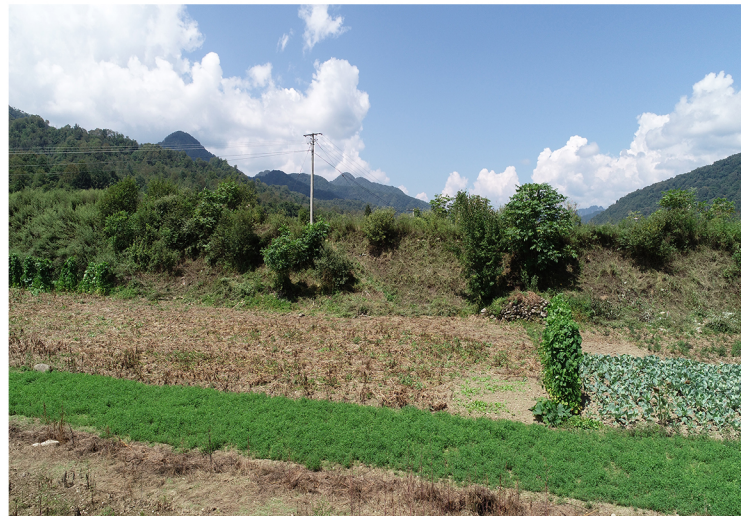
3、B 段东立面：墙体外包卵石缺失约 161 平方米，墙内夯土向外滑移，局部有雨水冲沟，墙身生长树木、杂草。

14 B段东面墙体现状

B 段东立面：人工清理墙体附近塌落卵石，清理杂物时对涉及墙体进行有效支撑。采用原塌落卵石补砌墙体，外墙包砌厚度约 700，补砌墙体约 161 平方米，墙内人工补夯素土，人工清理城墙及周边树木、杂草。

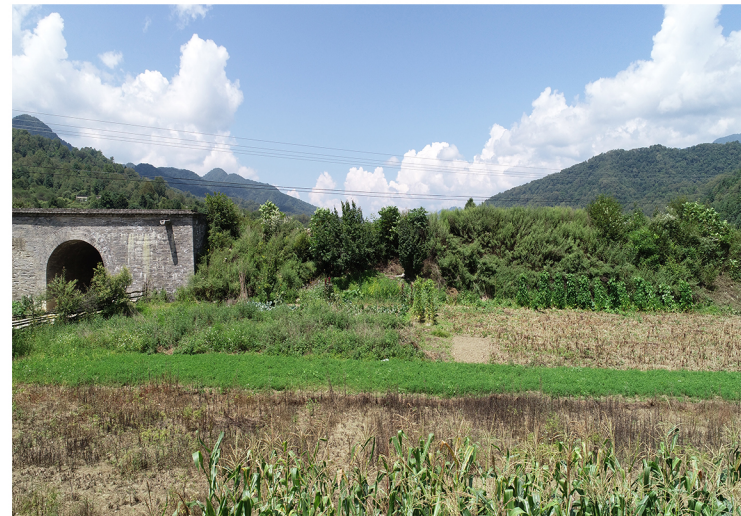
3、C 段东立面：墙体外包卵石缺失约 187 平方米，墙内夯土向外滑移，局部有雨水冲沟，墙身生长树木、杂草。

15 丰乐门、C段东面现状

C 段东立面：人工清理墙体附近塌落卵石，清理杂物时对涉及墙体进行有效支撑。采用原塌落卵石补砌墙体，外墙包砌厚度约 700，补砌墙体约 187 平方米，墙内人工补夯素土，人工清理城墙及周边树木、杂草。

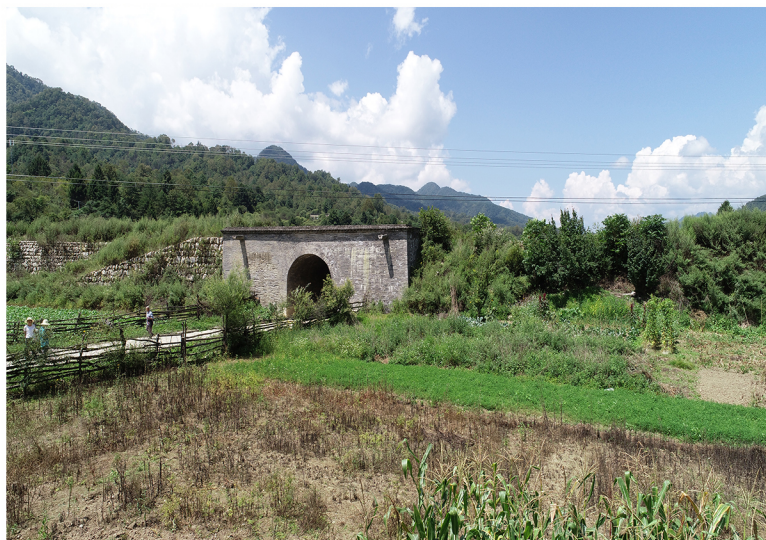
16 东面丰乐门两侧环境

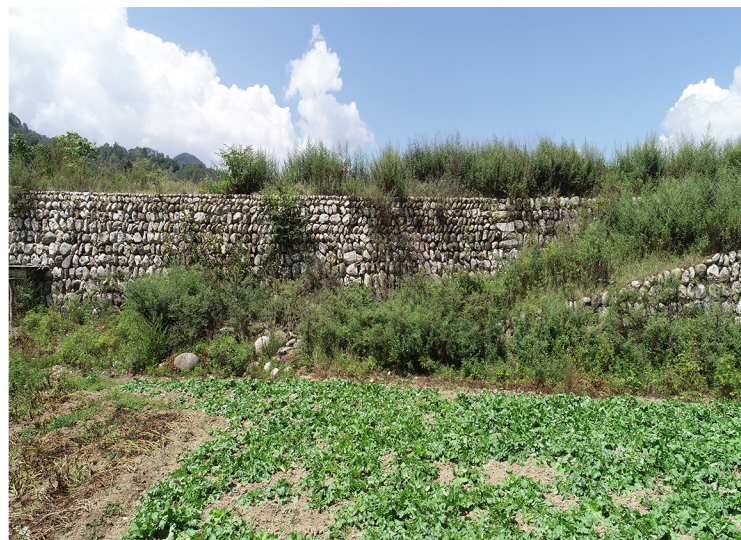
3、D 段东立面：墙体卵石包砌厚度约 700，墙身生长杂草。

17 D段东面墙体现状

D 段东立面：墙体卵石包砌厚度约 700，人工清理城墙及周边树木、杂草。

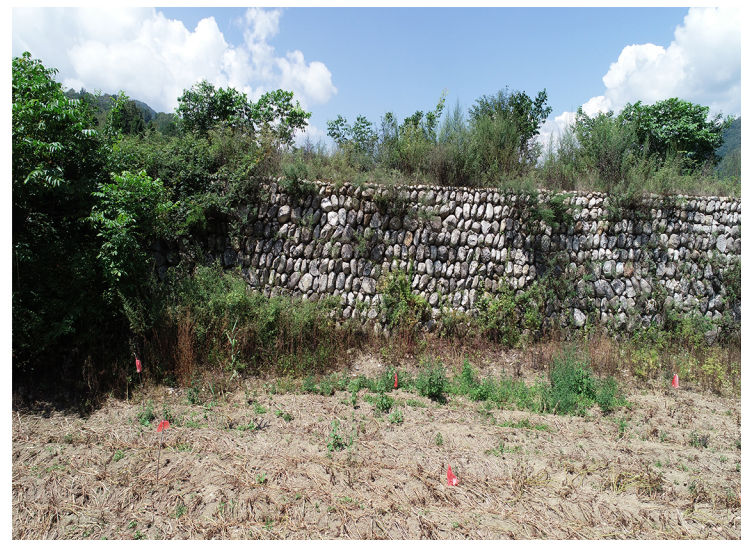
3、E 段东立面：墙体卵石包砌厚度约 700，墙身生长树木、杂草。

18 E段东面墙体现状

E 段东立面：墙体卵石包砌厚度约 700，清理城墙及周边长树木、杂草。
