# 武侯墓乐楼、寝宫保护修缮及保护区内排水 设计工程

设计单位：陕西省文化遗产研究院

设计阶段：施工图

设计说明（一）

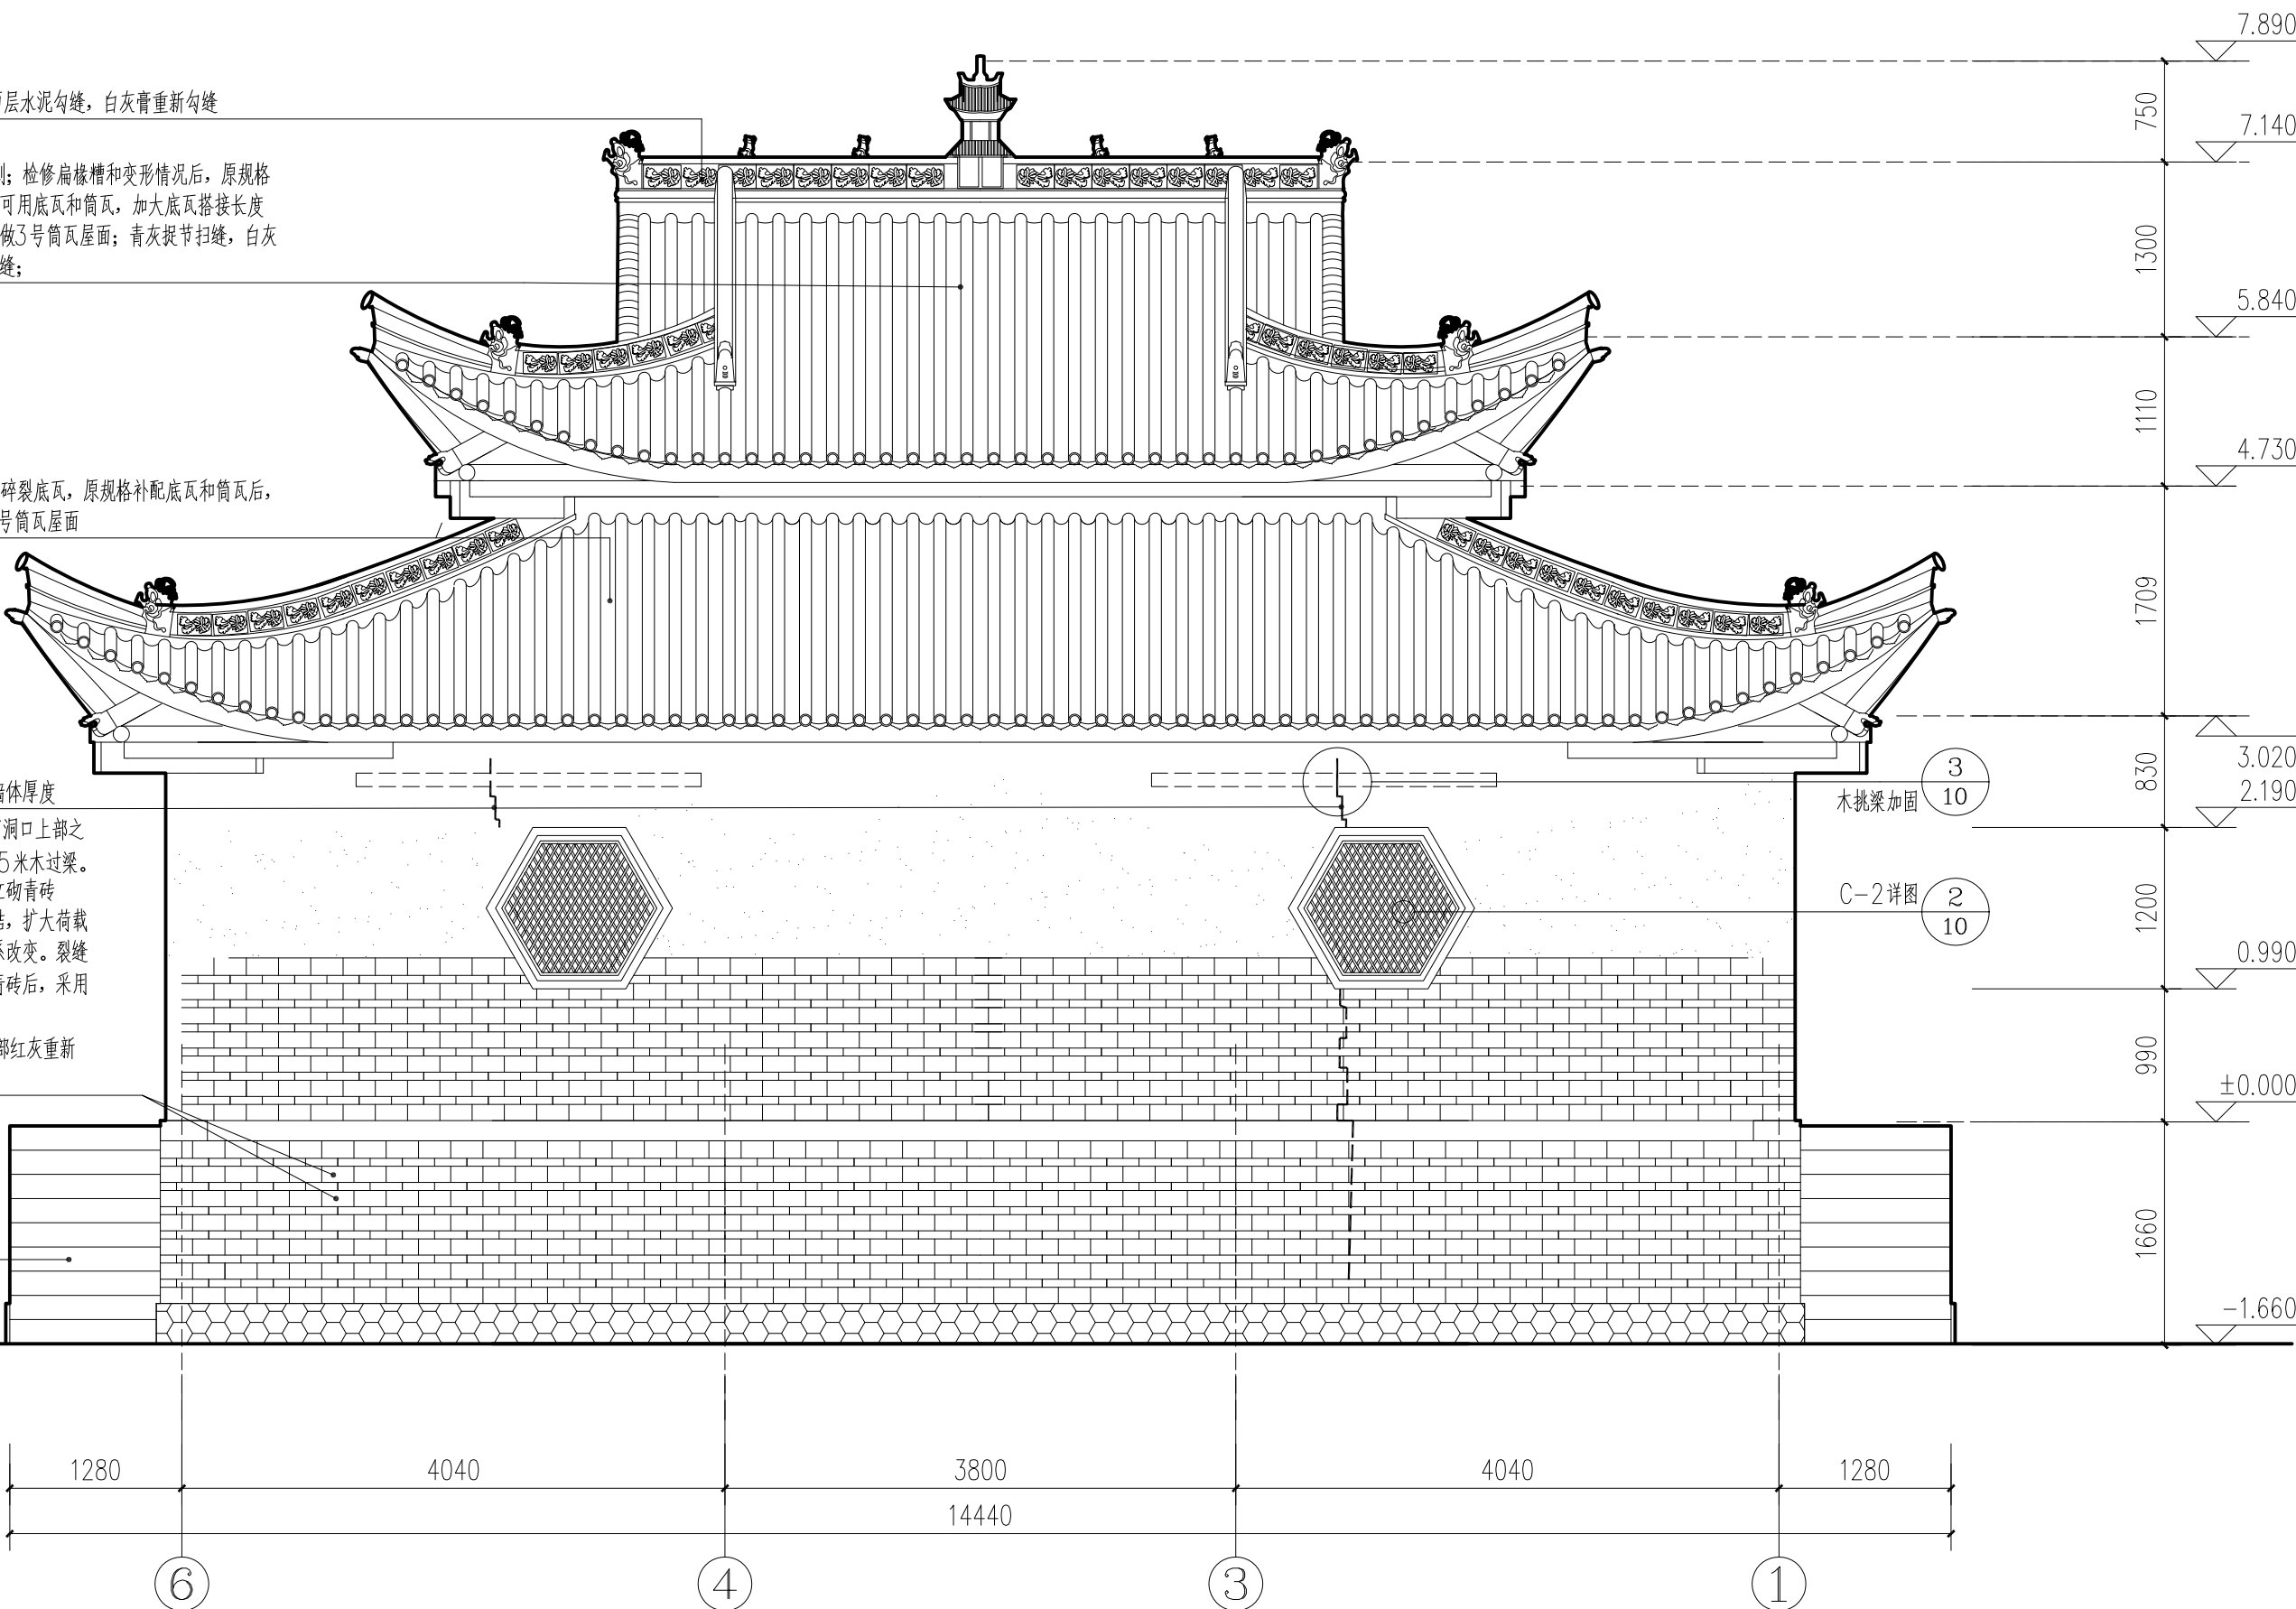
北立面图 1:50

屋脊和脊兽保存完好，铲除面层水泥勾缝，白灰膏重新勾缝

目前墙内无柱，裂缝深度不及墙体厚度

屋面揭顶维修，保留正脊和脊刹；检修扁椽槽和变形情况后，原规格补配扁椽和封檐板；分类筛选可用底瓦和筒瓦，加大底瓦搭接长度（压六露四），麦秸泥裹垄重做3号筒瓦屋面；青灰捉节扫缝，白灰膏勾抹面屋脊、明楼和脊刹砌缝；

屋面全部接顶后，检修扁椽和碎裂底瓦，原规格补配底瓦和筒瓦后，增加底瓦搭接长度后，恢复3号筒瓦屋面

1/3，通过在荷载集中处和门窗洞口上部之间增加150厚，长约2.0-2.5米木过梁。木过梁包砌于墙体内部，外墙面立砌青砖。通过木过梁与挑梁之间榫卯拉结，扩大荷载受力面积，避免对其木构架体系改变。裂缝区域内青砖，更换断裂和碎裂青砖后，采用择砌方式咬槎重新砌筑。

人工铲除开裂和空鼓面层，局部红灰重新粉刷、压光，约0.5平方米

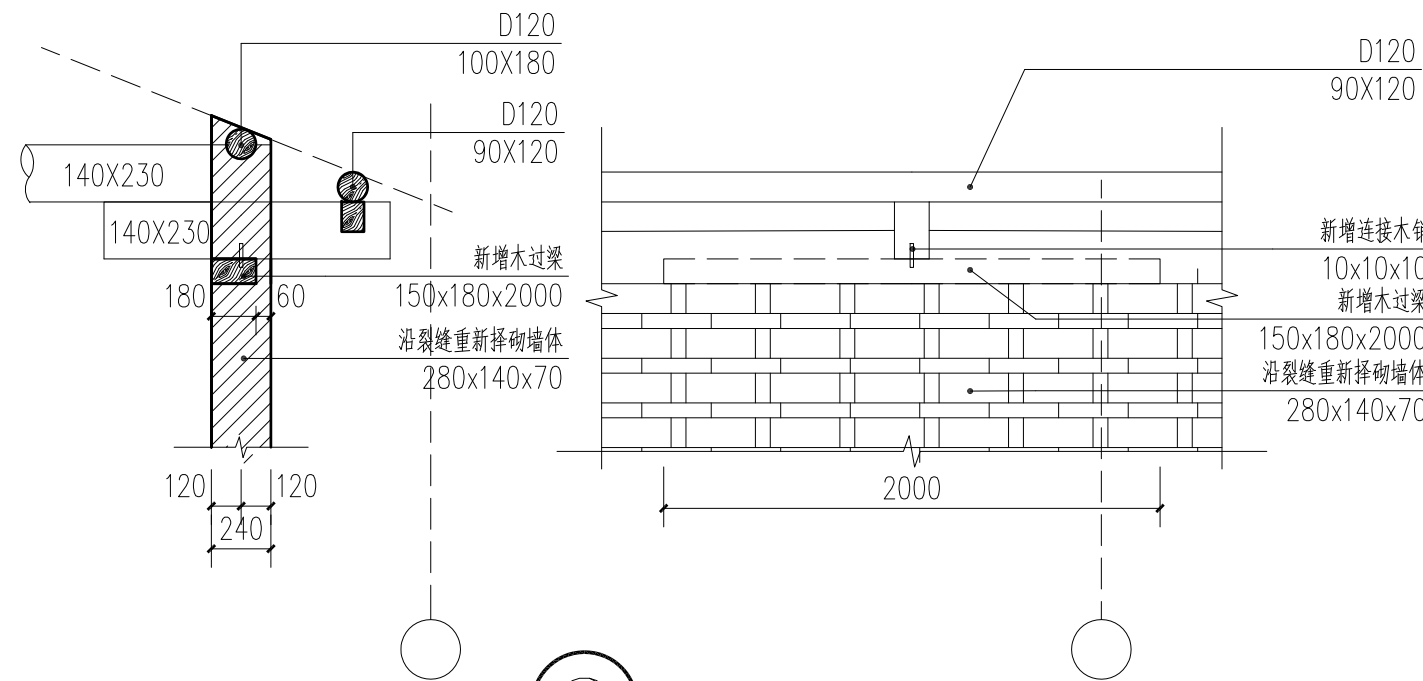
3 木挑梁加固示意图 1:30

| 序号 | 名称 | 材质 | | 规格型号（厘米） | 残损程度 | 残损原因 |
|---|---|---|---|---|---|---|
| 3 | 墙体 | 青砖 | | 青条砖 28×14×7 | 台基青砖挡墙基本完好，面层青灰粉刷后刻画仿砖砌缝，前、后檐及两山挡墙面层灰浆总计约 30%开裂和剥落（22.1 平方米）；青砖砌筑墙体，现整体保存较好。前檐开敞无墙体，后檐明间两柱（③⑩、⑤⑪）位置，因墙内无立柱，上部木构架和屋面荷载集中木挑梁处，自木挑梁底至窗户下平之间形成纵向应力裂缝。③⑩轴自上而下裂缝长 4.3 米，裂缝宽 0.3-0.8 厘米，裂缝深度 10-20 厘米；⑤⑪轴裂缝长约 0.8 米，裂缝宽 0.1-0.3 厘米，深度 3-5 厘米。西山墙①⑧和①⑨柱位置处，木挑梁下部均形成长约 0.3-0.8 米裂缝，裂缝宽 0.1-0.3 厘米，深度 2-5 厘米。东山墙⑥④柱位置处，木挑梁下部均形成长约 0.3-0.6 米裂缝，裂缝宽 0.1-0.3 厘米，深度 2-4 厘米。前台内、外墙面红灰罩面，面层约 20%（12.5 平方米）剥落；后室白灰膏罩面，面层约 30%（19.2 平方米）剥落、水渍。 | 受风吹日晒等自然因素破坏；后期使用中不合理改造和更换；结构设置不合理，墙体集中荷载较大 |

2.墙体与墙面：台基外挡墙保存完好，保持现状。人工铲除台基面层开裂、空鼓粉刷层，打毛后原色重新粉刷青灰，按照原尺寸和做法刻画青砖砌缝。针对台基以上下碱墙开裂和空鼓面层，局部铲除后重新粉刷，并刻画白灰膏砖缝；内墙面按照原材料和做法，麻刀灰重新粉刷内墙面。对于后檐柱（③①柱,⑤①柱）墙体顶端裂缝，通过在荷载集中处和门窗洞口上部之间增加15×18厘米厚（青砖厚7厘米），长约2.0-2.5米木过梁。木过梁包砌于墙体内部，外墙面立砌青砖，通过木过梁与挑梁之间榫卯拉结，扩大荷载受力面积，避免对木构架体系改变。裂缝区域内青砖，更换断裂和碎裂青砖后，采用择砌方式，咬槎重新砌筑柱外墙体。两山墙体中柱子位置处的裂缝，参考后檐墙体做法增加木过梁。隐藏于墙体内部的木过梁，在安装前应做好防潮和防白蚁处理。内墙面按照原材料和做法，麻刀灰重新粉刷内墙面。

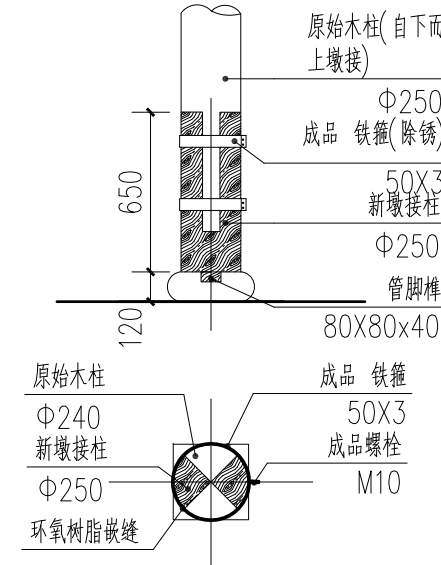
4 木柱墩接示意图 1:30

| 序号 | 名称 | 材质 | | 规格型号（厘米） | 残损程度 | 残损原因 |
|---|---|---|---|---|---|---|
| 5 | 木柱 | 木 | | D25、D30 | 前台-露明木柱基本完好，后室④⑨、⑤⑩柱顶端 1.2 米范围内糟朽、虫蛀严重（见乐楼现状照片及白蚁预防防治方案）；木构架从室内观察未发现明显劈裂和弯曲变形，后堂-角圈金檩及上部扁椽-轻微虫蛀痕迹，存在蚁路及分群孔，北侧门槛白蚁蛀蚀严重。 | 温润气候、白蚁侵食<br>缺乏日常保养维护、后期不当修缮 |

3.木构架：整体保存完好，待屋面揭顶后整体检修木构架，已有干缩裂缝暂不处理；针对室内④①、⑤①柱顶端1.2米范围内糟朽情况，采用从柱根底部墩接方式进行加固（待屋面卸荷后，对糟朽柱进行全面白蚁检查，通过搭设满堂架手架对立柱及周边檩枋进行固定。根据立柱顶部糟朽长度，从柱根部进行墩接，在原柱子上根据相交梁、枋等构件的高度和榫卯口关系，重讨榫卯并增加木销固定，墩接长度65厘米；新、旧柱墩接后，环氧树脂灌缝，外部增加2-3道50×3铁箍进行固定）。

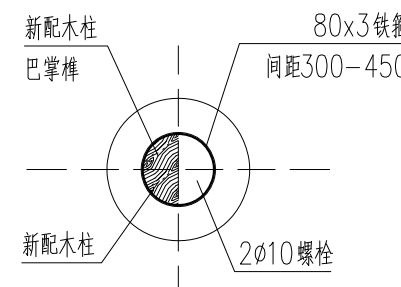
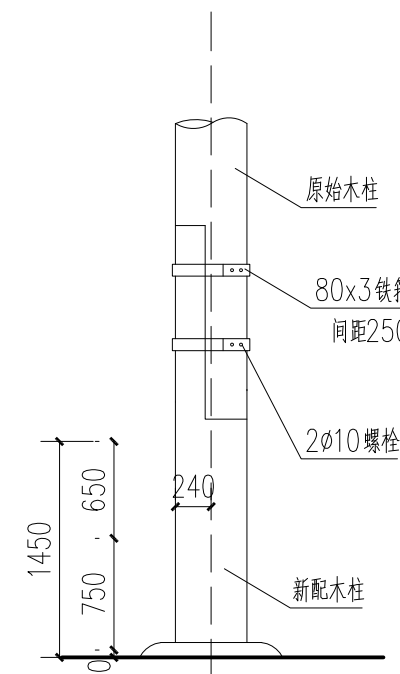
木柱墩接示意图 1:50

| 序号 | 名称 | 材质 | | 规格型号（厘米） | 残损程度 | 残损原因 |
|---|---|---|---|---|---|---|
| 5 | 木柱 | 木 | | D24 | 明间南侧木柱自地面以上 75cm 空鼓，其余露明木柱整体保存较好，无明显受损情况。由于受现场勘察条件限制，墙内柱受损情况未探明，待施工时做二次补充勘察。 | 白蚁侵食 |

3.木构架：木构架整体保存完好，待屋面揭顶后逐一检查木构架糟朽和虫蛀情况后，原规格和材质补配虫蛀构件，整体检修木构架变形和榫卯牢固程度；后檐及山墙内内柱因墙体包裹未能探明，待施工前在对应柱根部开孔检查。
