# 陕西省神木市 2026 年古树名木保护项目

## 作业设计

建设单位：神木市林业局  
编制单位：陕西省四时景生态科技有限公司  
编制时间：2025 年 11 月

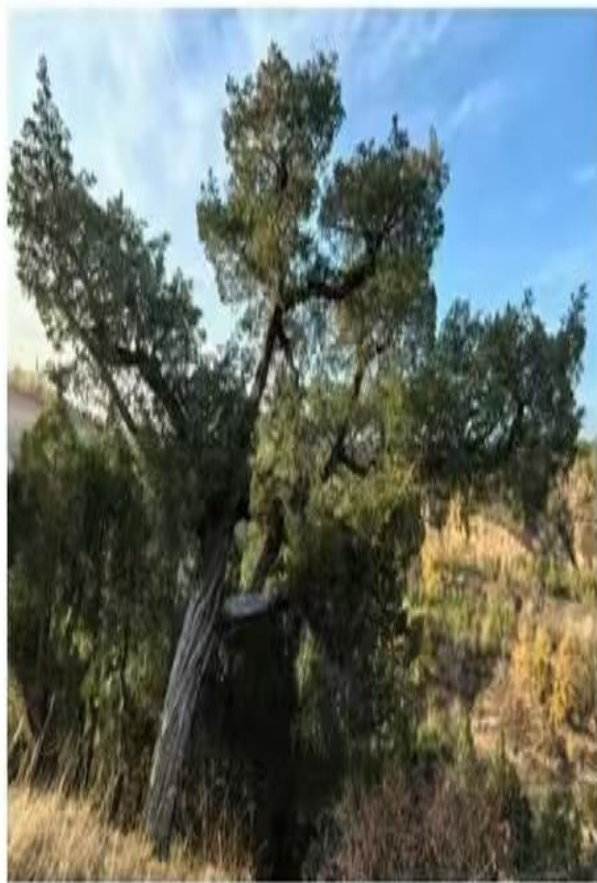
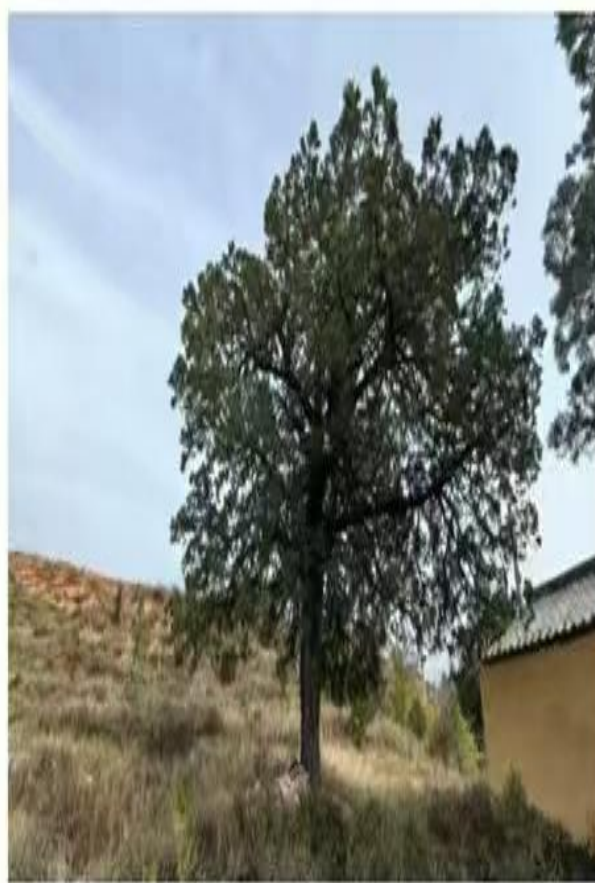
长势衰弱

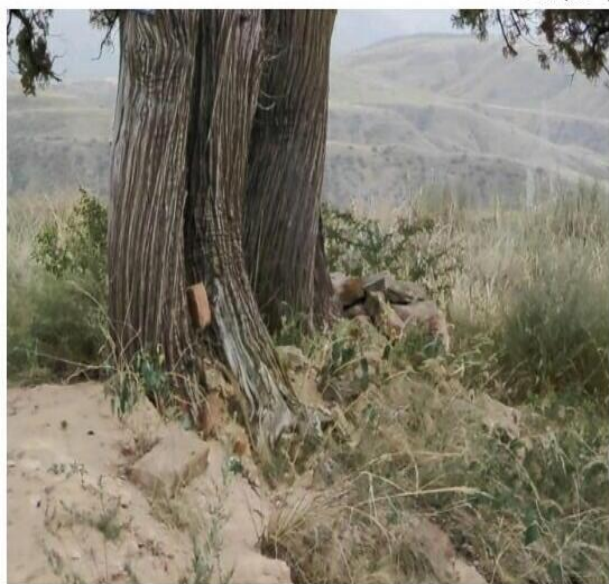
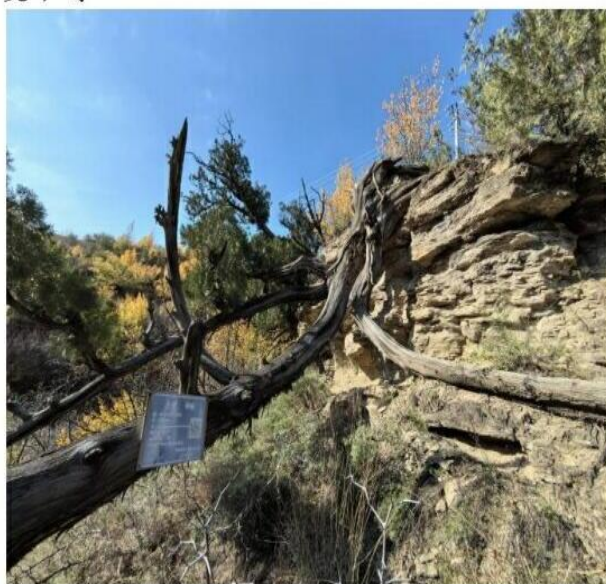
生长环境差

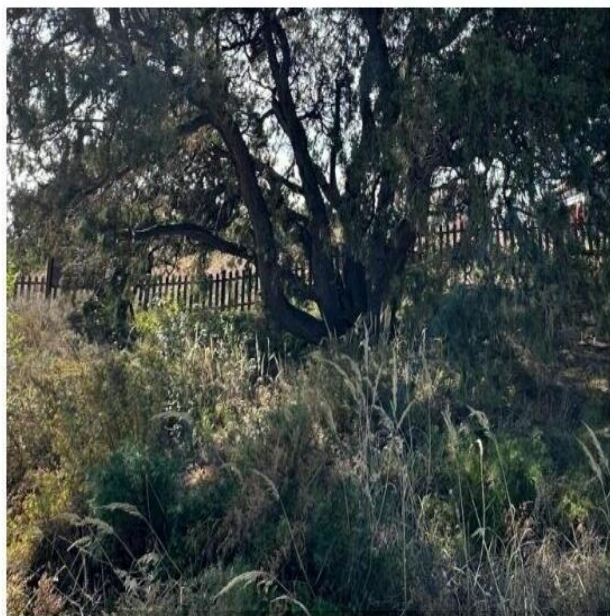
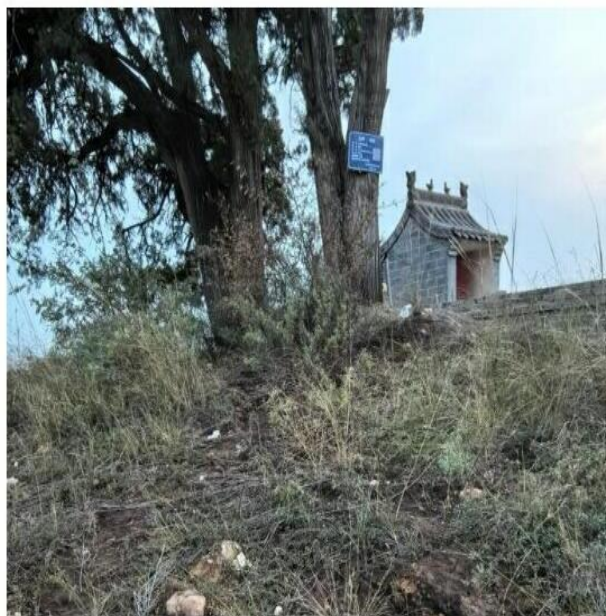
在一些偏远地带，古树根系范围内有较多杂草杂灌生长。杂草和杂灌会与古树争夺地下生长空间。但考虑到该区域易出现水土流失现象，而杂草和杂灌具有固定水土的作用，且杂草和杂灌已与古树达成生态平衡，对古树影响相对较小，可不对其进行清理。后期巡查可进行评估，如严重影响古树生长，则进行适当。

杂草杂灌丛生

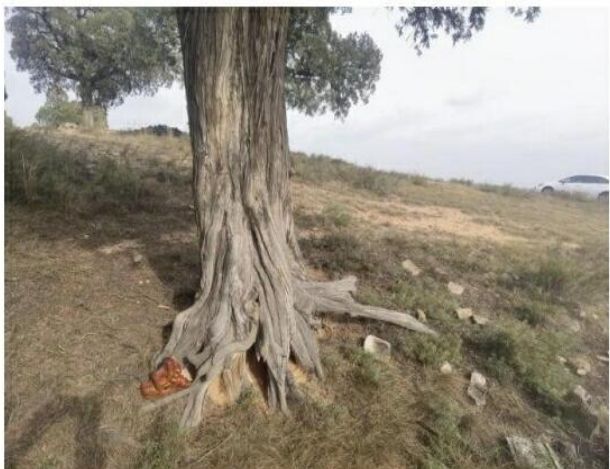
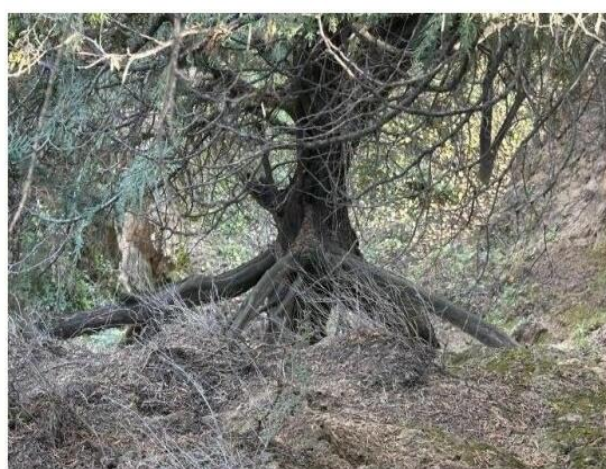
水土流失会造成古树根系范围的土壤养分流失，土壤肥力下降，且会导致古树根系裸露，降低根系抓地力，危及古树的正常生长乃至生存。

水土流失，根系裸露

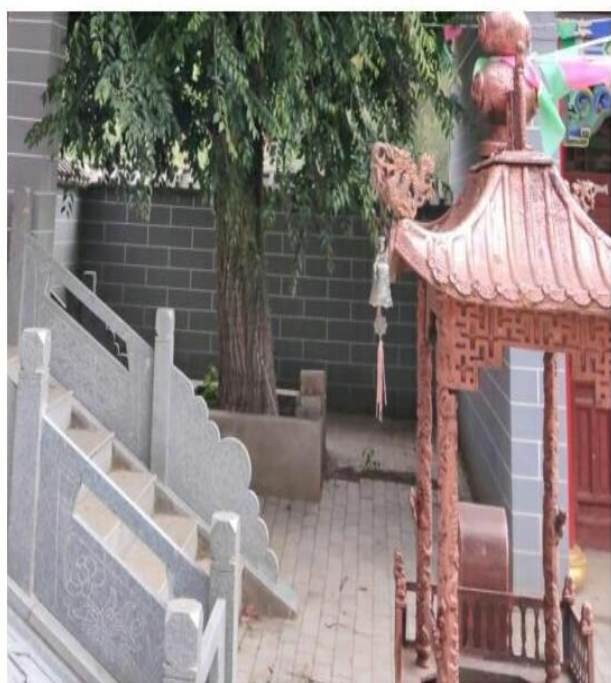
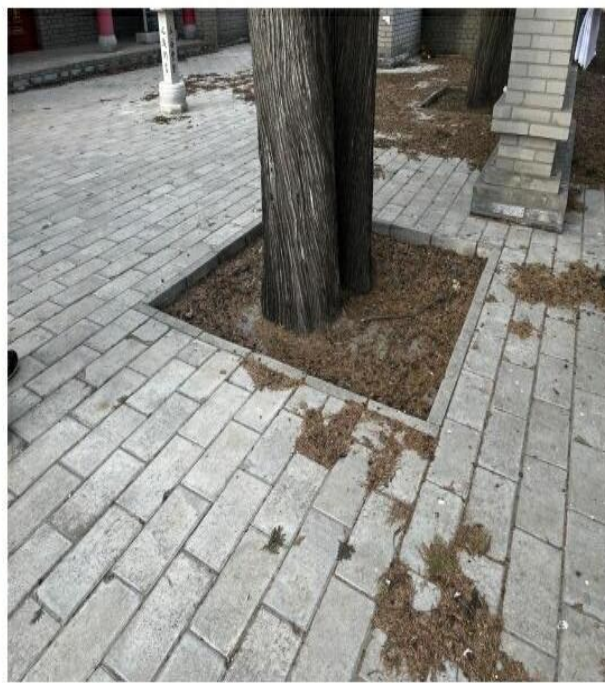
树池（穴）较小、地面铺装硬化会影响到古树根系的呼吸和吸收作用，影响根系活性，限制根系向外延伸，不利于古树吸收养分及水分，影响树势恢复。

古树附近有硬地化铺装

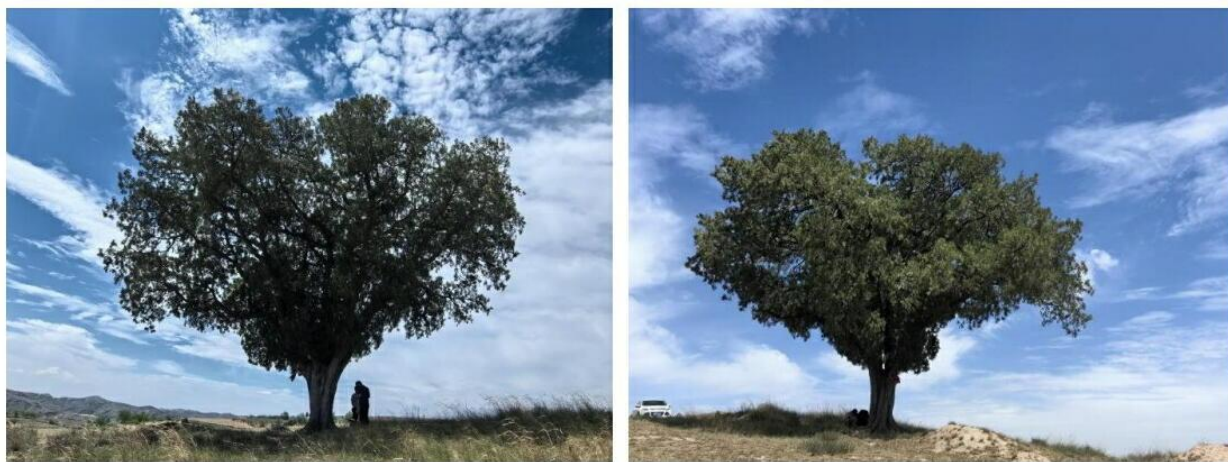
神木市常有雷暴等极端天气发生，部分古树所处位置较为空旷，加之其树体高大，易受雷暴影响，威胁古树生存。

古树附近位置较为空旷

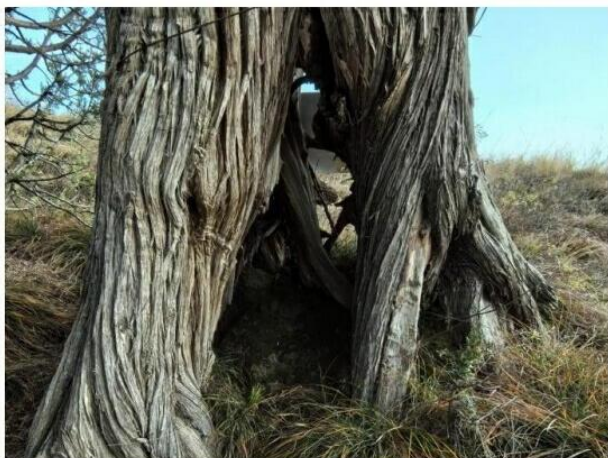
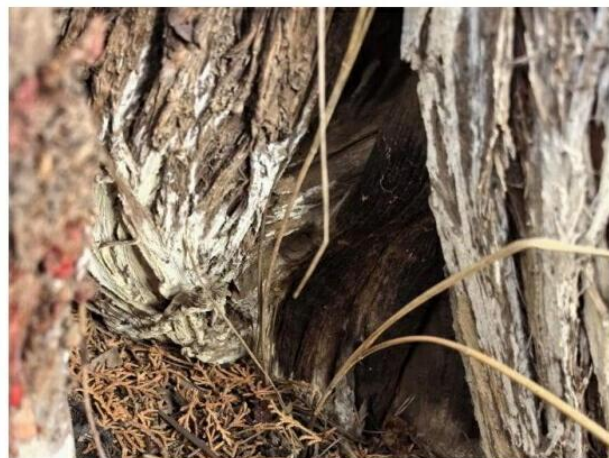
调查结果显示，有 56 株古树木质部受损腐烂或树干中空，如不及时采取有效措施，随着木质腐烂进一步加剧，极易引起树体折断或倒伏，造成不可挽回的损失。

树干中空

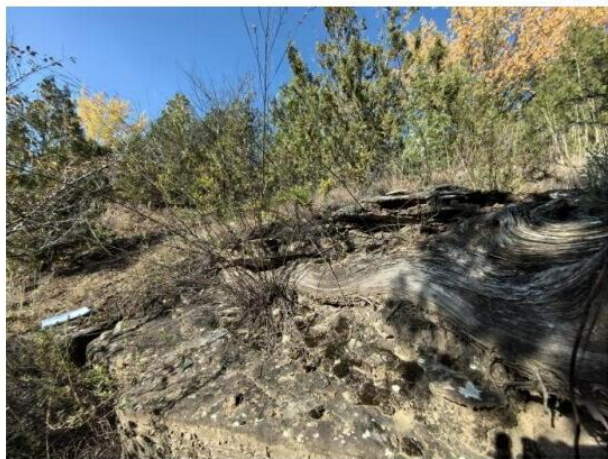
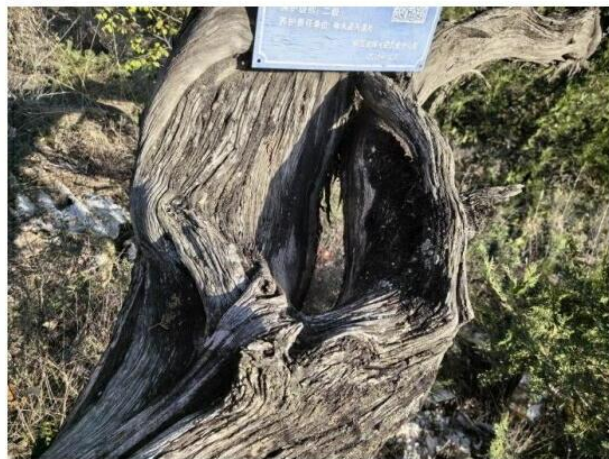
木质部受损腐烂

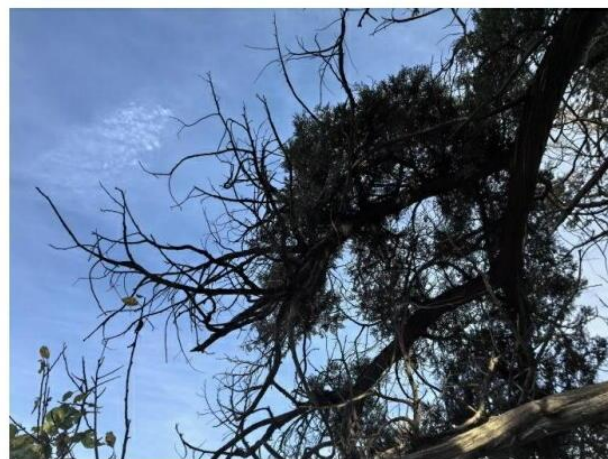
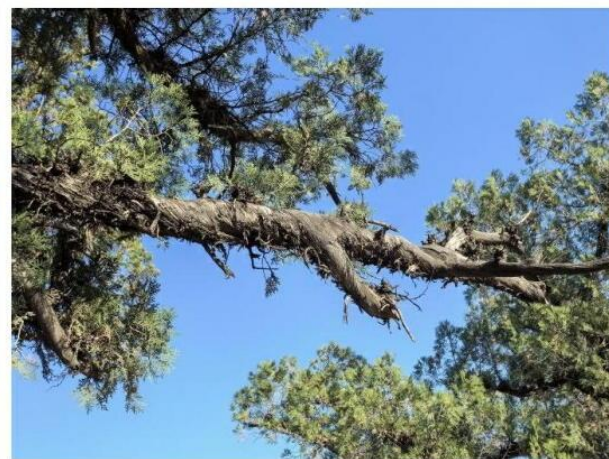
调查结果显示，有 77 株古树树冠存在明显枯枝。枯枝易受蛀干害虫侵入，并且影响古树整体景观效果。

枯枝

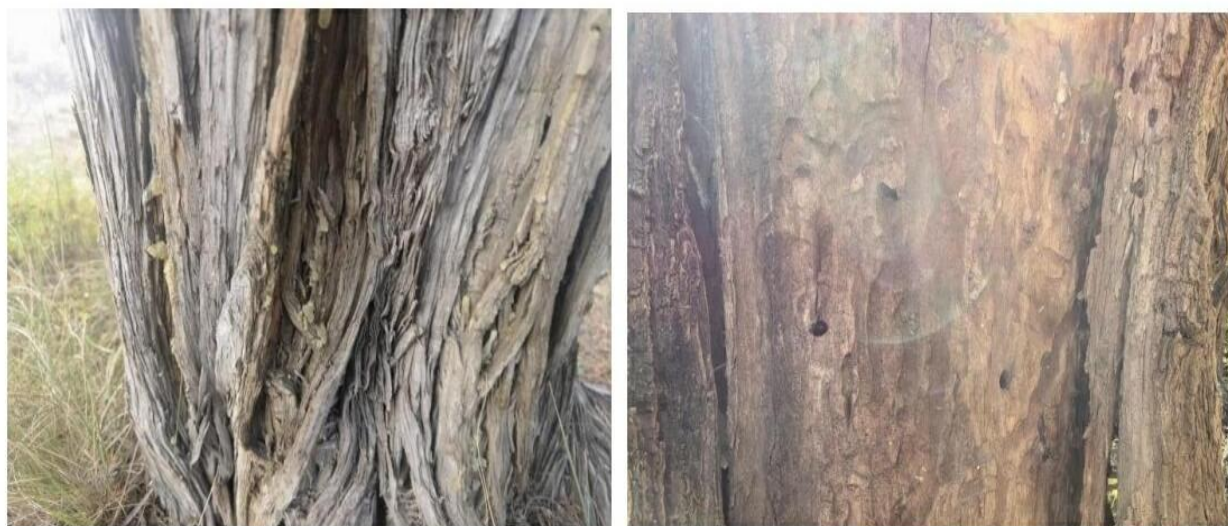
调查结果显示，有 87 株古树受蛀干害虫危害。蛀干害虫是危险性病虫害，会蛀食木质部，严重影响树干的输导和支撑作用，同时对其他健康部位构成传播隐患。

蛀干害虫危害
