高陵区旅游大道(渭阳九路至高泾路)重大安全隐患整治工程 一阶段施工图设计

高陵区旅游大道(渭阳九路至高泾路)重大安全隐患整治工程

施工图设计

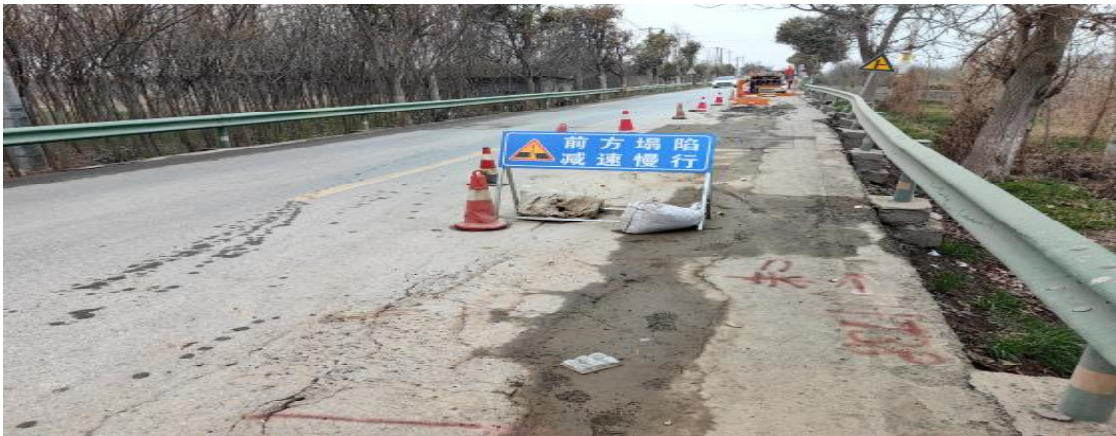
根据现场调查，本项目路基防护基本完善，仅 K1+896～K1+995 段现状边坡出现垮塌，本次设计采用路肩墙对其进行防护。

本次设计在仅 K1+896~K1+995 段现状边坡出现垮塌，本次设计采用路肩墙对其进行防护。重新安装原有护栏。

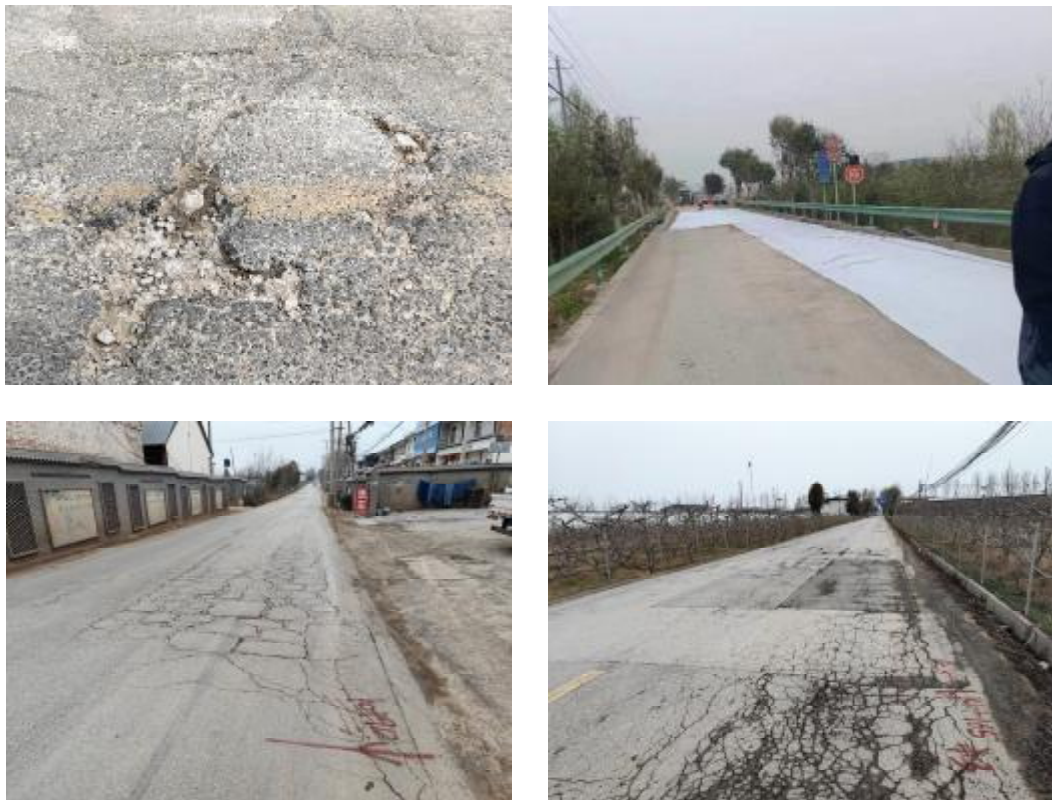
典型路面病害图

本项目道路均为沥青混凝土路面，沥青混凝土路面的病害多为水损害与重载车辆的作用，主要病害包括：裂缝、龟裂、车辙、坑槽等。

裂缝主要表现为个别的横向裂缝、纵向裂缝，不规则网裂和龟裂并伴有沉陷。其主要成因：

沥青路面出现车辙，主要是在重载交通的作用下面层结构稳定性差在轮迹带处形成车辙。

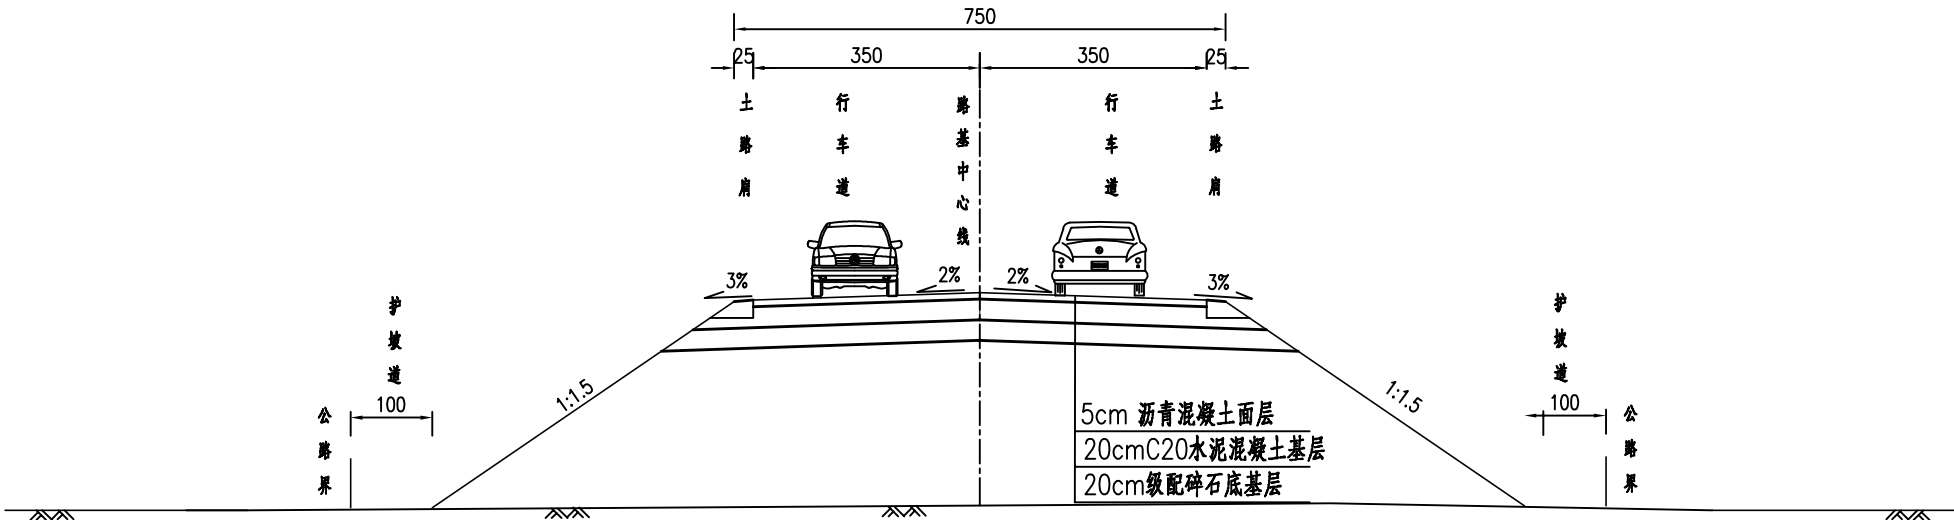
路基标准横断面图

注：
1、图中尺寸均以厘米计；
2、路面结构层厚及结构层材料类型不尽相同，
详见路面结构统计表。

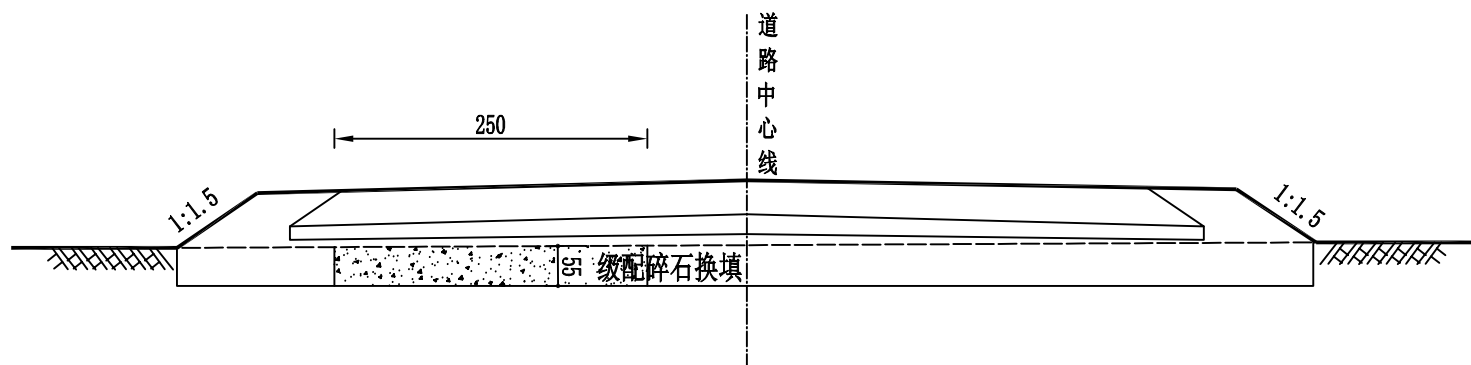
湿软地基处理横断面图

- 1、图中尺寸均以厘米为单位;
- 2、本图适用于路基位于地基湿软路段。

序号	起 讫 桩 号	位置	工程名称	工程整治措施及说明	厚度 （m）	长度 （m）	处理宽度 （m）	换填处理			备注
								换填级配碎石			
								开挖土方（m³）	厚度（m）	级配碎石（m³）	
1	K1+706.0 ～ K1+719.0	左侧	湿软地基处理	挖除软弱土层后进行换填处理	0.55	13.0	2.50	17.88	0.55	17.88	
合 计						13.0	2.50	17.88	0.55	17.88

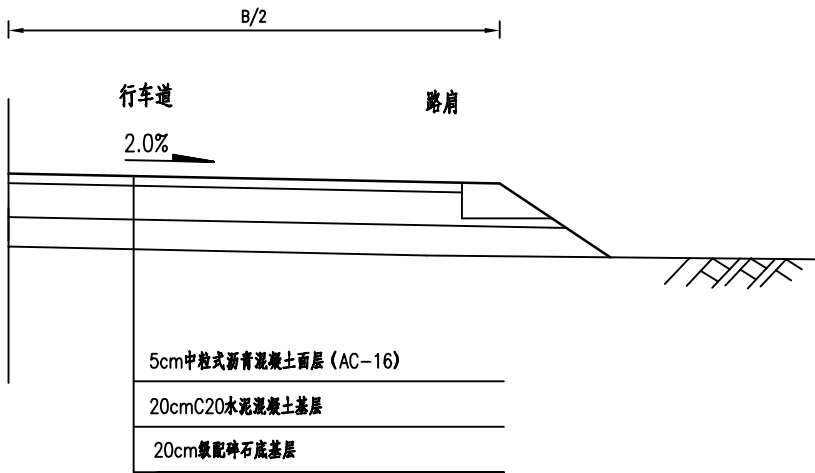
沥青混凝土路面填方路基路面边部结构示意图

自然区划		Ⅱ ₄
路面类型		沥青路面
路基土组		黄土
路基干湿类型		中湿
代号		新建路面行车道
行 车 道	图 示

注：
1、本图尺寸均以厘米为单位；

面层：5cm 中粒式沥青混凝土（AC-16）

透层：乳化沥青透层

基层：20cm C20 水泥混凝土

高劲土工布

底基层：20cm 级配碎石

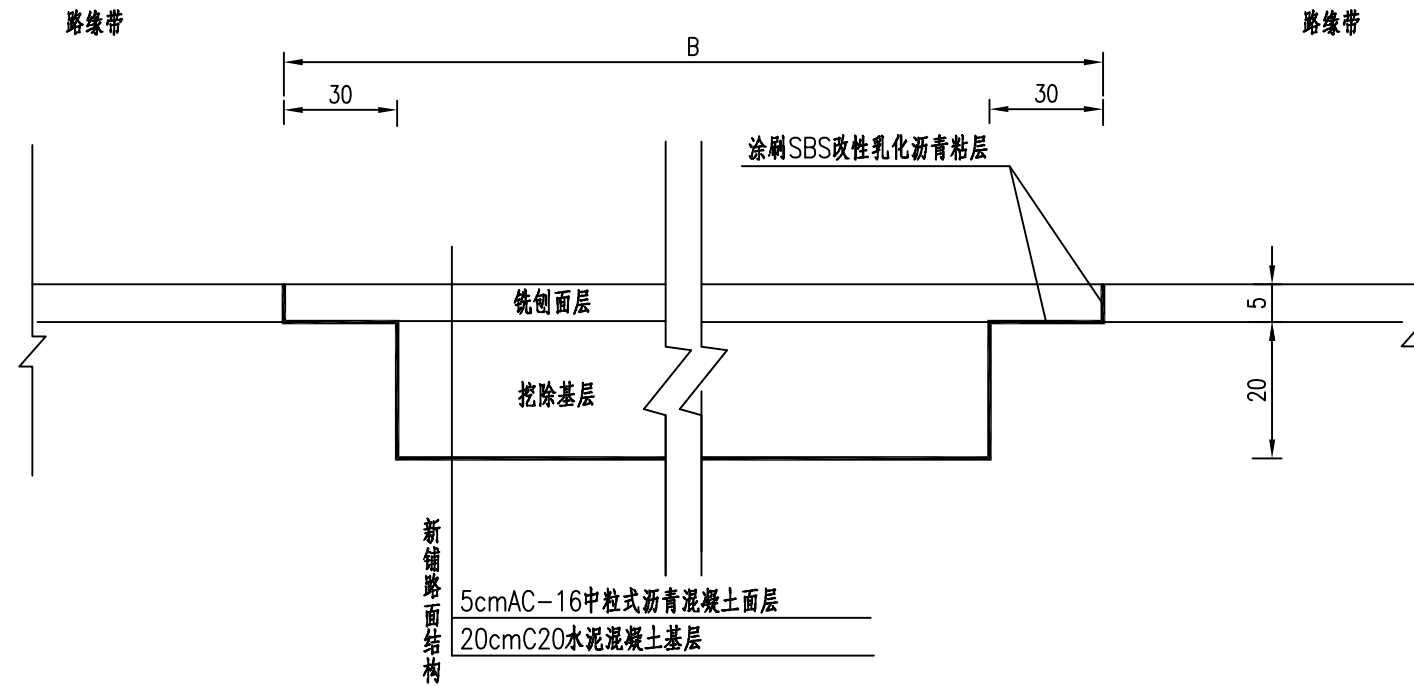
路面面层及基层横向开挖设计图

- 1、图中尺寸均以厘米计；
- 2、本图适用于路面病害面积较大或病害连续，处理宽度为一个车道或多个车道，可用大型机械进行铣刨重铺作业的路段；
- 3、处理深度应根据病害的发展深度确定，原则上是要将病害处理彻底；
- 4、纵向重铺结构层设置台阶宽度为1米，横向重铺结构层设置台阶宽度为30厘米；
- 5、路面上面层横向开挖后，若局部路段病害涉及到基层，则需将出现病害的部位继续向下铣刨完后并采用水泥混凝土基层换填、压实；
- 6、铣刨完后在槽底、槽壁均匀涂刷一层SBS改性乳化沥青粘层油。
- 7、铣刨、重铺完成后，为防止病害发生二次破损，需进行封边处理。

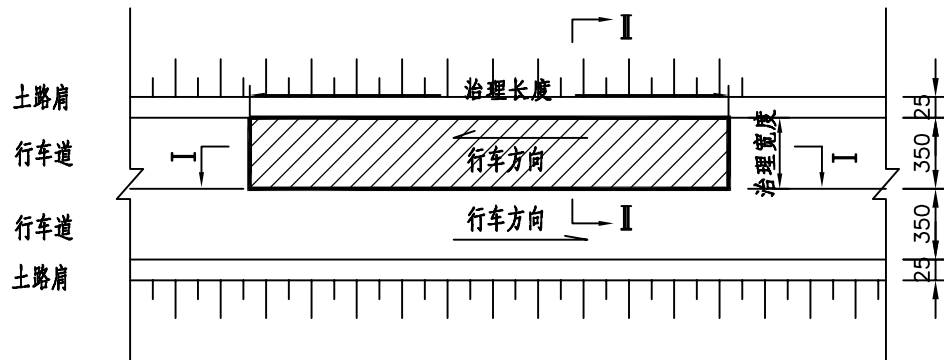
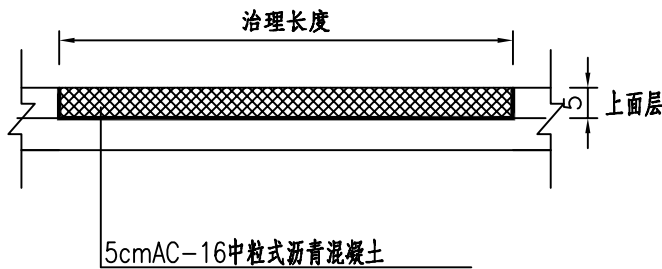
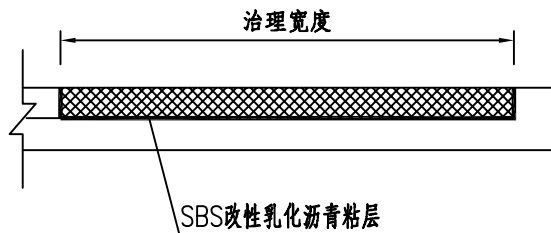
路面连续病害治理平面图（铣刨面层）

- 图中尺寸均以厘米计；
- 本图适用于路面病害面积较大或病害连续，处理宽度大于1/2车道，处理长度大于10米，的需对单车道连续处理的路段，可用大型机械进行铣刨重铺作业的路段；
- 处理深度应根据病害的发展深度确定，原则上是要将病害处理彻底；

- 纵向重铺结构层设置台阶宽度为1米，横向重铺结构层设置台阶宽度为15厘米；
- 只处理面层的路段采用路面型号为I，处理基层和面层的路段采用路面型号为II；
- 铣刨完后在槽底、槽壁均匀涂刷一层SBS改性乳化沥青粘层油处治；
- 路面铣刨、重铺完成后，为防止病害发生二次破损，需进行封边处理。

①对于面层功能性损伤或轻微龟裂、车辙的路段，采用铣刨、重铺 5cmAC-16 中粒式沥青混凝土。

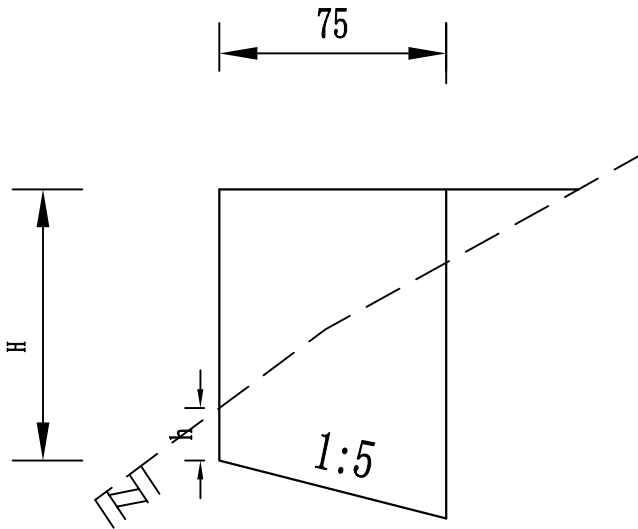
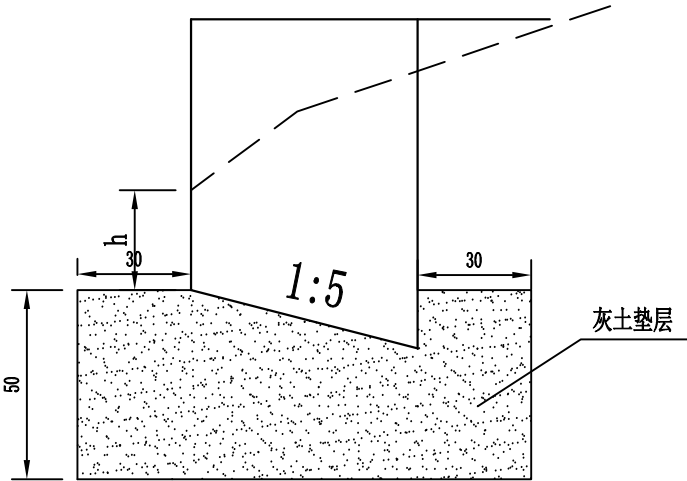
直立式路肩墙

斜坡地面基础埋置条件

土层类别	最小埋入深度h (m)	距地表水平距离 (m)
较完整的硬质岩石	0.25	0.25~0.50
一般硬质岩石	0.60	0.60~1.50
软质岩石	1.00	1.00~2.00
土质	≥1.00	1.50~2.50

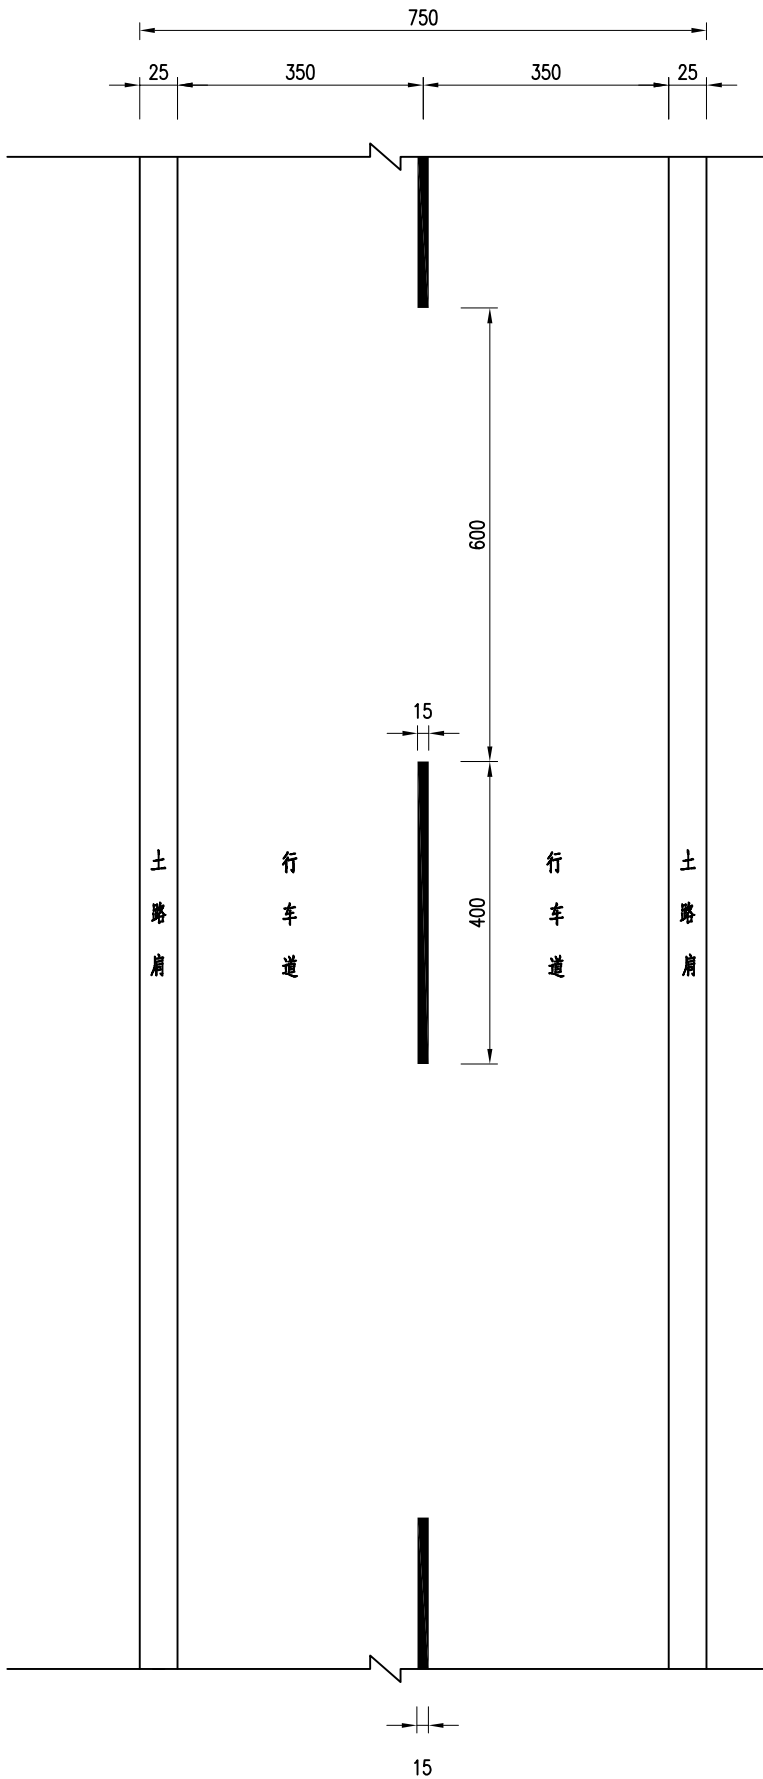
车行道划分大样图（一）
1:10

注：
1、本图尺寸以厘米为单位。
2、车行道划分大样图（一）适用于直线路段。
3、车行道划分大样图（二）适用于过村镇路段。

行车道中心线采用线宽 15cm 的黄色虚/实线。

道路标线采用热熔型反光标线，干膜厚度为 1.8mm±0.2mm。表面铺撒 30%反光玻璃珠。标线逆反射系数，白色标线不低于 150mcdm-2lx-1、黄色标线不低于 100mcdm-2lx-1。

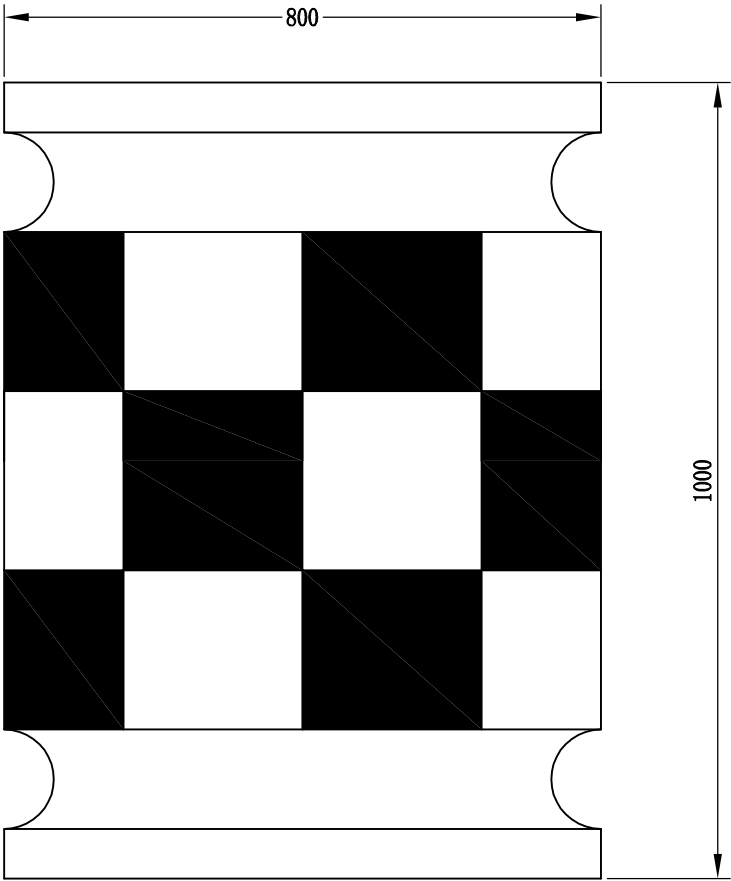
防撞桶

- 说明：
- 防撞桶采用玻璃材料做桶体，桶内装2/3桶高的普通河沙，细度模数在3.0→2.3之间，以增加防撞桶的重量，外墙粘贴有红白相间反光膜。
 - 反光路锥采用橡胶材料制作。
 - 图中单位为毫米mm。

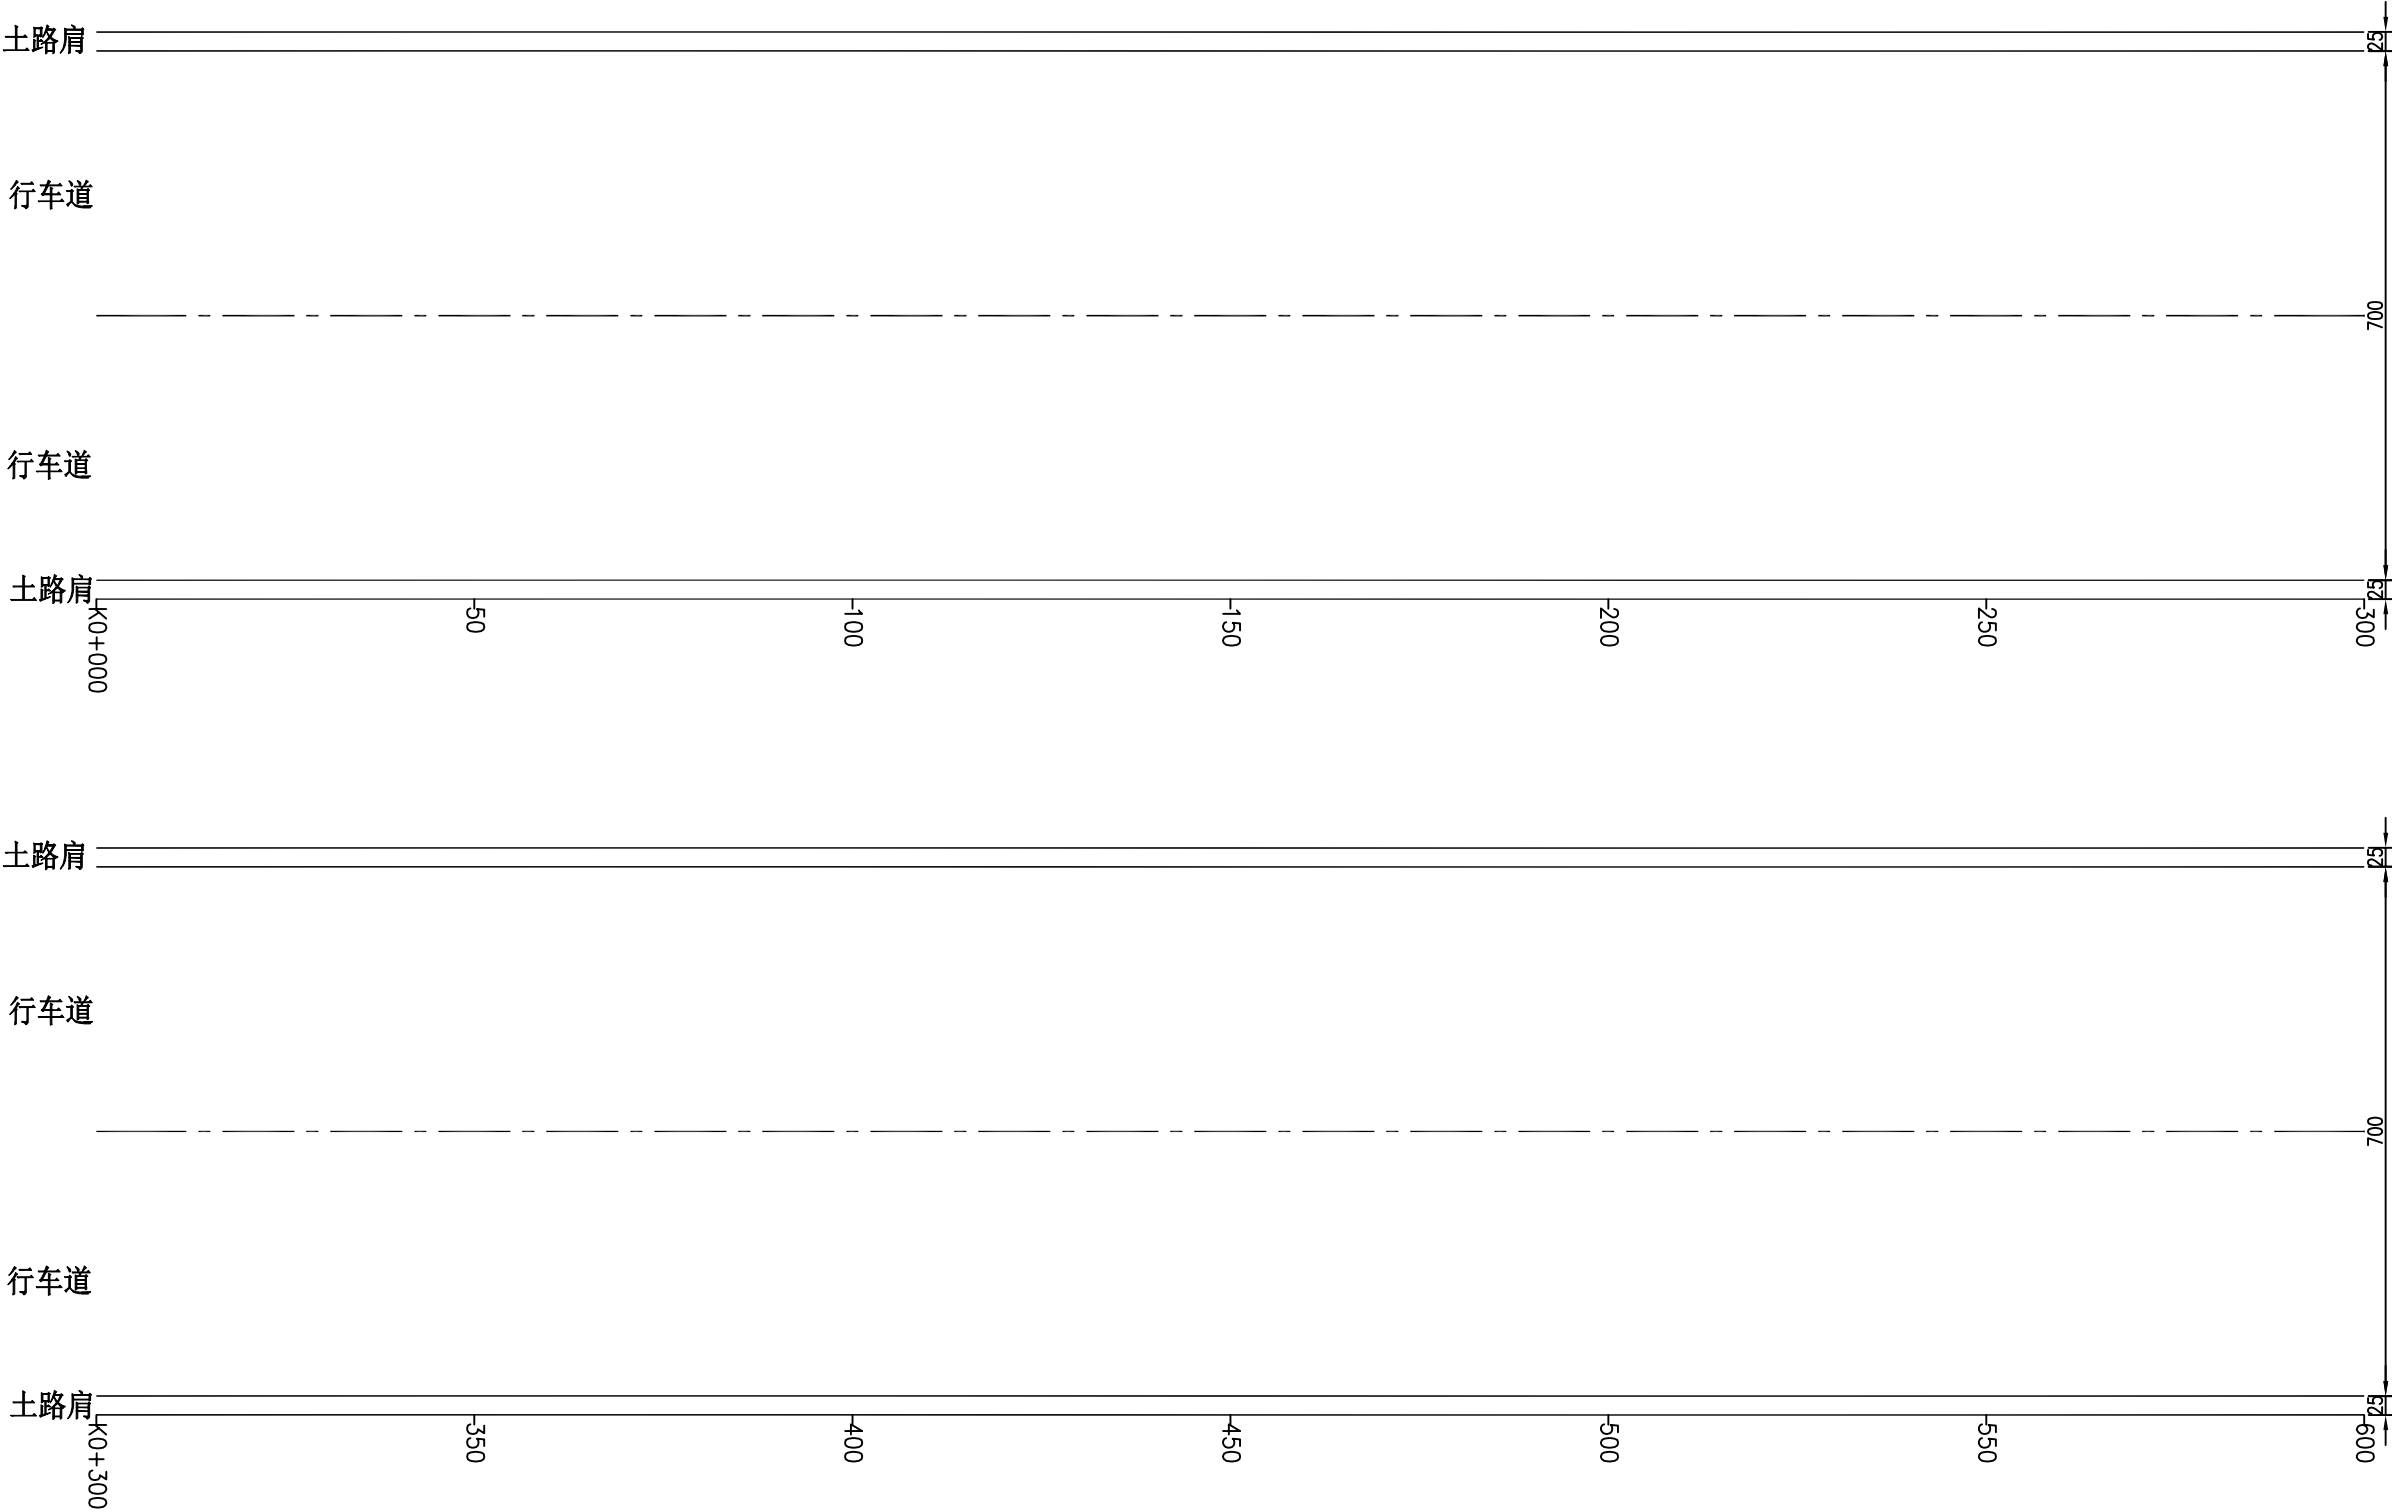
沥青混凝土路面病害调查示意图

横 向 裂 缝	纵 向 裂 缝	修 补 损 坏	沉 陷	龟 裂	车 辙、拥 包	不 规 则 裂 缝	坑 洞、坑 槽
