佛坪厅故城——
西城墙保护修缮工程

现状测绘图

佛坪厅故城——西城墙保护修缮工程方案设计说明

方案图

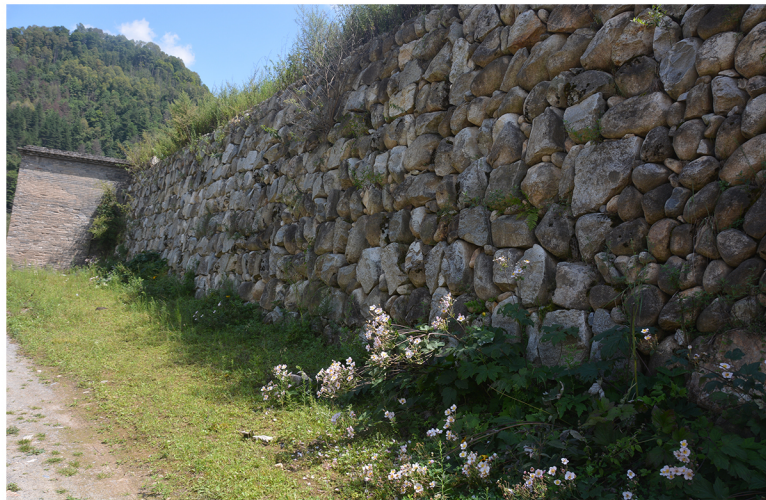
19 D段与丰乐门相接西面墙体近景

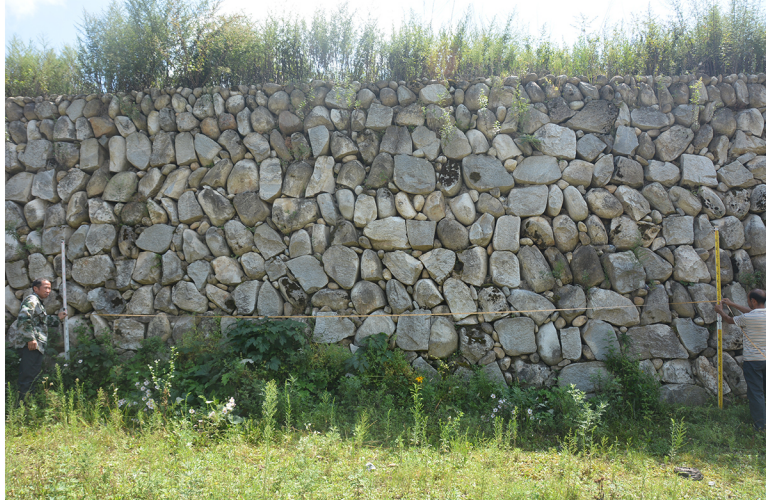
20 E段西面卵石墙体近景

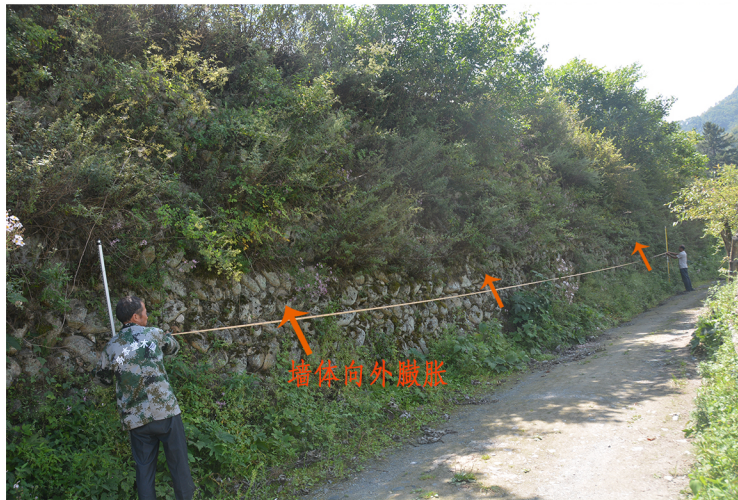
21 E段西面距地约1米，长约30米墙体横向开裂，墙体向外膨胀

E 段西立面：揭除鼓胀卵石墙体并对涉及周边墙体进行有效支撑。采用原卵石补砌墙体，外墙包砌厚度约 700，重砌墙体约 75 平方米，清理城墙及周边生长杂草。

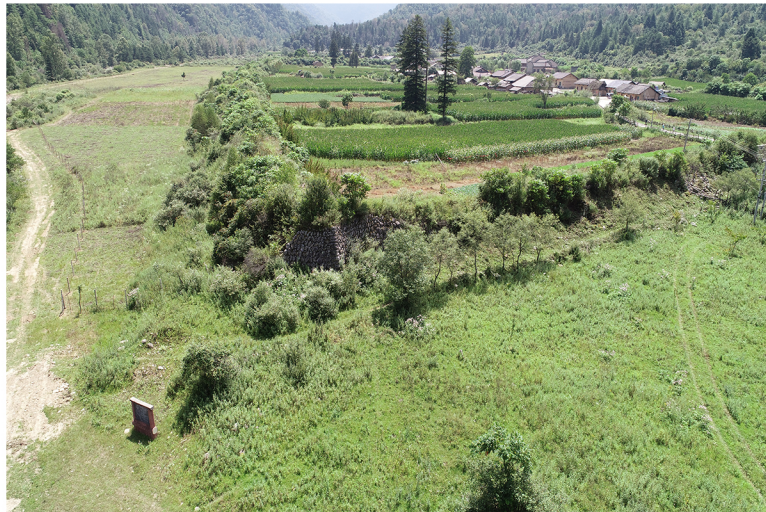
22 西北角台、A段西面墙体现状（由西向东）

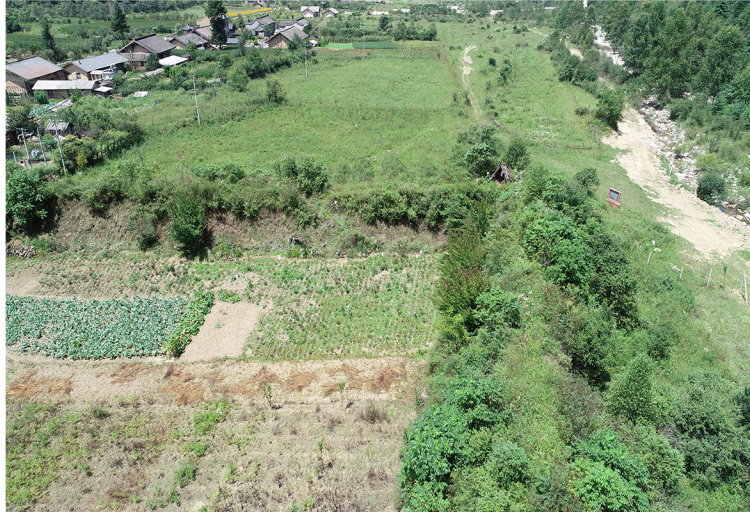
23 西北角台墙顶现状（由东向西）

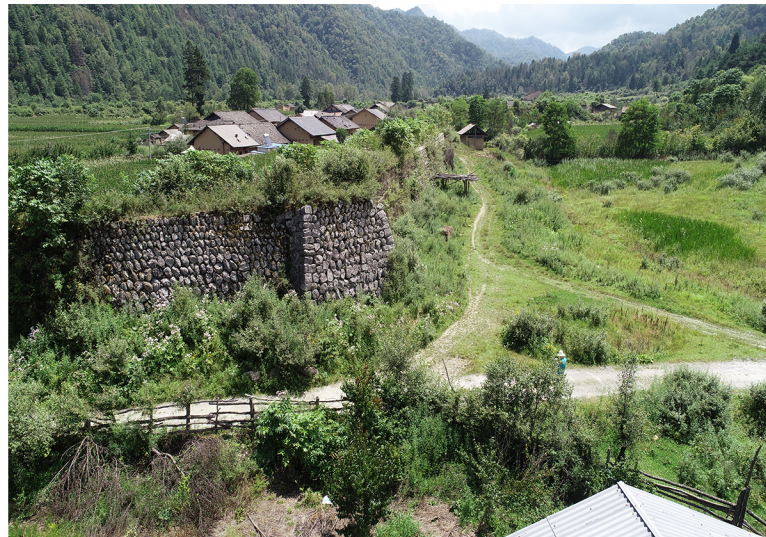
25 西南角台周边环境（由西向东）

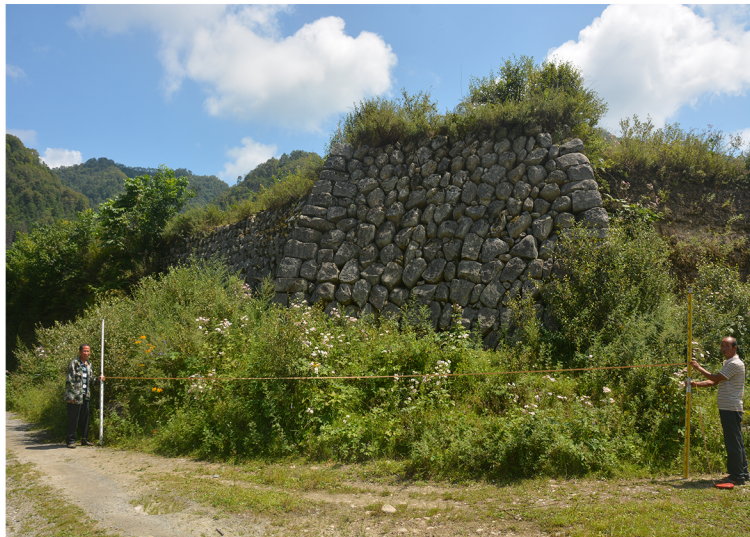
26 西南角台墙体、墙根现状

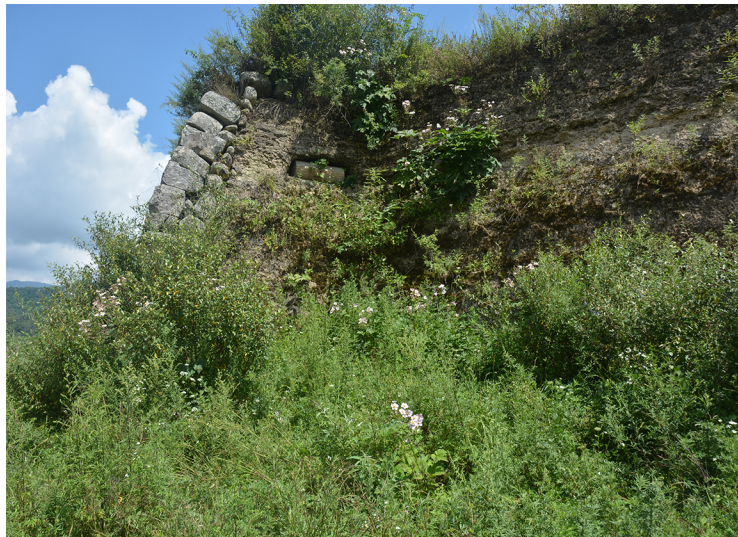
27 西南角台南侧卵石墙体缺失（南面）

2、墙体、墙面：清理植物，按当地传统工艺，西面补砌卵石墙体，填补东面墙流失小卵石，墙内夯填素土。

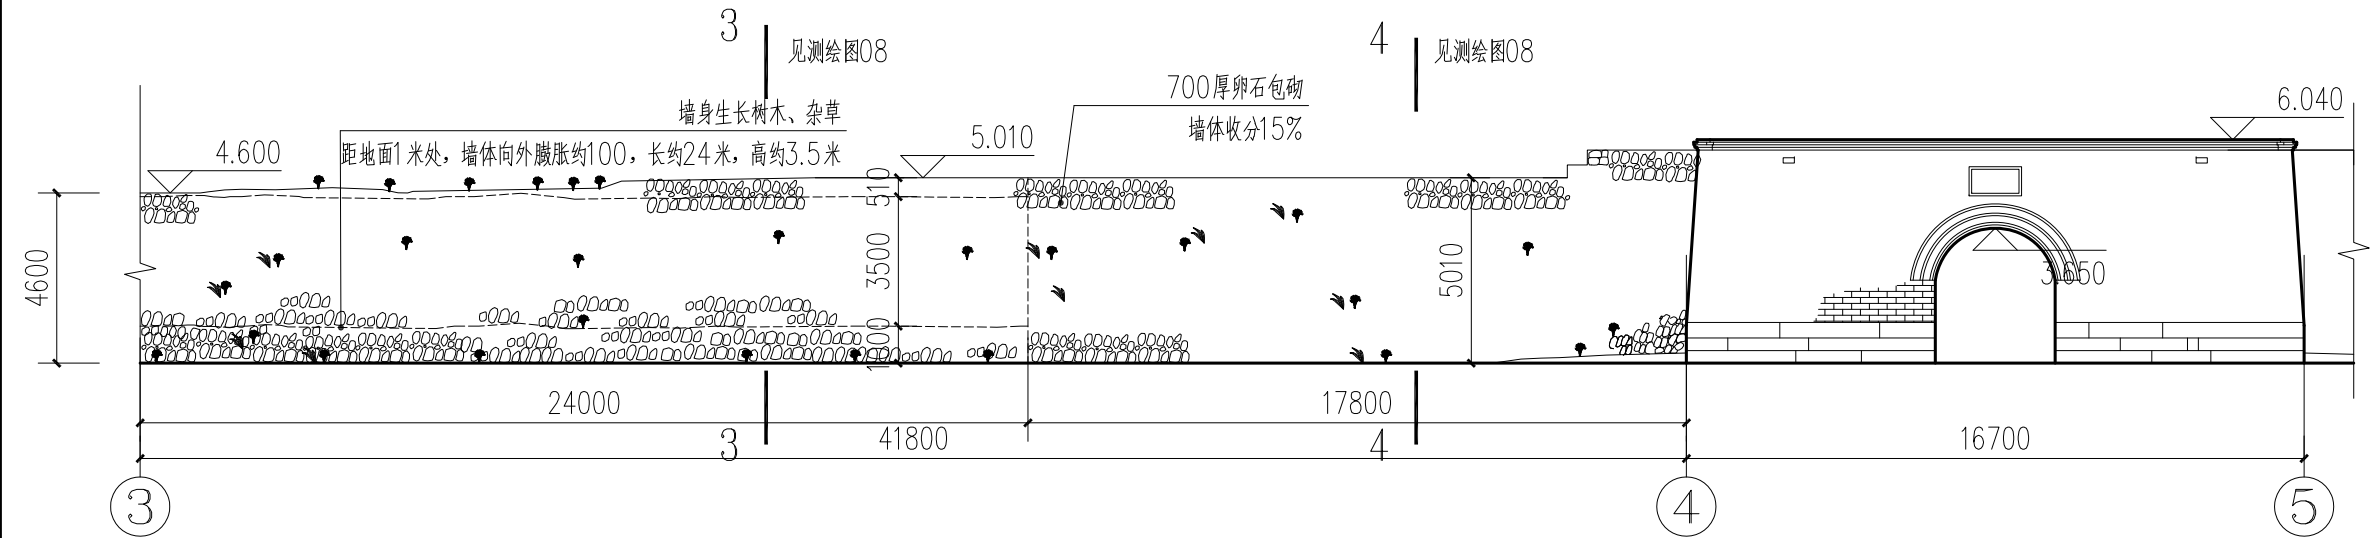
③—④西立面 1:200
(C段)

- 1、墙根处排水不畅。墙体东西两侧向外宽约3米原为杂土地面，西侧堆积大量的坍塌卵石，东面堆积卵石和杂物，再向外延伸为农田。
- 2、C段西立面：墙体卵石包砌厚度约700，墙身生长杂草。
- 3、C段东立面：墙体外包卵石缺失约187平方米，墙内夯土向外滑移，局部有雨水冲沟，墙身生长树木、杂草。
- 4、顶面宽约1.5米，夯土松散、排水不畅，雨水汇集形成多处冲沟；顶面生长树木、荆棘等植被，顶面面积约63平方米。

C 段西立面：人工清理墙体附近塌落卵石，清理杂物时对涉及墙体进行有效支撑。采用原塌落卵石补砌墙体，外墙包砌厚度约 700，重砌墙体约 120 平方米，清理城墙及周边杂草。

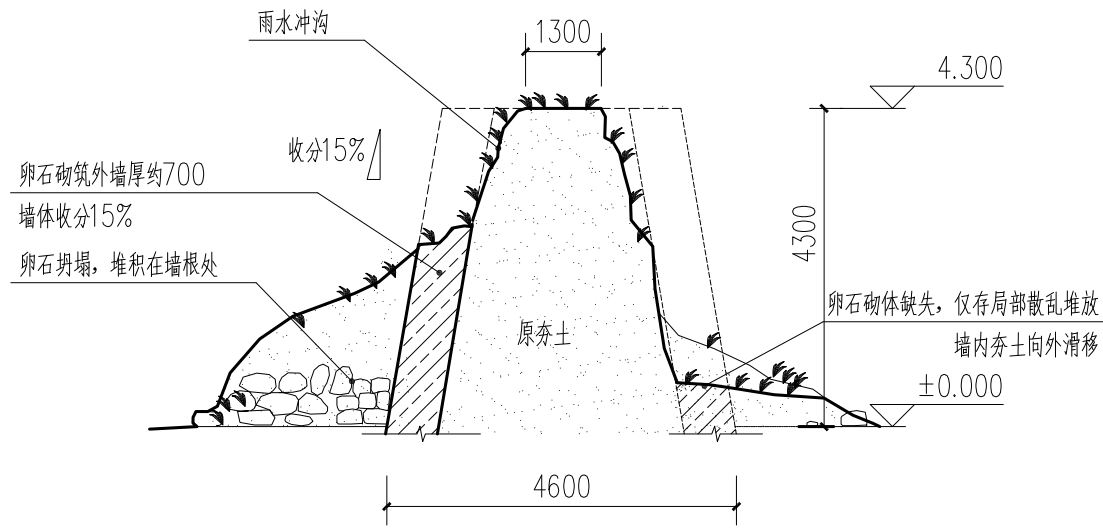
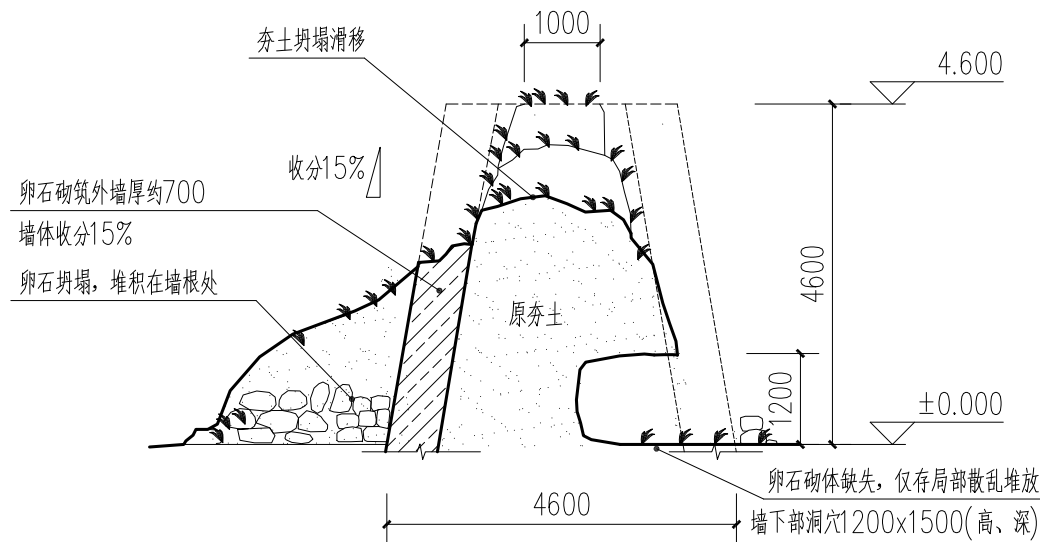
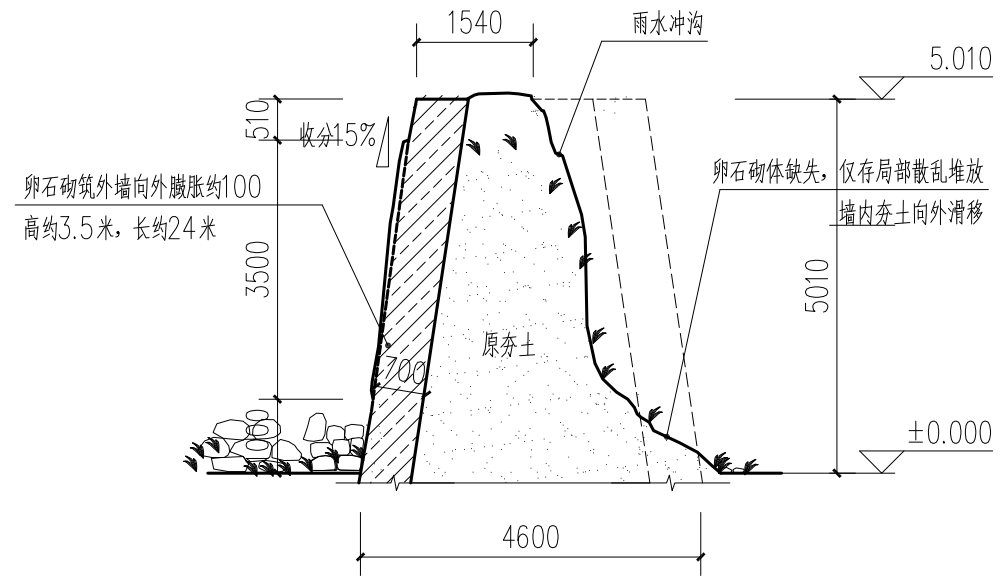
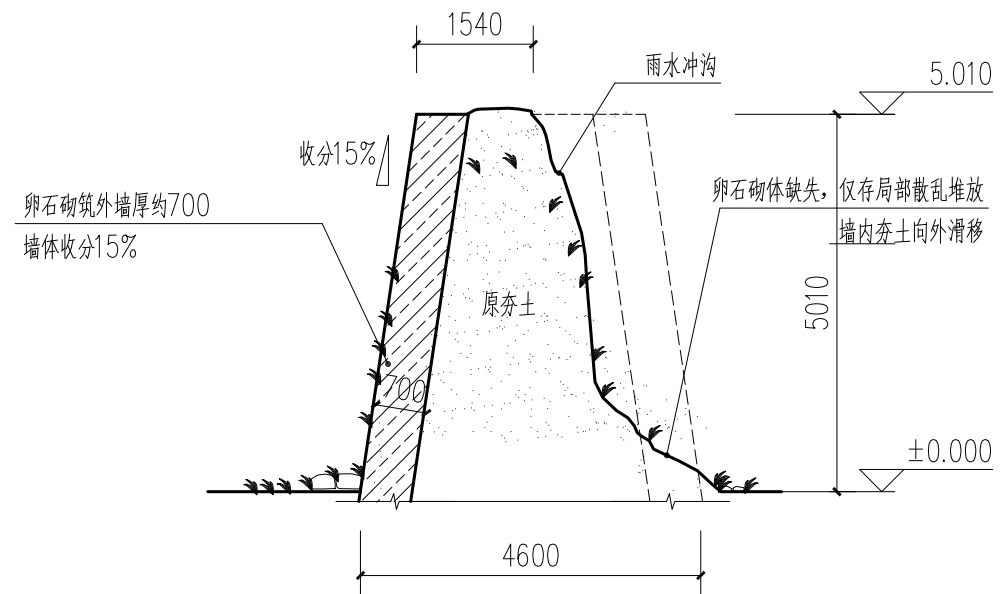
1-1剖面图 3-3剖面图
2-2剖面图 4-4剖面图

- 1、西城墙全长约223米(包括丰乐门长约17米), 高约5米。
- 2、丰乐门北侧墙A段、B段、C段长约119米, 西面约700厚卵石包砌, 且局部墙体坍塌长约77米, 堆积地面高约2米; C段长约24米, 高约3.5米向外膨胀100; 东面外卵石砌体缺失, 局部墙内夯土滑移; 东西两侧墙面树木、杂草丛生。

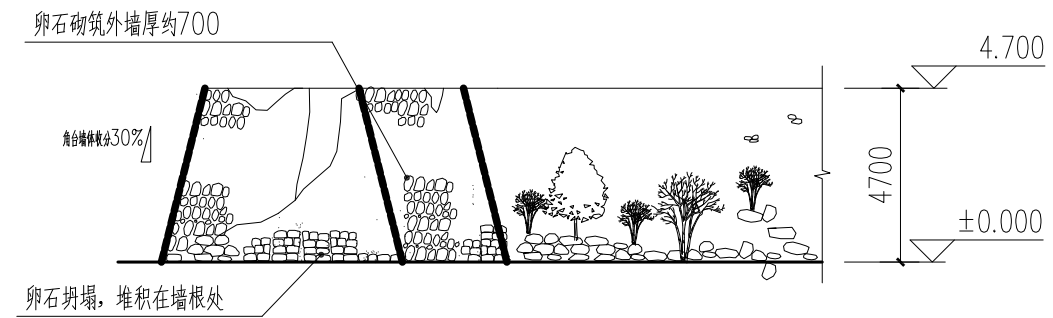
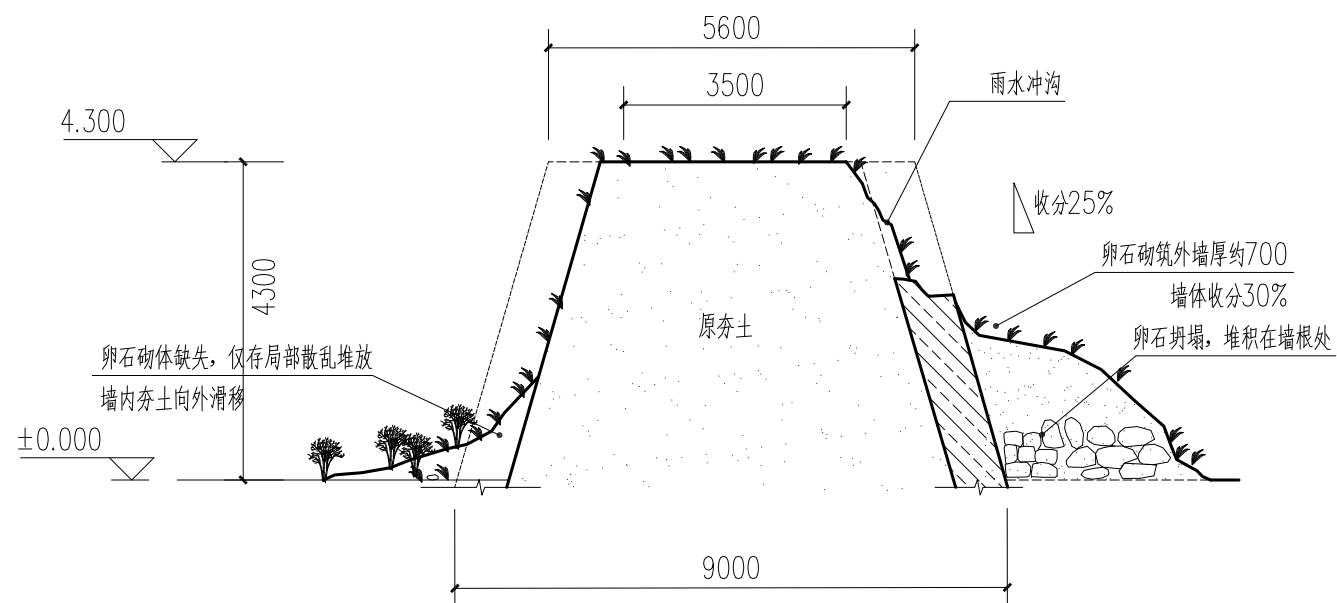
西北角台平、立、剖面图

- 1、墙根处排水不畅。墙体东西两侧向外宽约3米原为杂土地面，再向外延伸为农田。
- 2、墙体向外出约4米，长约9米，西面墙体收分约25%；台体坍塌严重，北面外砌卵石缺失，墙内夯土滑移；建筑本体生长树木、杂草。
- 3、西北角台顶面面积约40平方米，顶面土体松散、排水不畅，造成局部卵石坍塌，内填土滑移。

2、墙体、墙面：清理植物，按当地传统工艺，西面补砌卵石墙体，东面重新砌筑卵石墙，墙内夯填素土。

3、墙顶：清理墙内腐殖土至原夯土层，内填素土夯实，面层为 600 厚 3:7 灰土防水层做法。清除顶面杂草、杂土、虚土，揭除顶面覆土并晾干夯实（覆土厚度及残损程度现存确定）。揭除顶面覆土时，须对两侧墙体做好相应的支护措施（架设脚手架进行支护），重新夯筑顶面覆土，顶面设置排水分水岭。

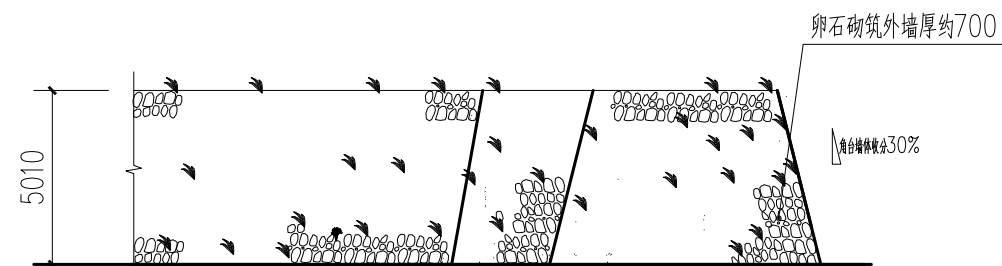
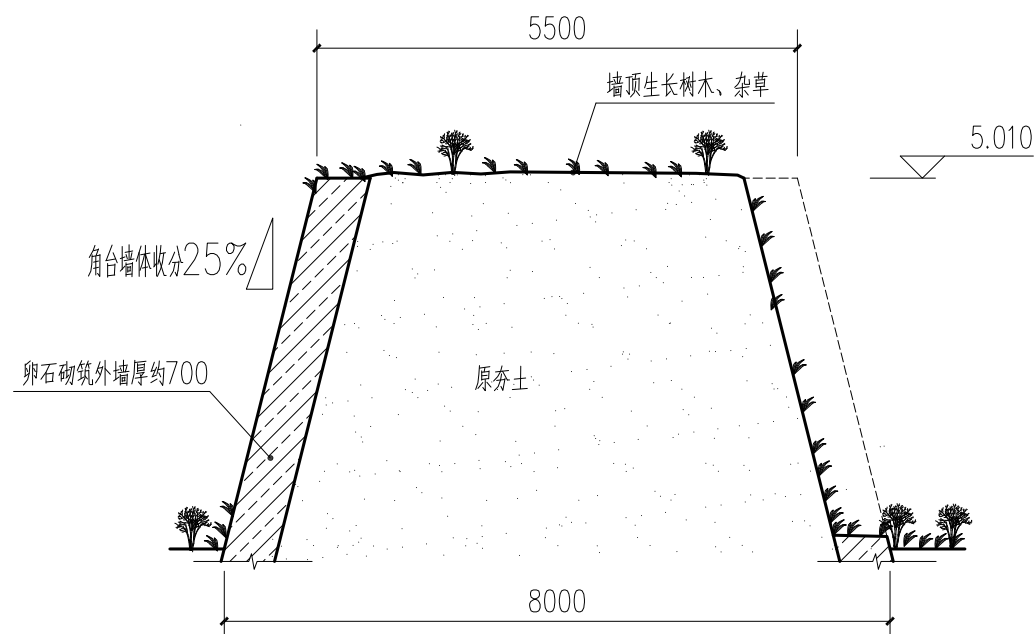
西南角台平、立、剖面图

西南角生长树木、杂草

- 1、墙根处排水不畅。墙体东西两侧向外宽约3米原为杂土地面,再向外延伸为农田。
- 2、墙体向外出约4米,长约8米,西面墙体收分约25%;台体南侧外砌卵石坍塌缺失,墙内夯土滑移,村民内置蜂箱。建筑本体生长树木、杂草。
- 3、西南角台顶面面积约40平方米,顶面生长树木、排水不畅。

3、墙顶：清理墙内腐殖土至原夯土层，内填素土夯实，面层为 600 厚 3:7 灰土防水层做法。清除顶面杂草、杂土、虚土，揭除顶面覆土并晾干夯实（覆土厚度及残损程度现存确定）。揭除顶面覆土时，须对两侧墙体做好相应的支护措施（架设脚手架进行支护），重新夯筑顶面覆土，顶面设置排水分水岭。
