附件：图纸未能体现的见下图

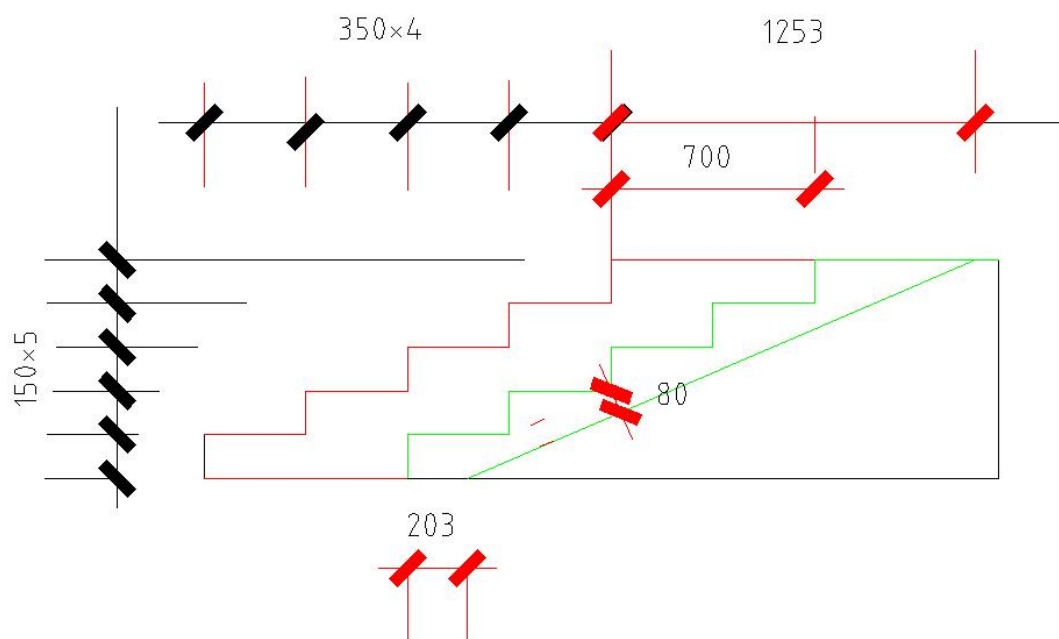
红色为原有台阶，绿色是新做台阶

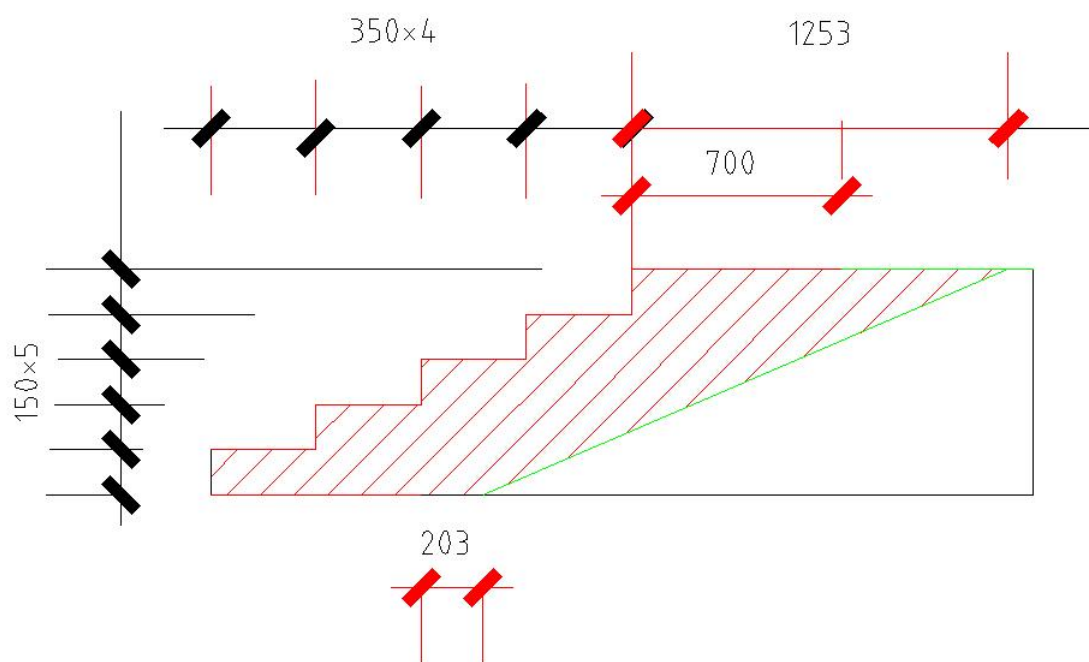
红色阴影部分是拆除部分

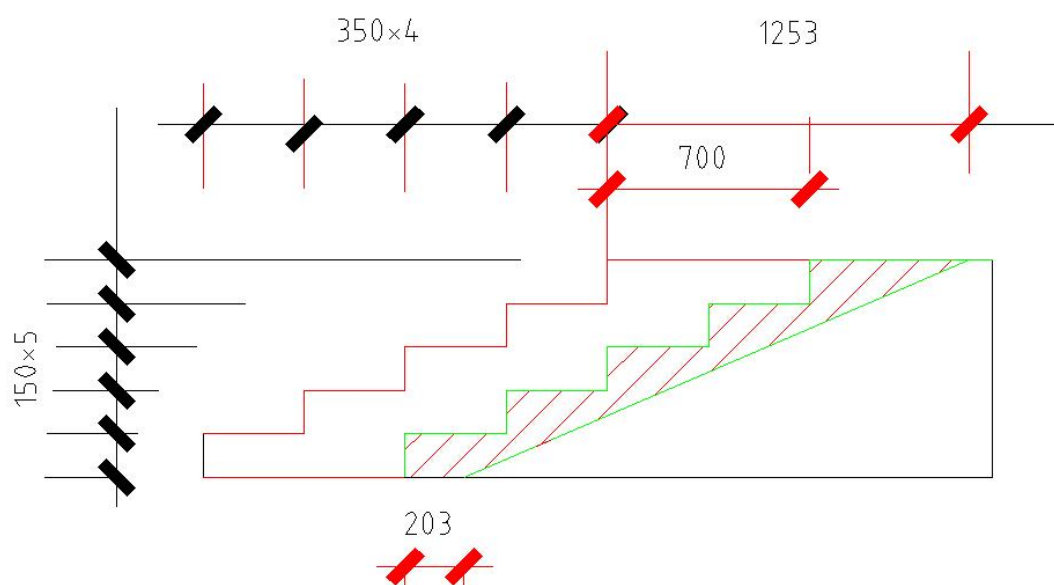
绿色阴影部分为新做C25混凝土台阶  
表面18厚1:2.5水泥砂浆压光
