# 西安碑林古建筑群保护修缮工程（二期）

## 建筑专业

设计阶段：施工图

西配殿、一展室、二展室、三展室  
及展廊三（西）

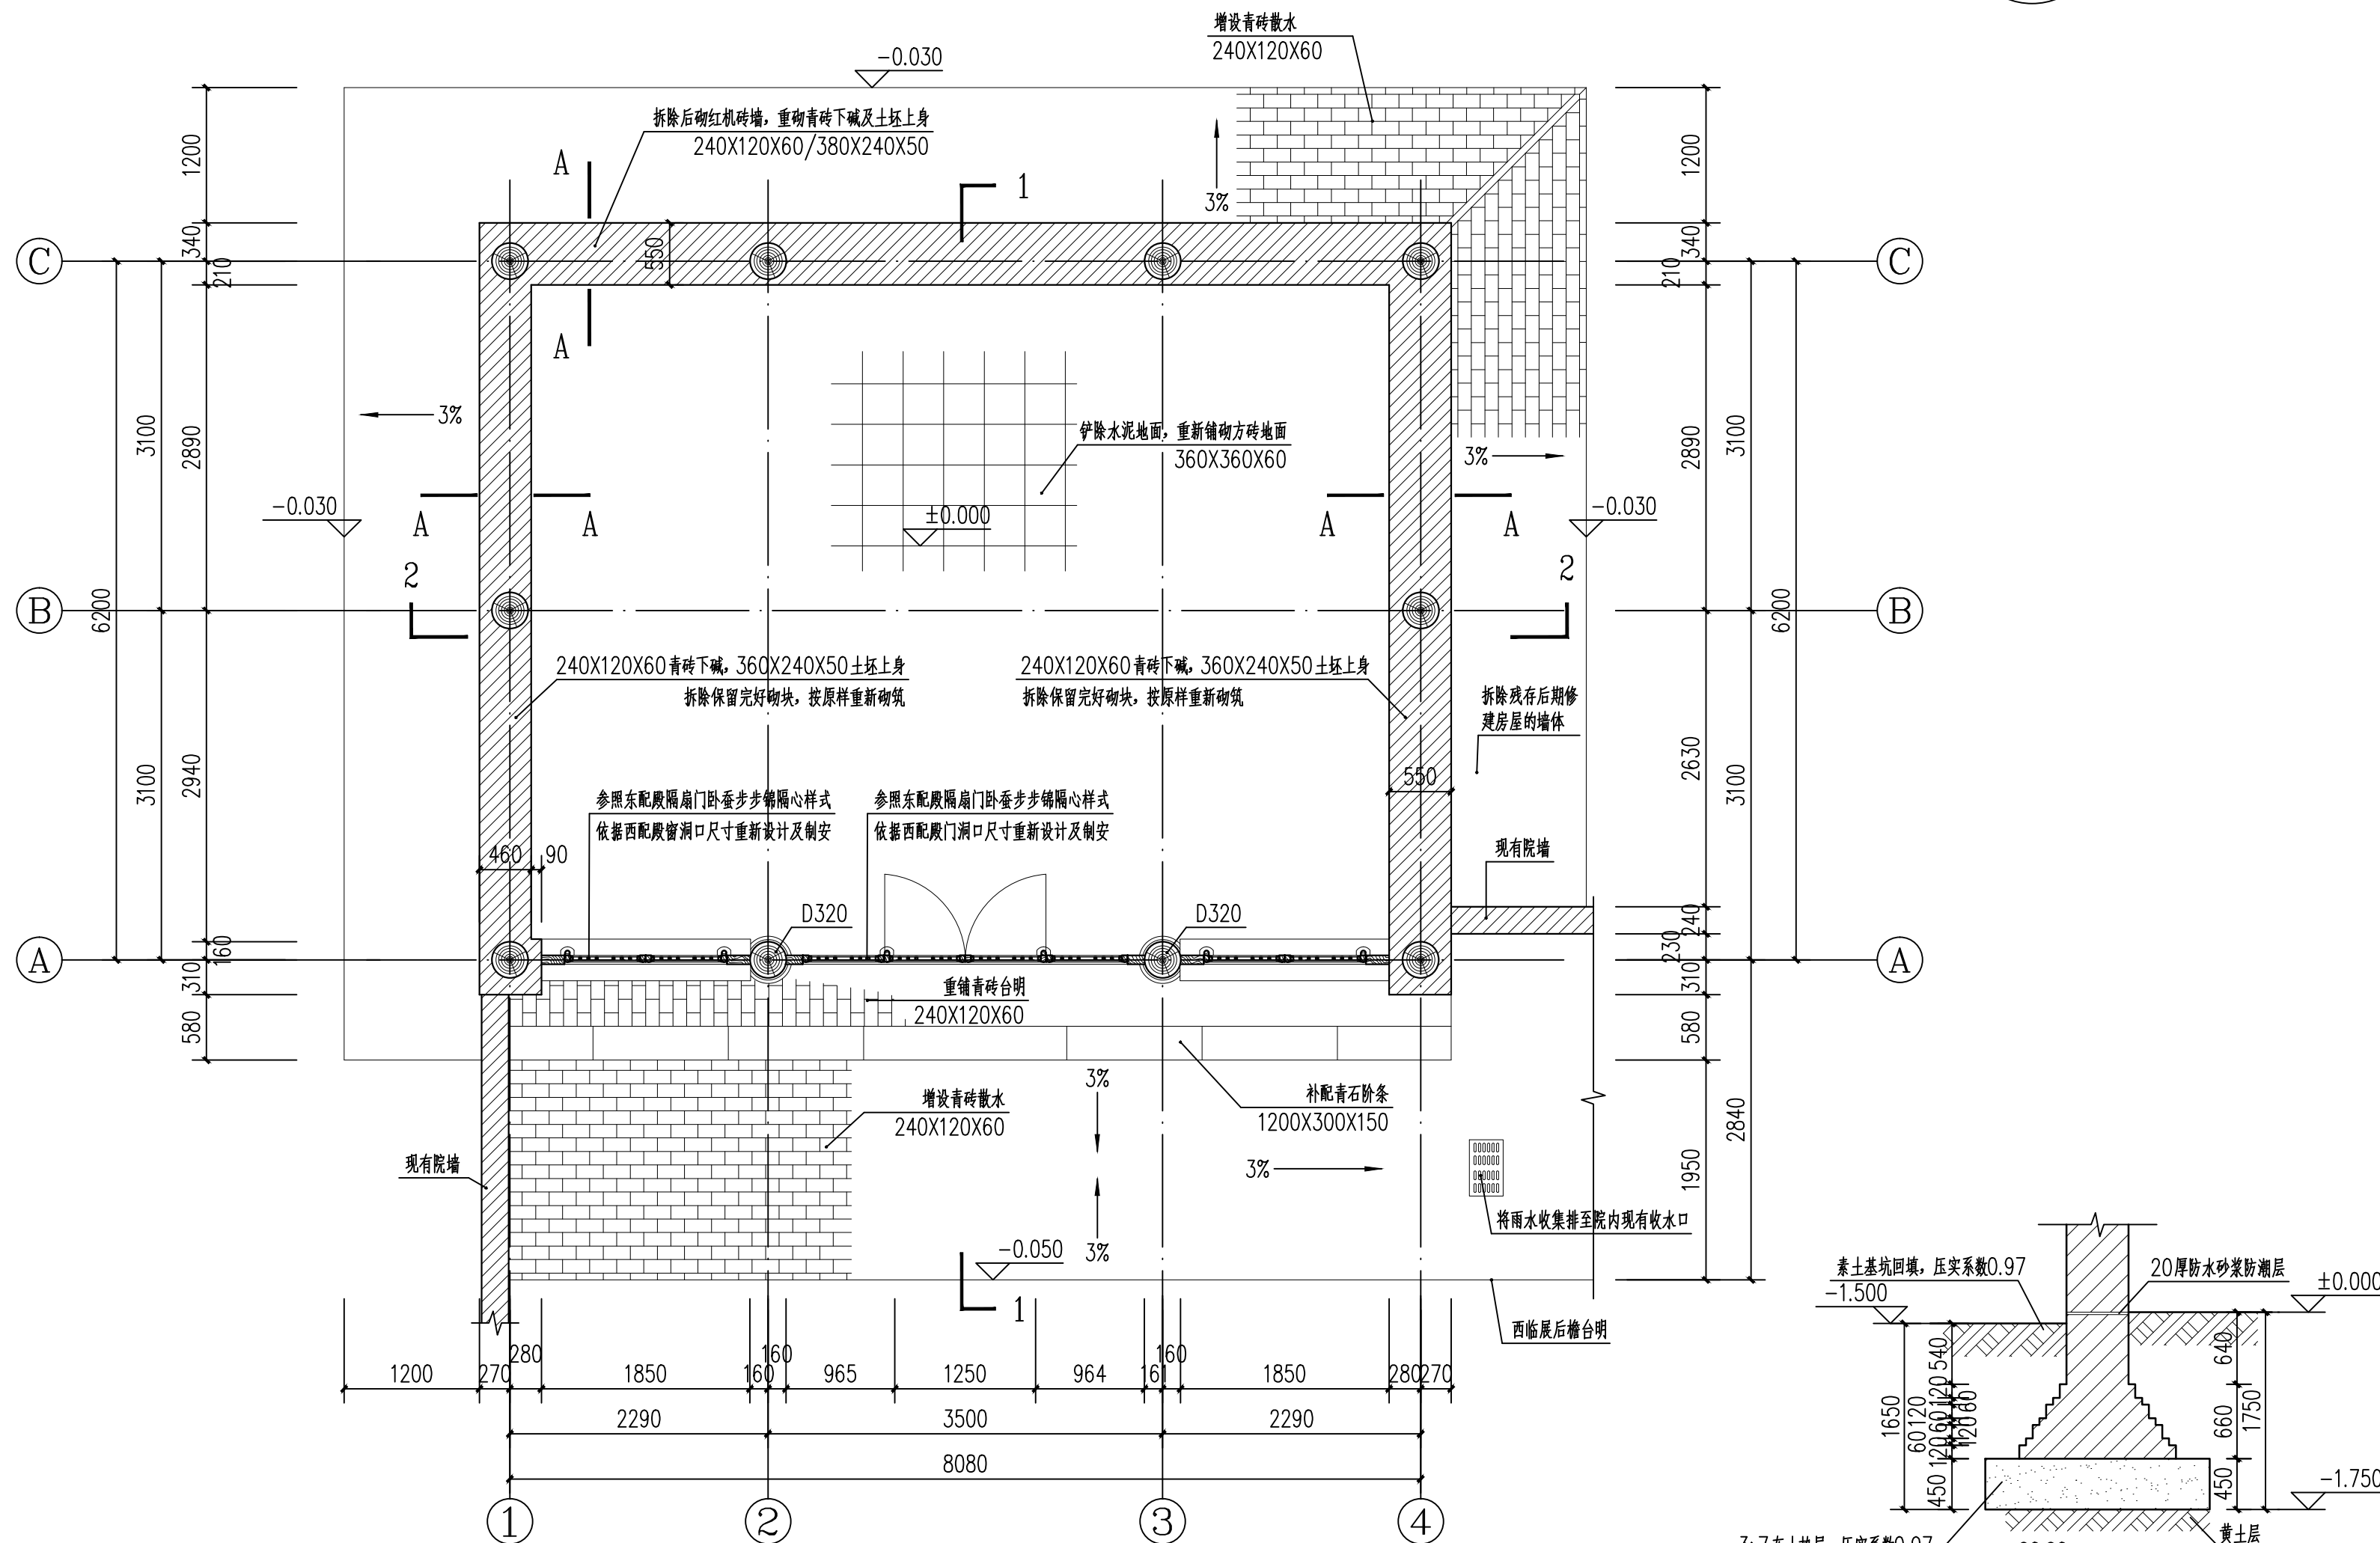
平面图 1:50

A-A基础详图 1:50

- 基础采用MU10烧结普通砖，砌筑砂浆采用M7.5水泥砂浆。
- 基槽需开挖至地勘报告中的黄土层，不得在素填土层上部设置基础。
- ±0.000及散水位置做法均以建筑图要求为准。

- 1、西配殿
- 地基、基础：根据《西安碑林博物馆第二、三展室及西配殿保护修缮工程安全性评估报告》（机械工业设计研究院有限公司 2024年2月）中结论“西配殿地基土素填土厚度大，揭露最深处达6米，具有湿陷性、高压缩性、水敏性强等特点，且素填土分布不均匀，在上部荷载作用下易产生不均匀沉降”。因此本工程墙体地基、基础暂按砖砌放大脚形式，待施工开挖后现场确认。
- 地面：揭除室内水泥地面，清理杂物，参照东配殿360×360×60方砖重新铺地；揭除前檐台明后砌青砖地面，清理地面堆积的建筑构件，参照东配殿前檐台明做法，补配1200×360×150青石压沿，240×120×60青砖铺砌台明地面；清除前檐明间台明外侧水泥方砖坡道和其余三侧紧贴建筑墙底1.2米范围内的混凝土板，建筑四周重铺240×120×60青砖散水。
- 木构架：保持现有木构架体系不落架，按现存角梁规格及材质更换四角角梁，按原规格及材质更换后檐两山槽朽、开裂严重的木梁。
- 木基层：按现存圆椽规格及材质补配原两山缺失正身椽子共计38根，四角翼角椽各11根，共计44根，更换前檐槽朽开裂木椽12根、后檐21根；参照东配殿重新铺设20厚望板。
- 墙体、墙面：两侧山墙为青砖下碱和墁头，上身为土坯砌筑。清除两山墙外侧残存后期紧贴西配殿修建房屋的墙体，拆除后檐后改红机砖墙，按山墙做法重砌青砖下碱和土坯上身；内外墙面为麦草泥打底，白灰抹面。
- 木装修：参照东配殿门窗样式重新制安前檐木隔扇及槛窗。
- 屋面：揭瓦亮椽，参照东配殿筒瓦屋面形制，补配筒板瓦及屋脊构件，按原传统屋面做法重新铺设麦草泥苫背、瓦瓦。
- 油漆：清理木柱现有油漆层，按原朱红色油漆做法重新油漆，木隔扇及槛窗按朱红色进行油漆。
- 彩画：因本项目所涉及的室内梁架表面的彩画属专项文物保护内容，按文物保护类别须由甲方委托具有相关专业资质单位另行专项设计。

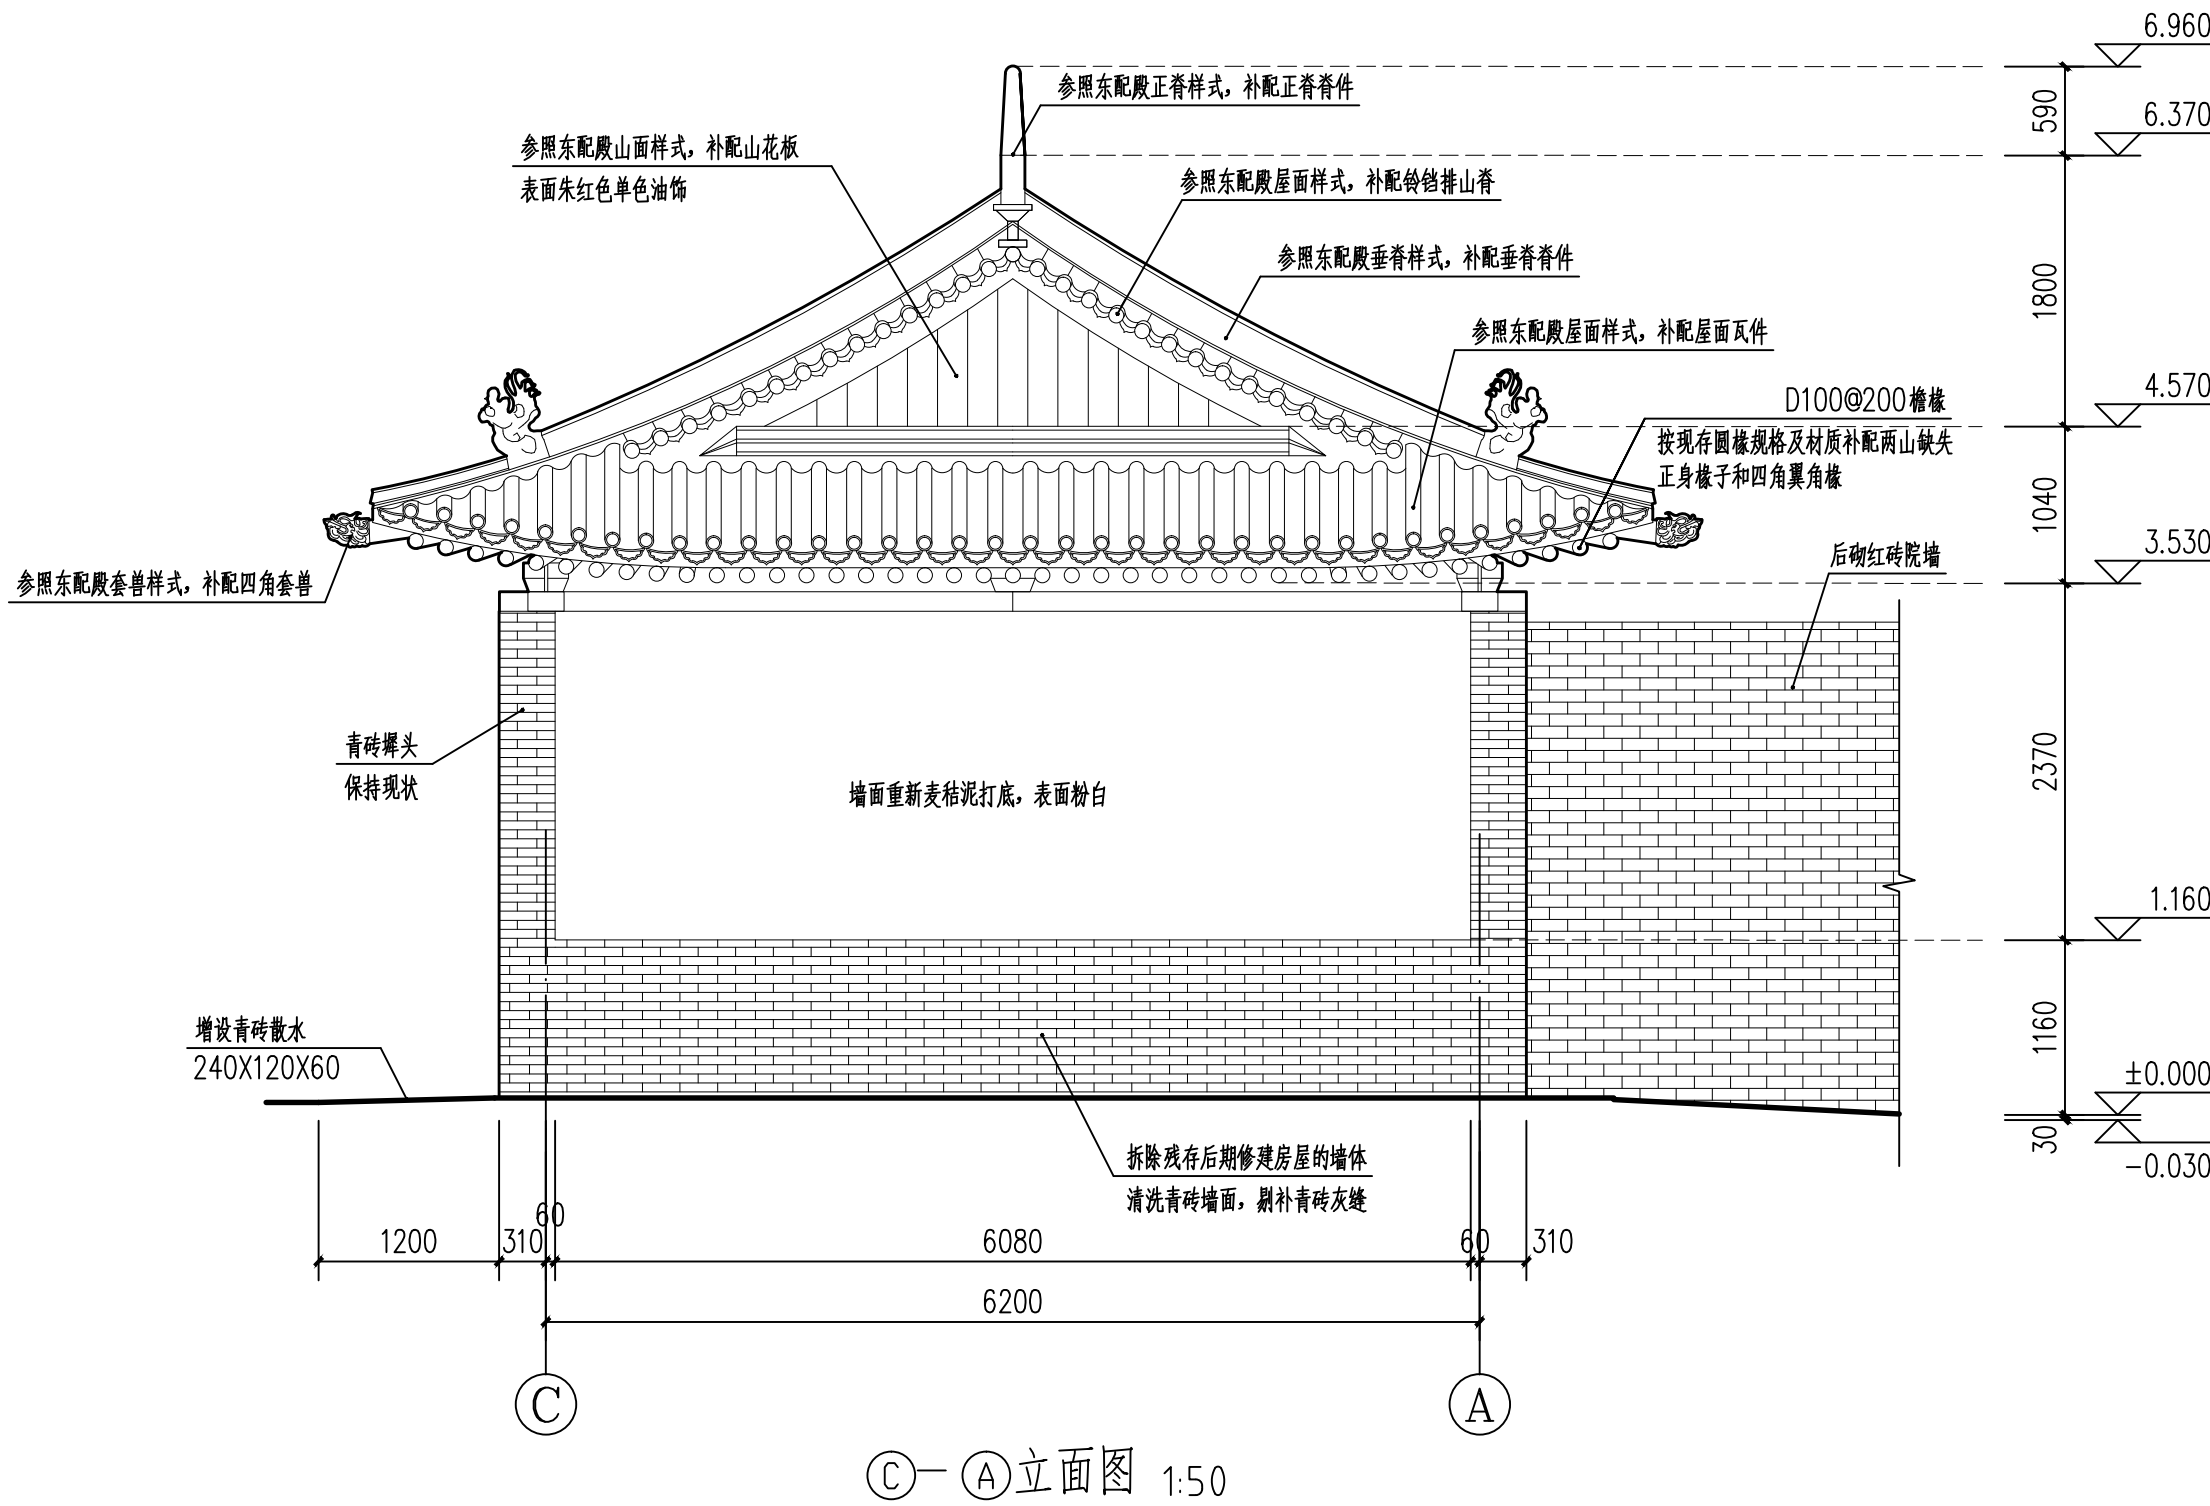
注：参照东配殿歇山屋面样式，补配西配殿屋面脊件、筒瓦、板瓦、勾头及滴水等构件。

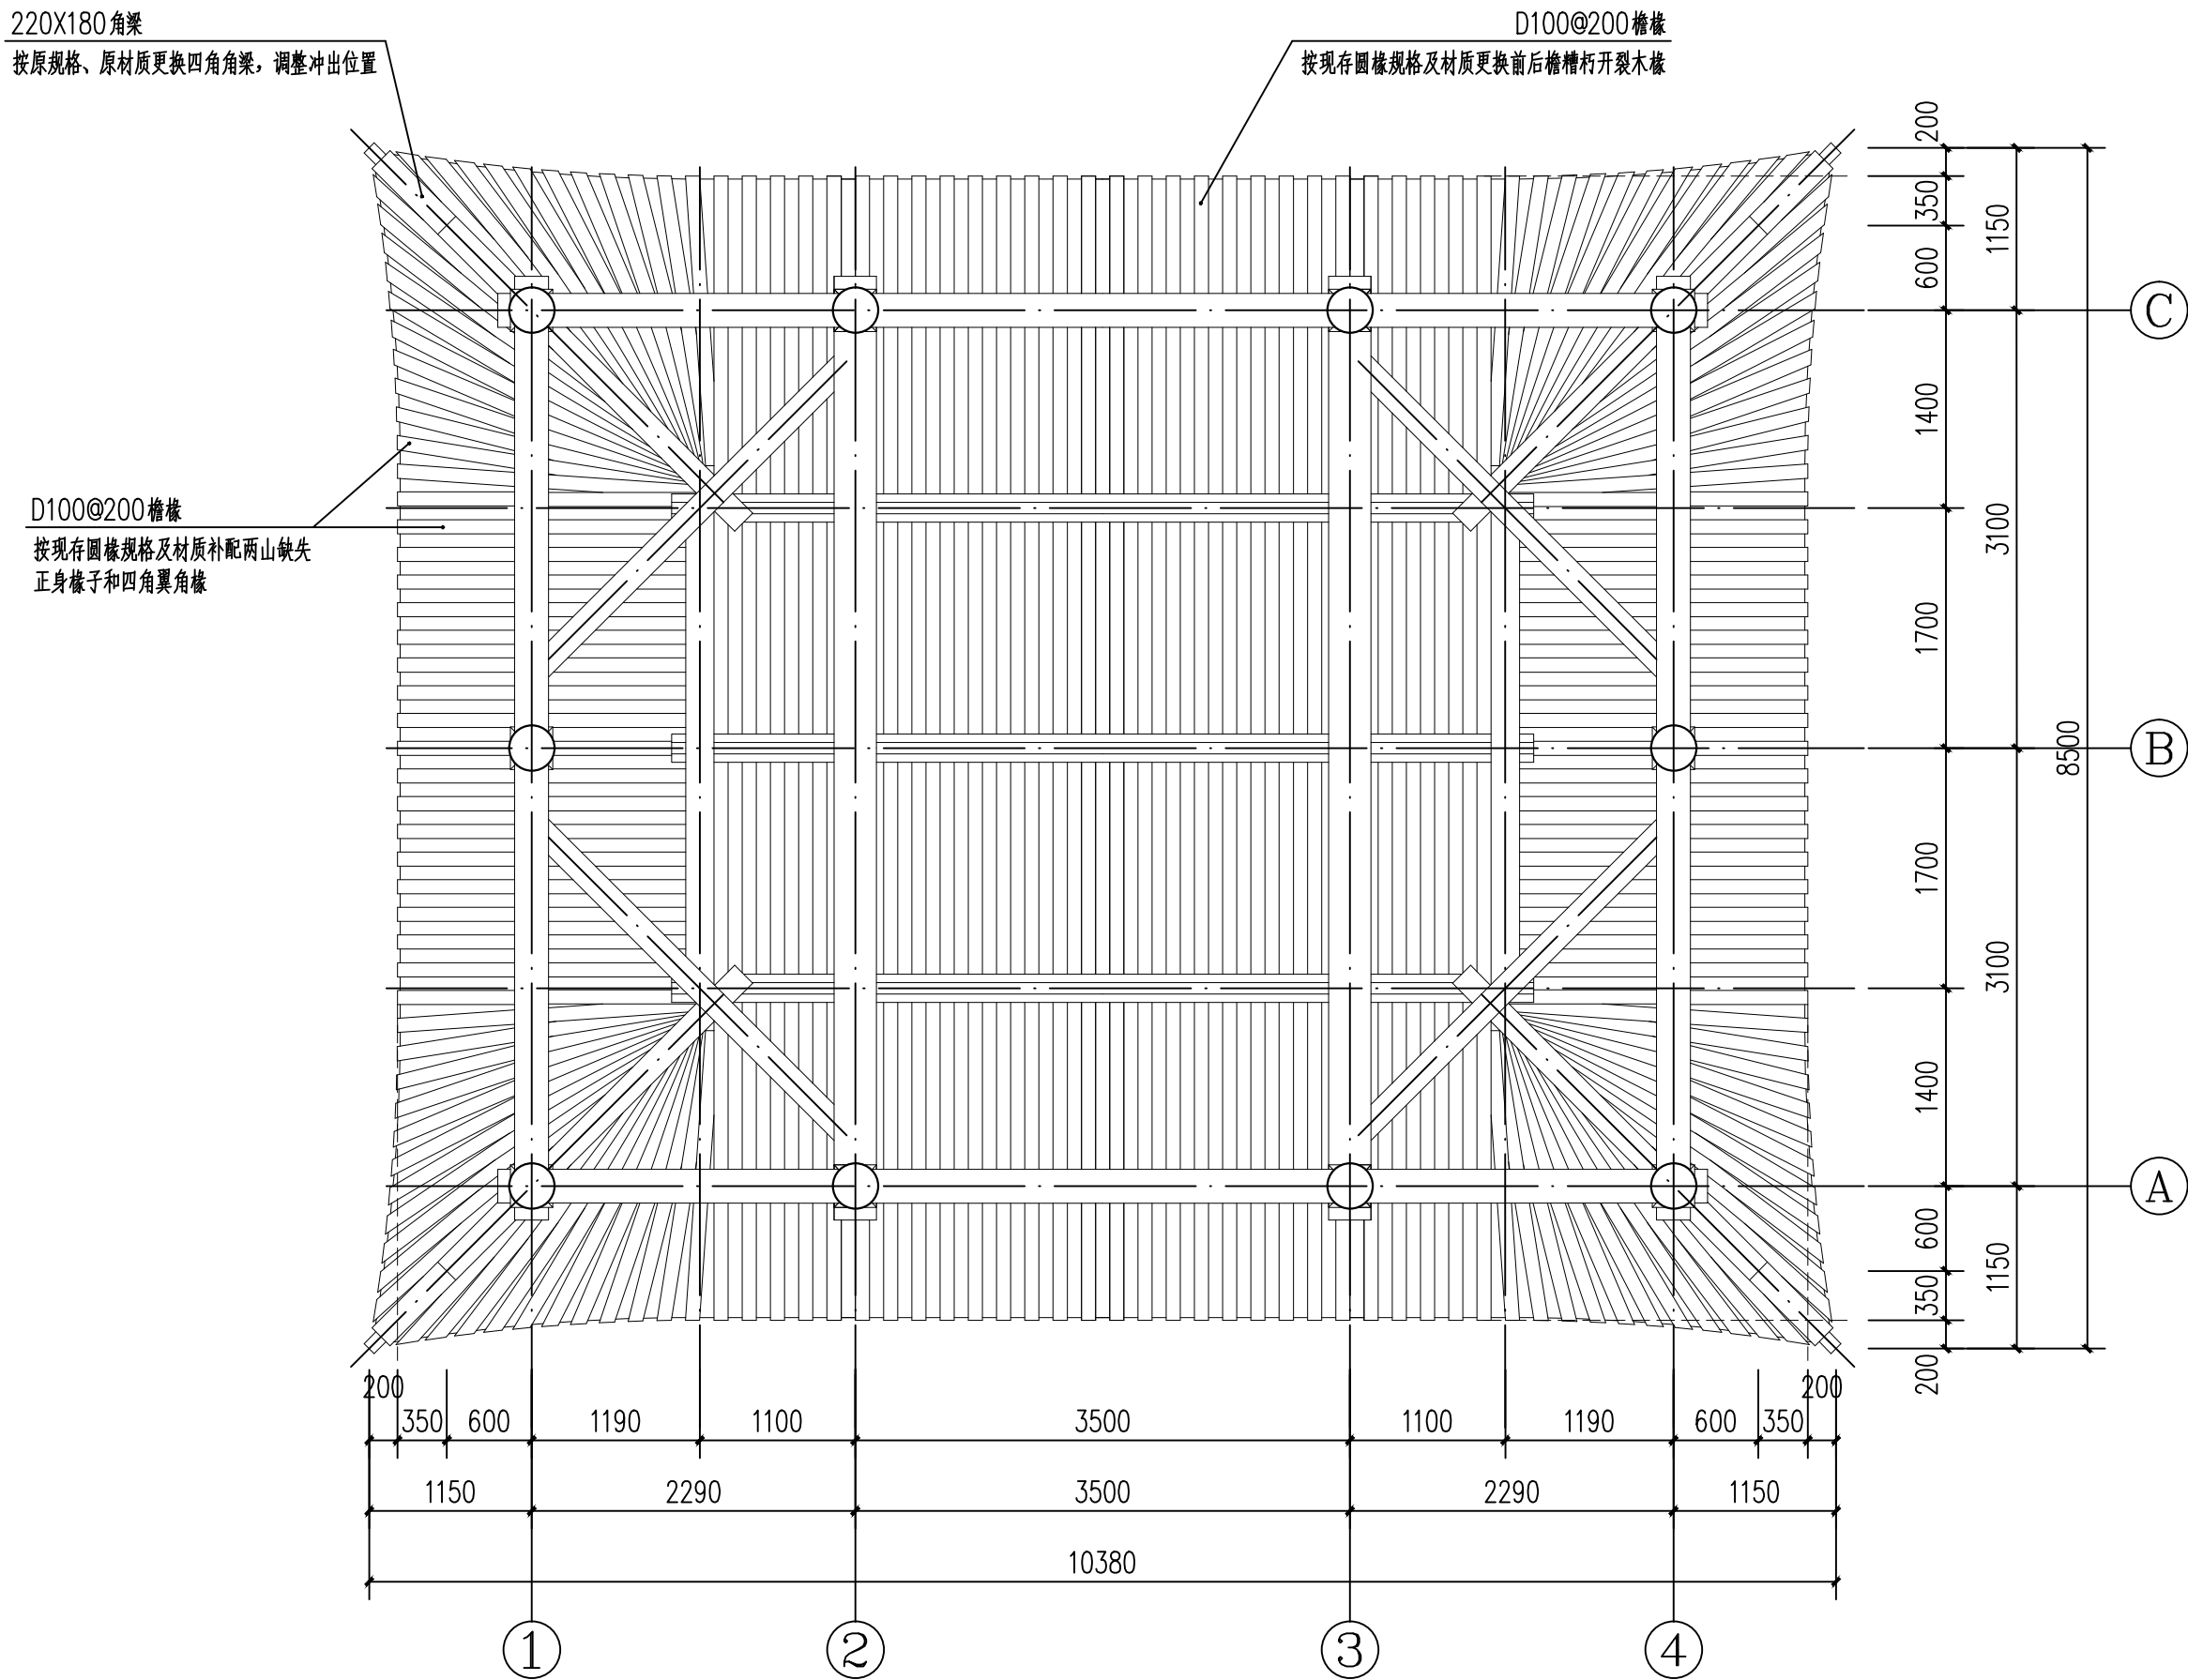
梁架仰视图 1:50

注：本图为标高3.490以上仰视平面。

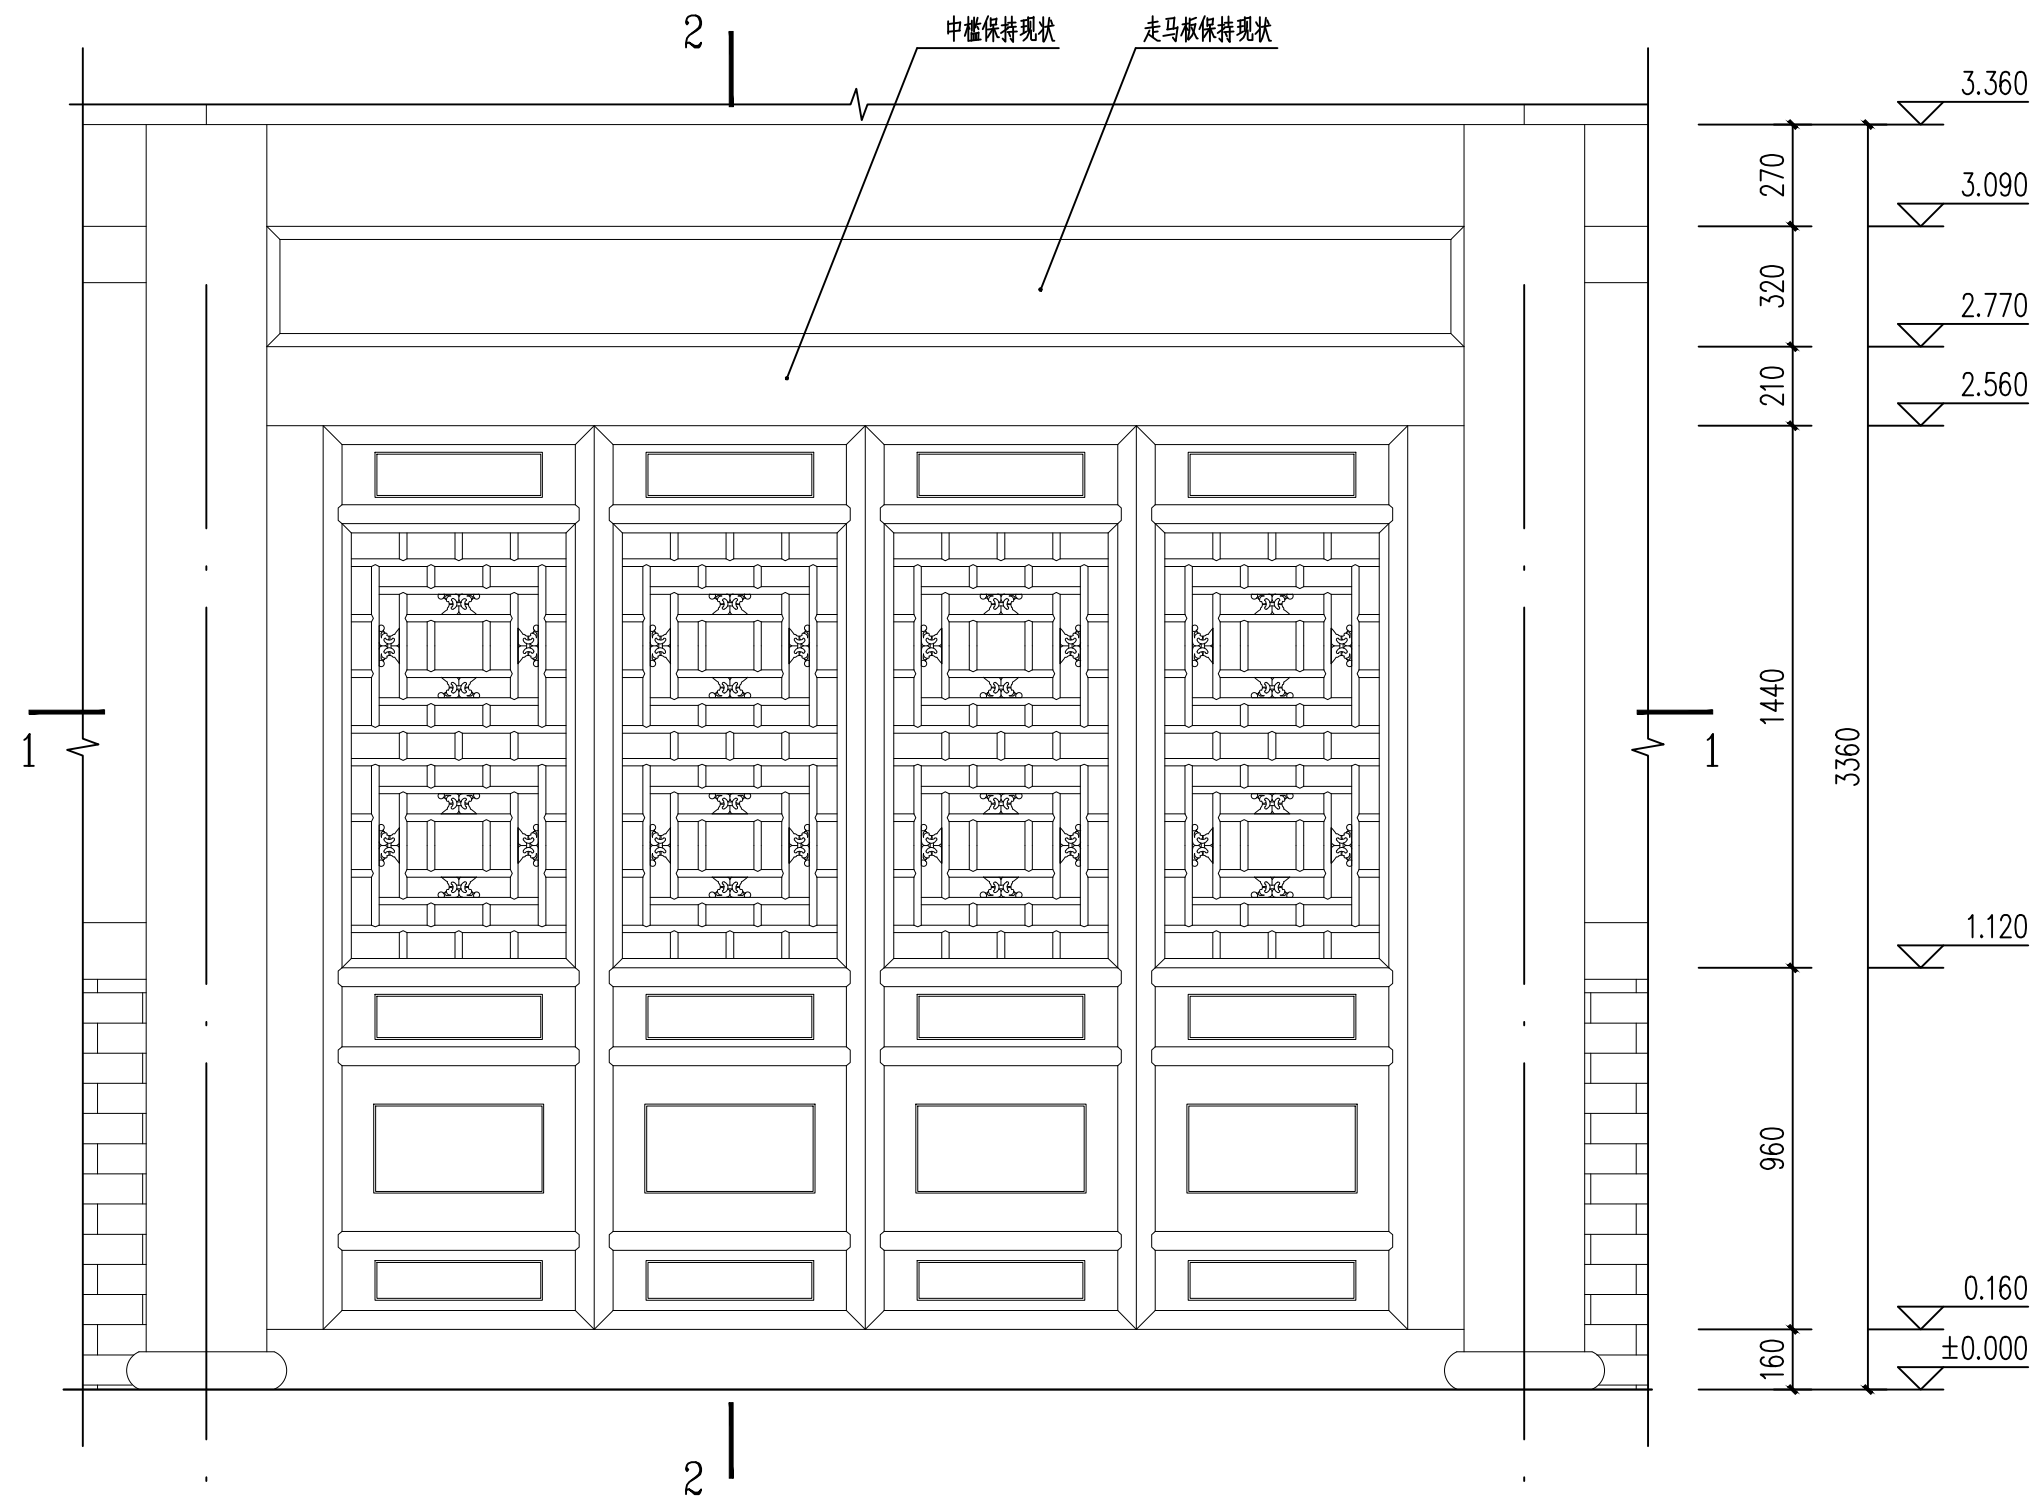
隔扇门立面图 1:20

注：参照东配殿隔扇门卧蚕步步锦隔心样式，依据西配殿门洞口尺寸重新设计。

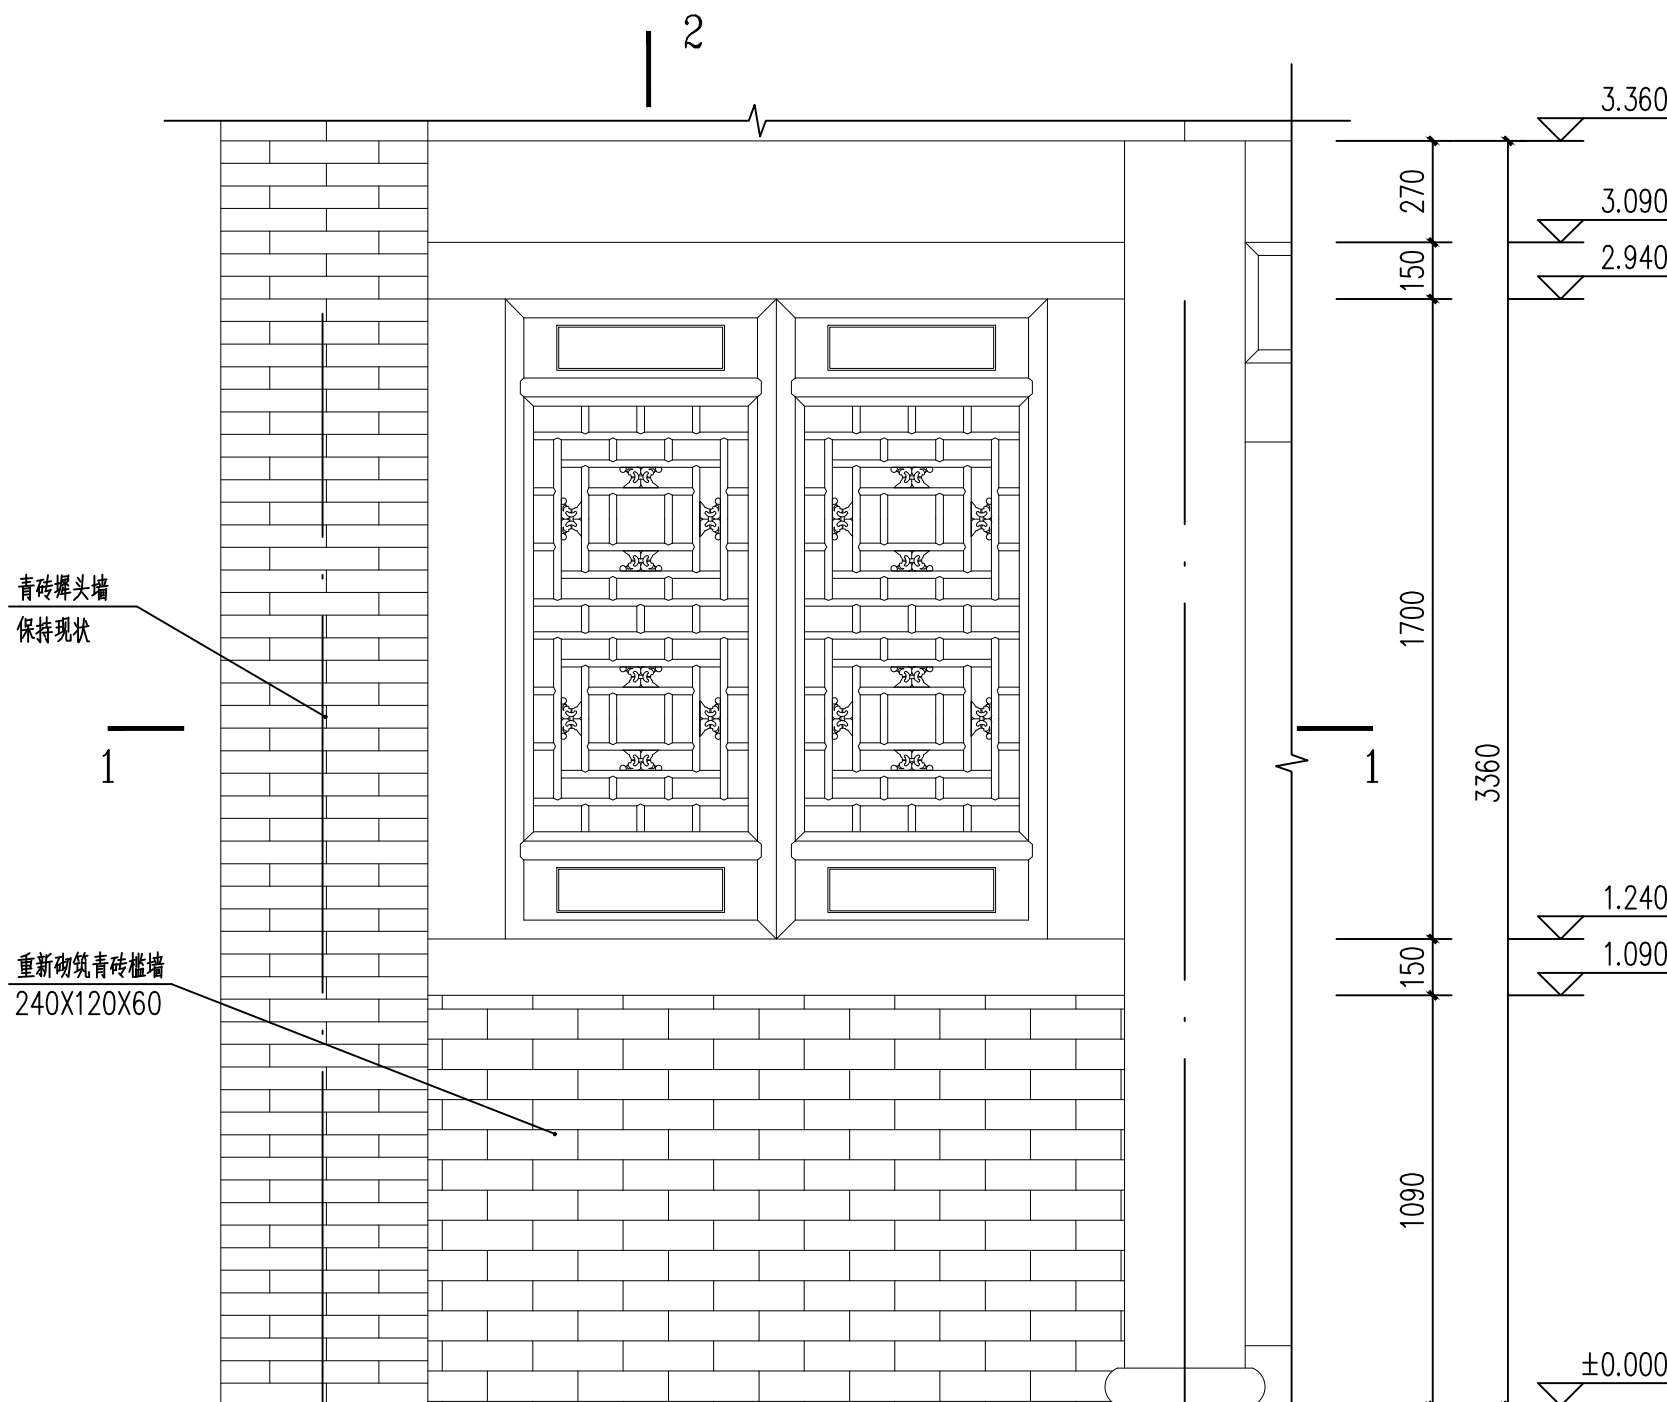
槛窗立面图 1:20

注：参照东配殿隔扇门卧蚕步步锦隔心样式，依据西配殿窗洞口尺寸重新设计。

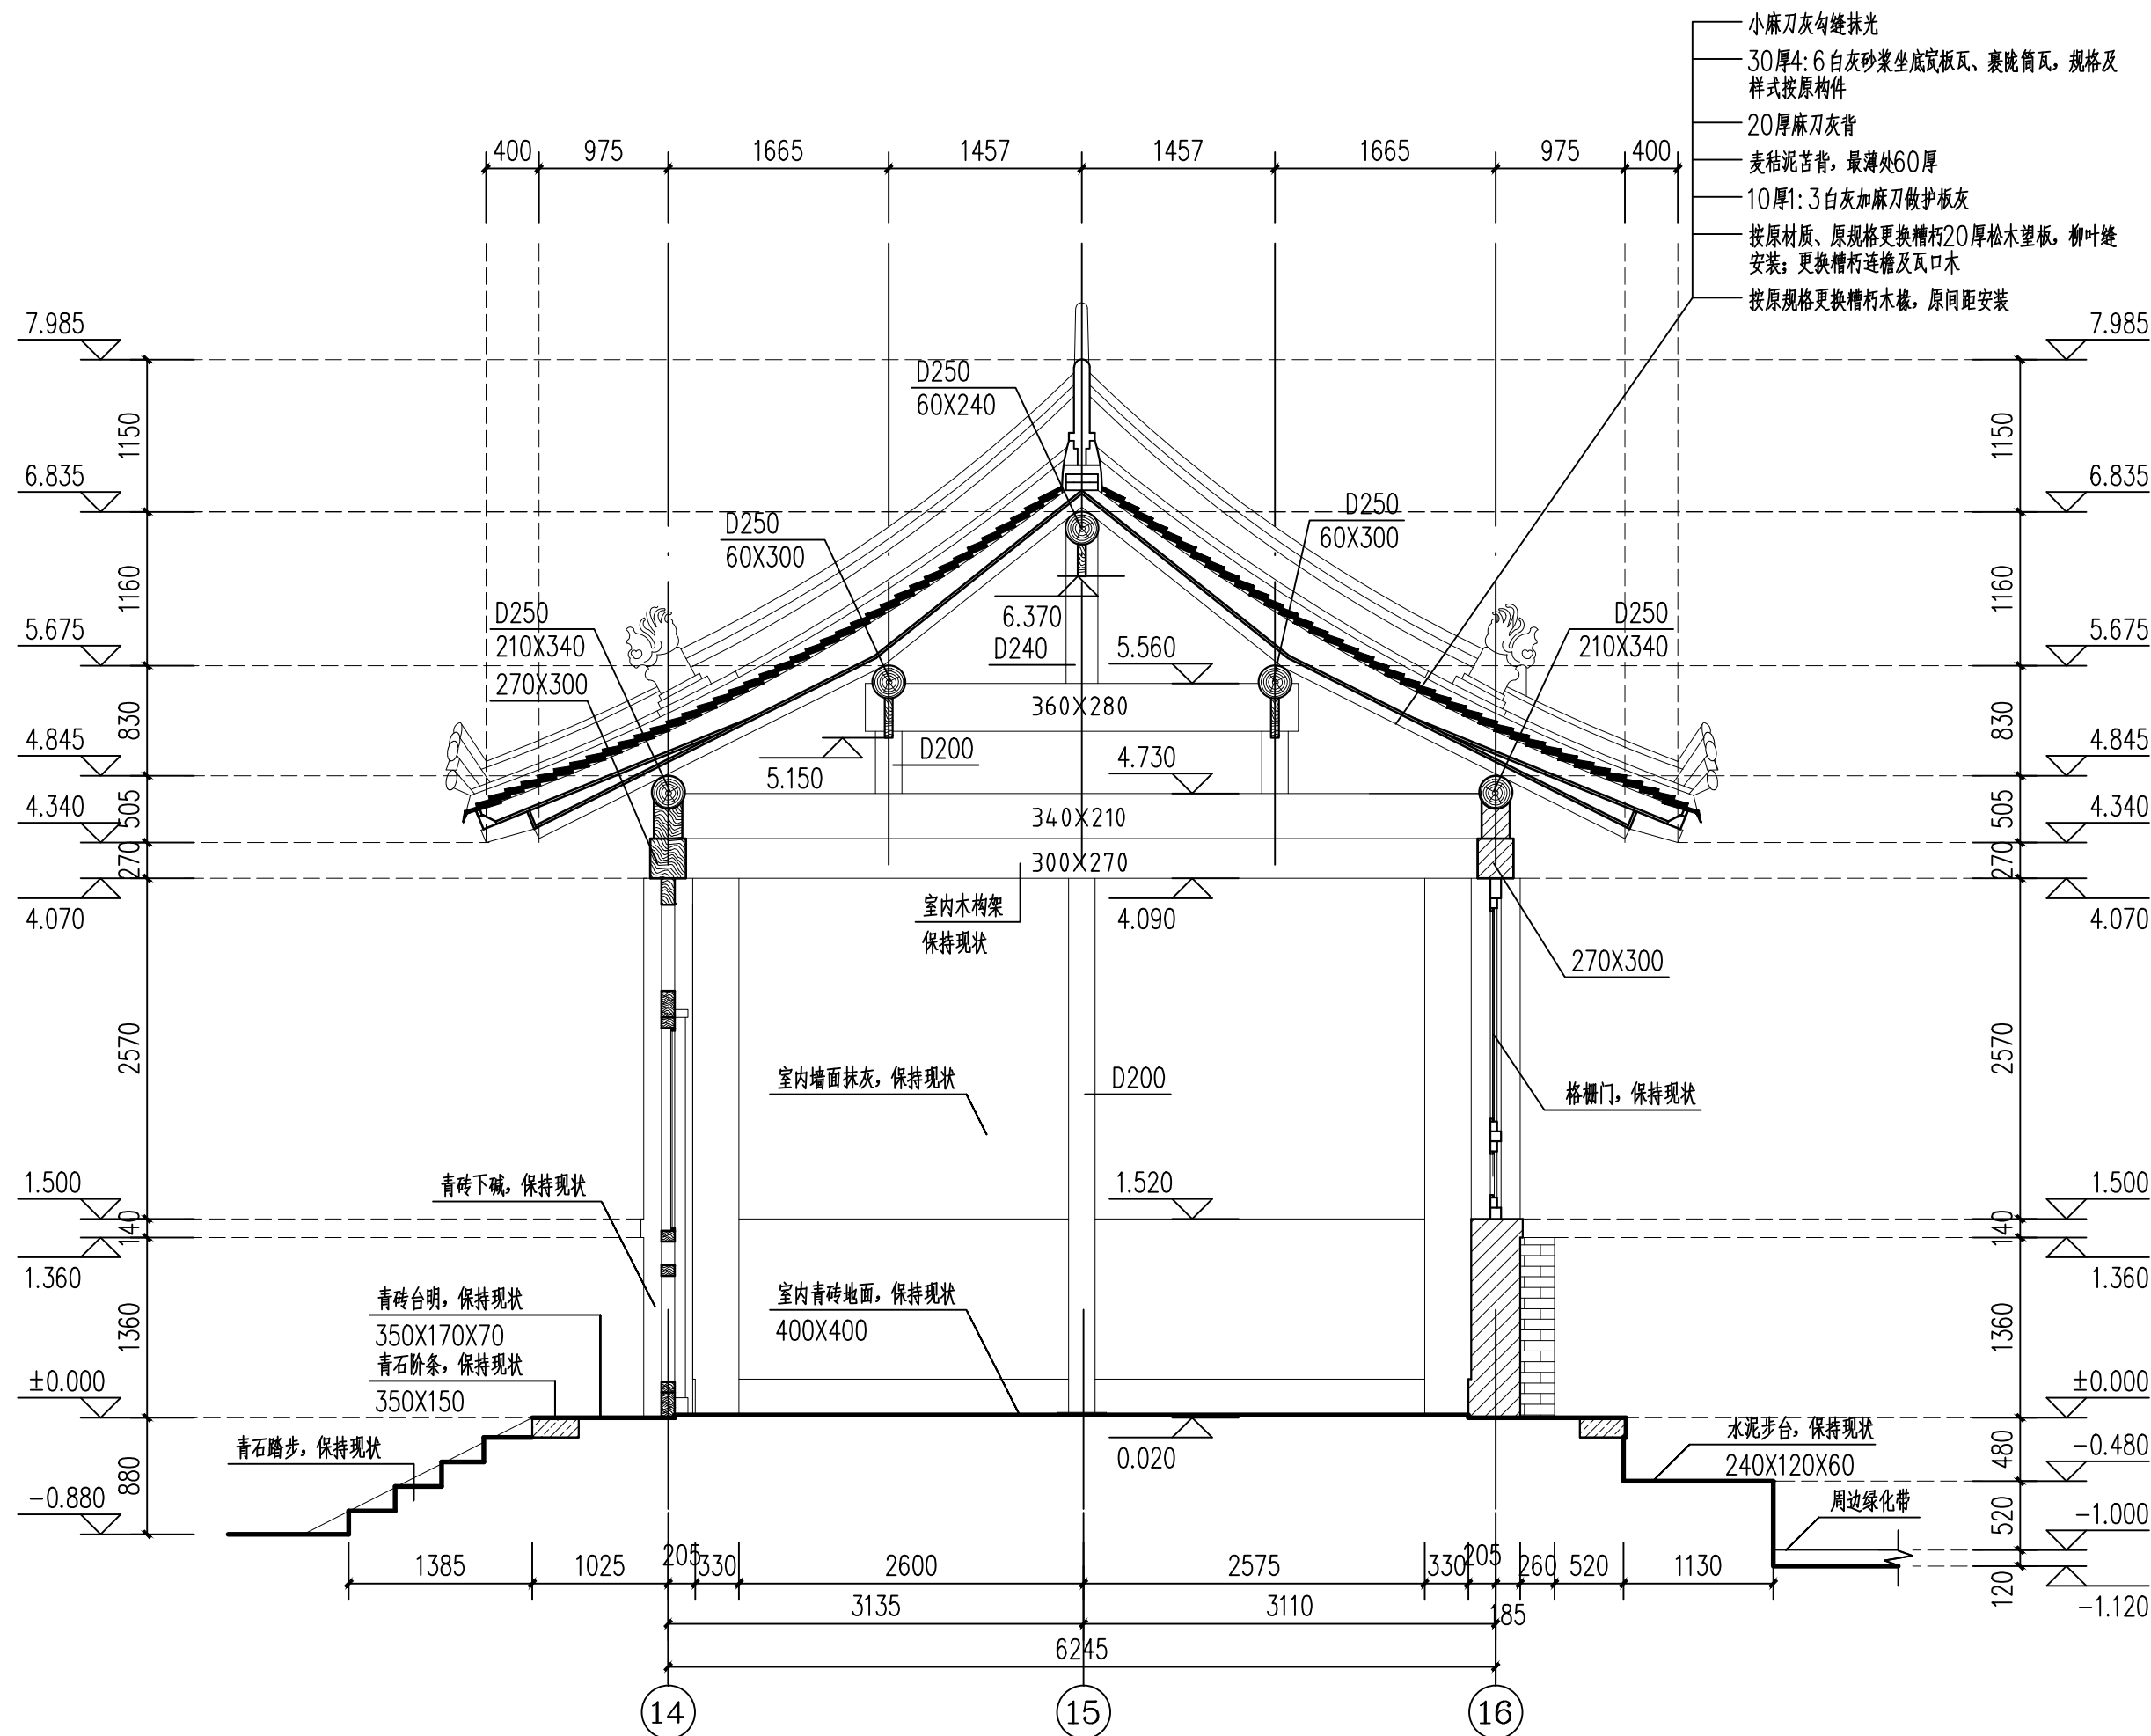
2-2剖面图 1:50

墙体、墙面：拆除重砌南侧山墙挑檐处下沉开裂青砖墙体，按2400×240×180更换挑檐木（仅将原120厚度调整至180）。内外墙面保持现状。
