# 西安碑林古建筑群保护修缮工程（二期）

## 建筑专业

设计阶段：施工图

西配殿、一展室、二展室、三展室  
及展廊三（西）

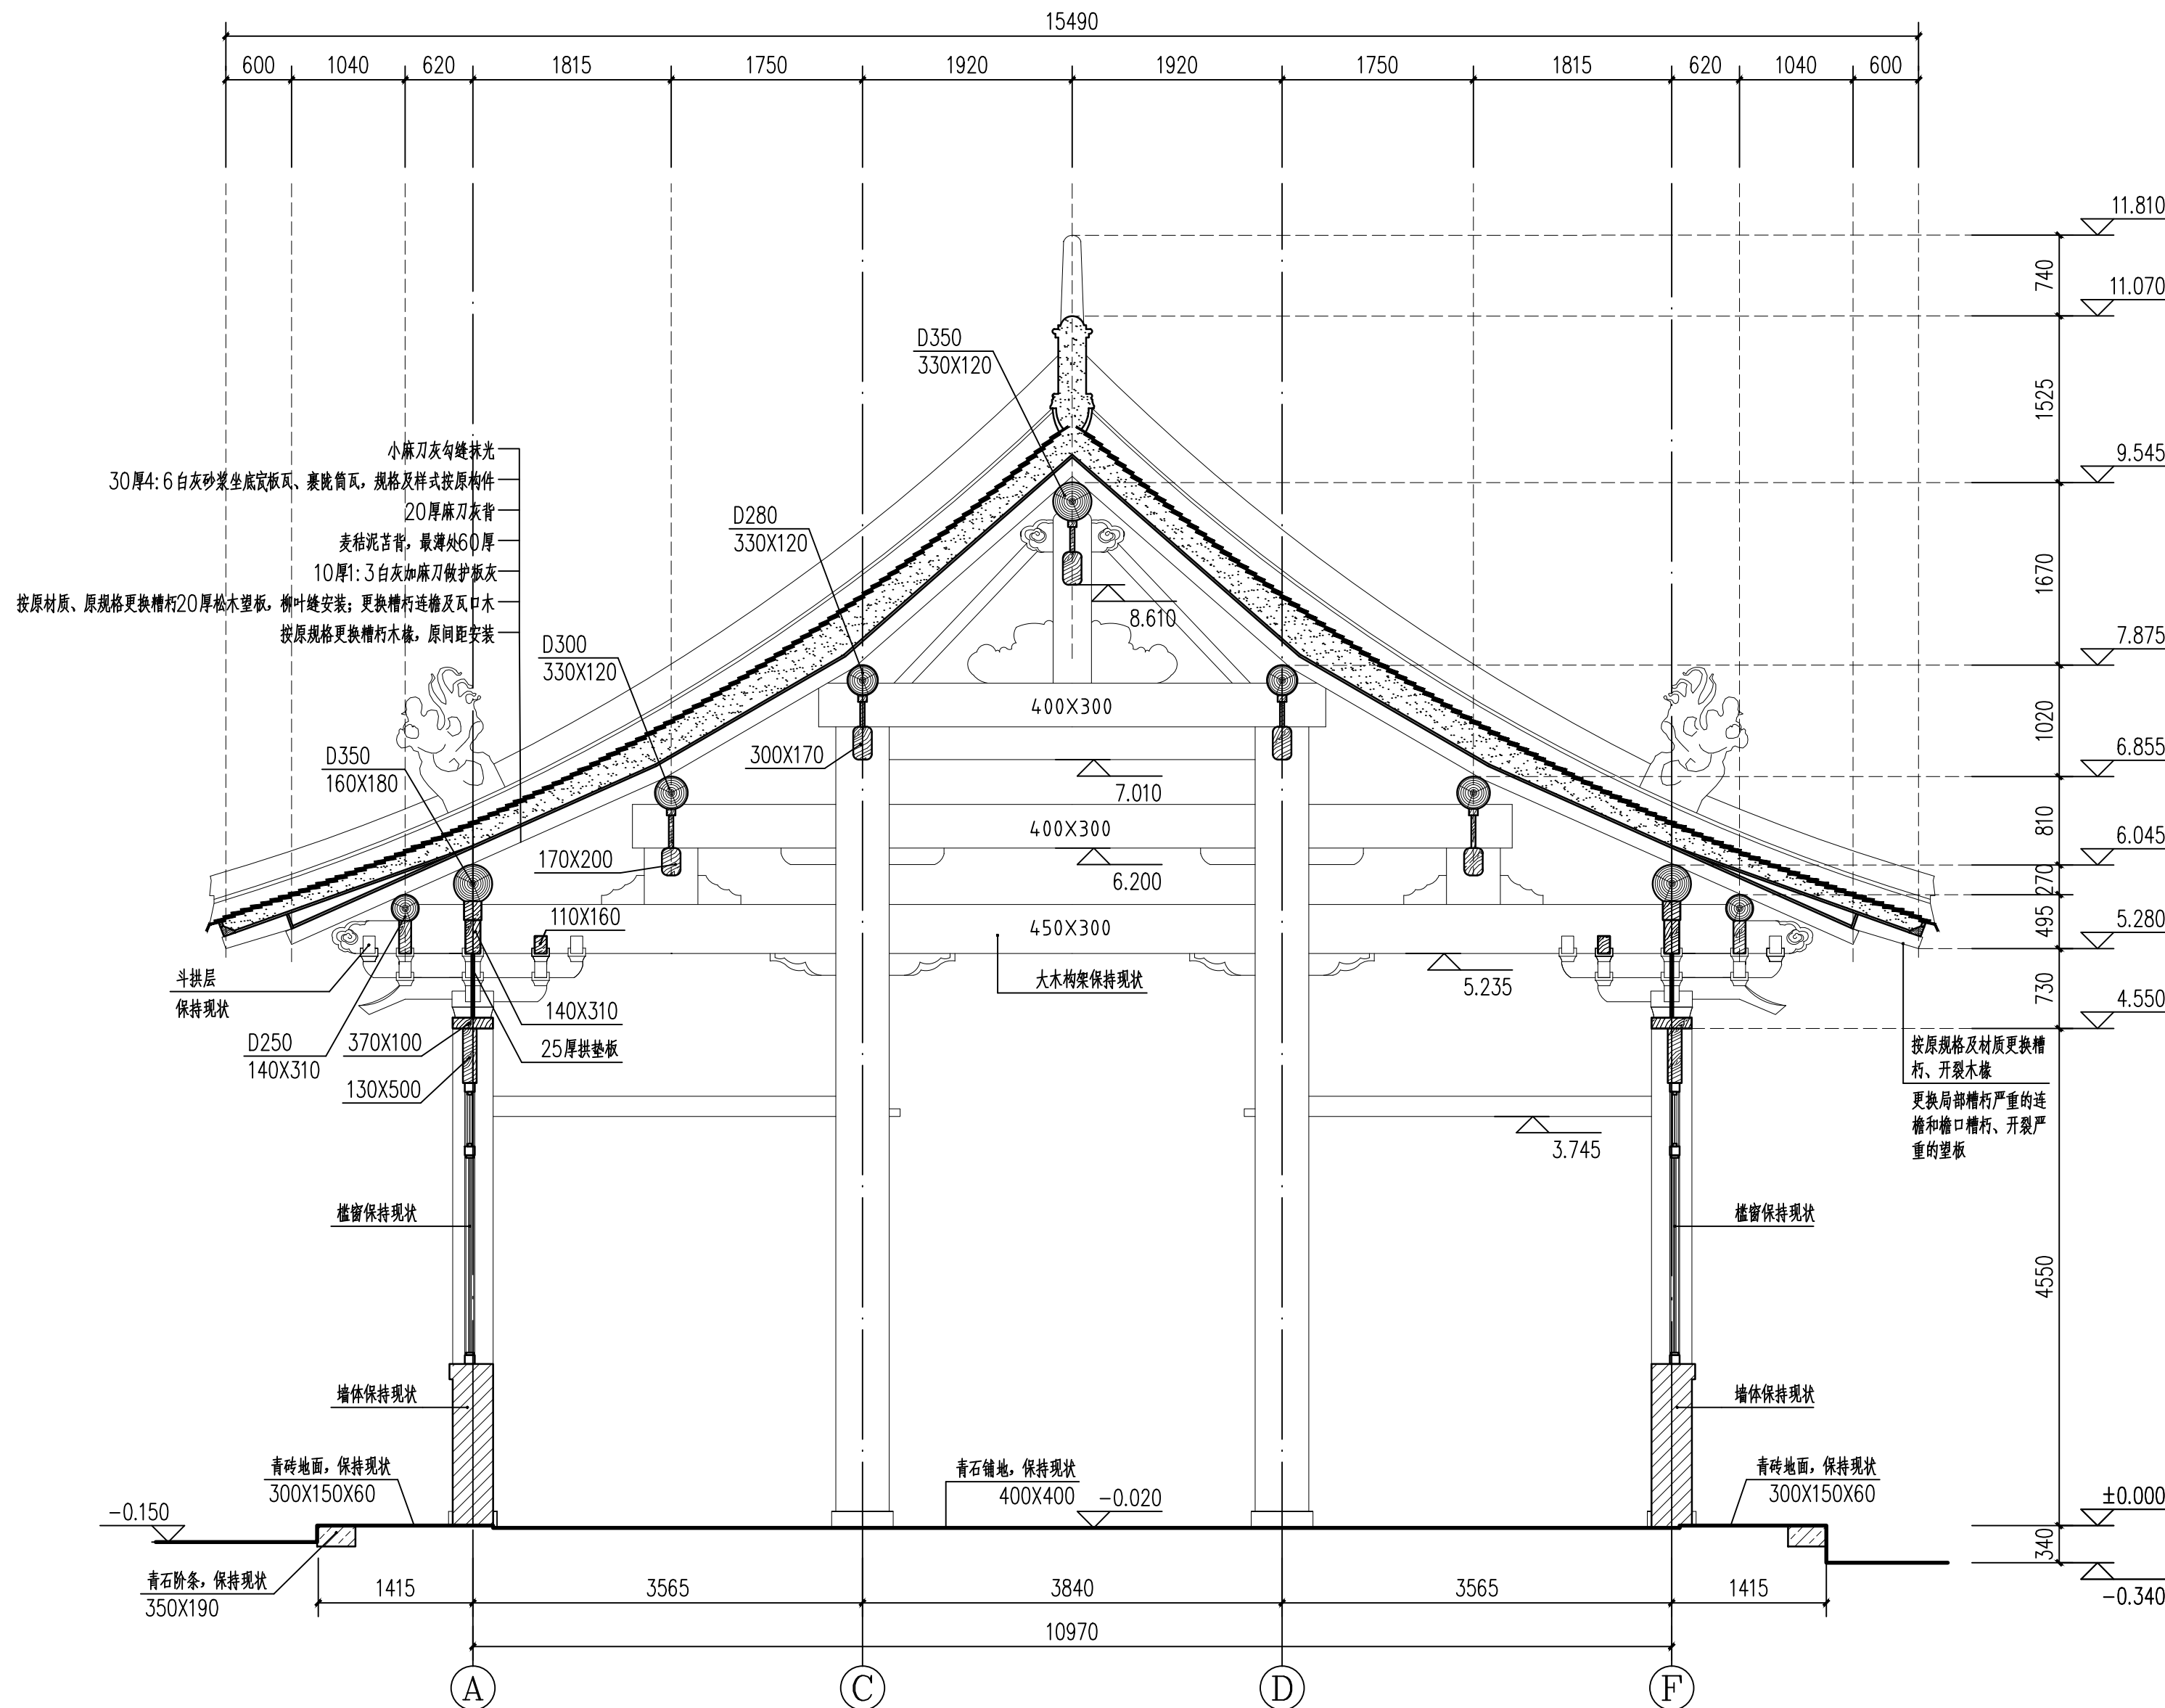
2-2剖面图 1:50

注：本图为次间木构架构造关系。

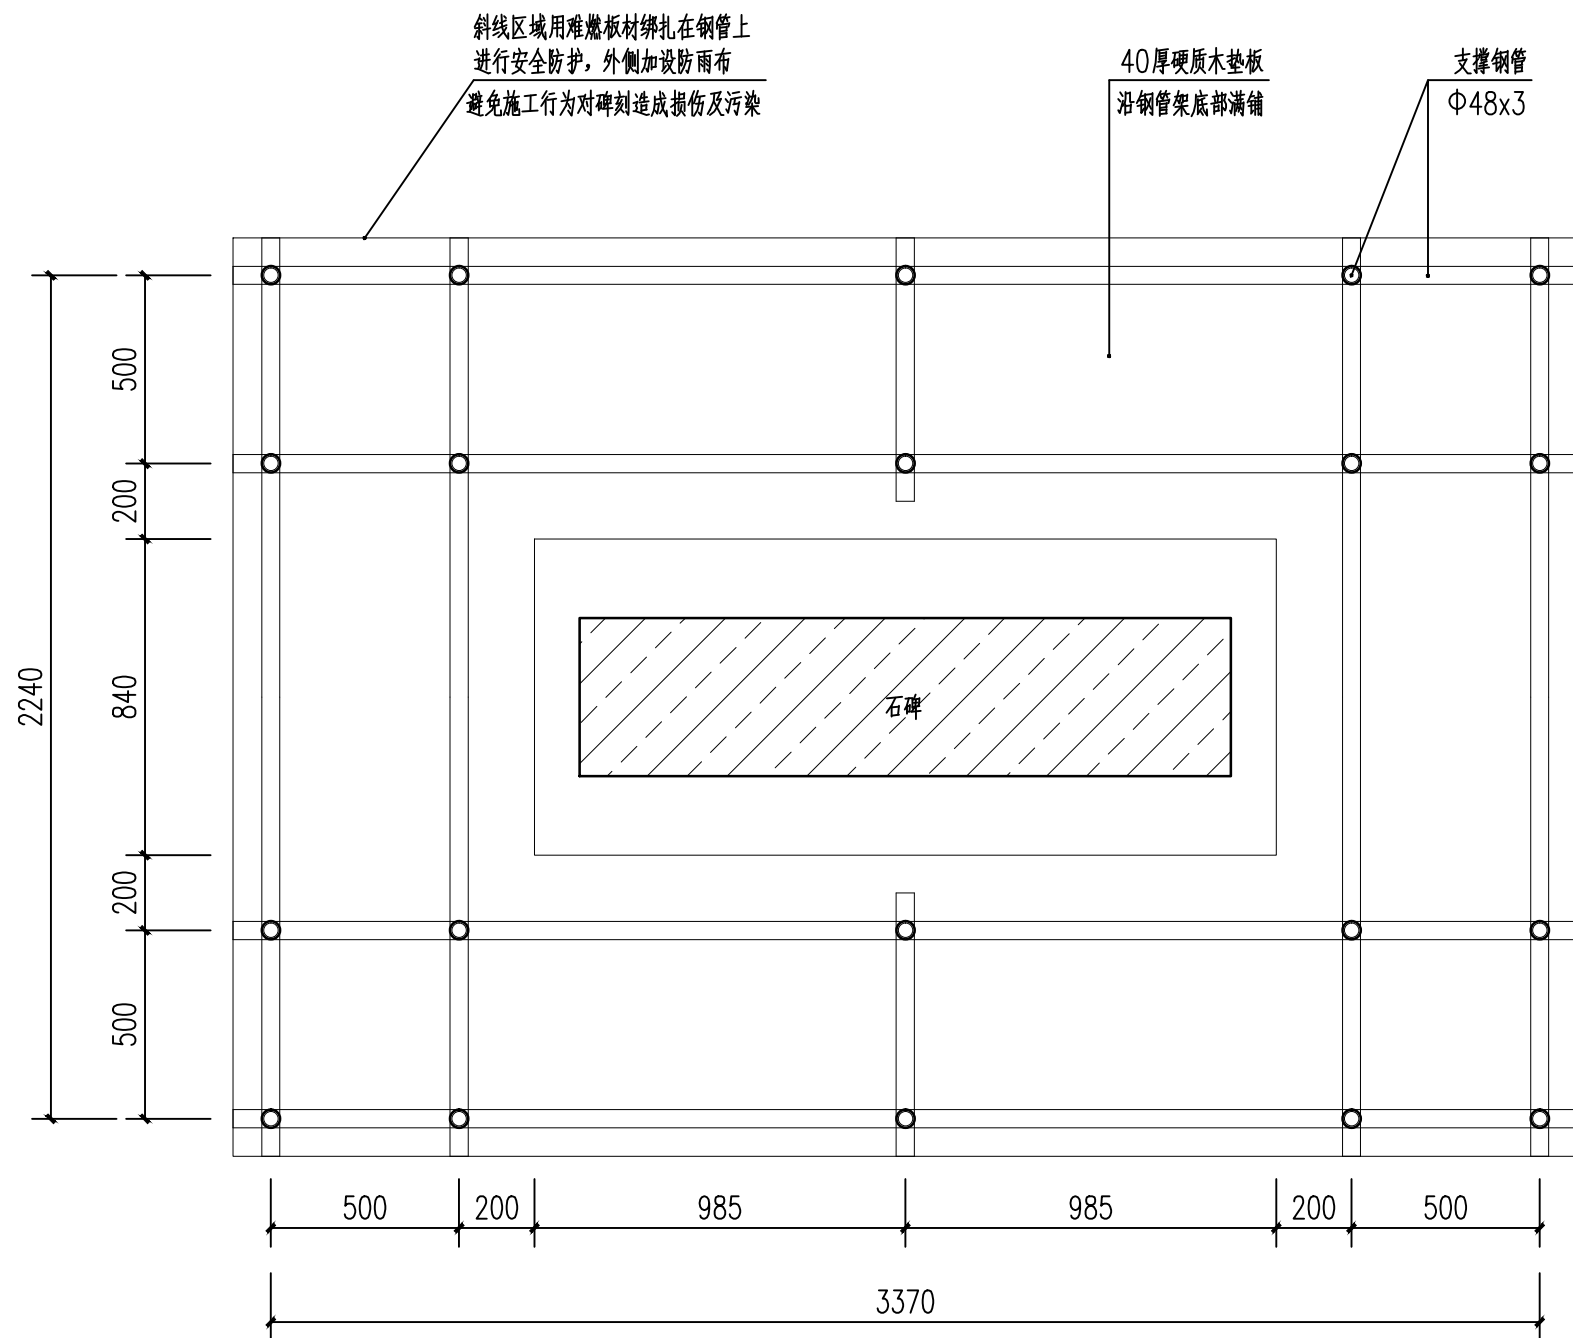
碑刻防护布置平面图 1:30

在室内地面沿碑座外围铺设一圈宽800、厚40木板，再在其上沿石碑外围搭设双排脚手架，外部用难燃板材绑扎在钢管上进行安全防护，外侧加设防雨布，避免施工行为对碑刻造成损伤及污染，具体搭设高度及宽度根据现场实际情况进行调整，搭设时可根据需要调整防护形式，以保障碑刻安全为前提，同时结合施工操作空间为宜，实施防护措施时，需有碑刻保护专业人员现场指导。

因为室内碑刻比较密集，所以钢管架在搭设时尽量相互之间交错连接起来，具体平面布置以现场实际为准。

对二、三展室内的碑刻文物在建筑屋面修缮前必须采取临时防护措施，在室内地面沿碑座外围铺设一圈宽800、厚40木板，再在其上沿碑刻外围搭设双排脚手架，外部用难燃板材绑扎在钢管上进行安全防护，外侧加设防雨布，避免施工行为对碑刻造成损伤及污染，具体搭设高度及宽度根据现场实际情况进行调整，搭设时可根据需要调整防护形式，以保障碑刻安全为前提，同时结合施工操作空间为宜，实施防护措施时，需有碑刻保护专业人员现场指导。

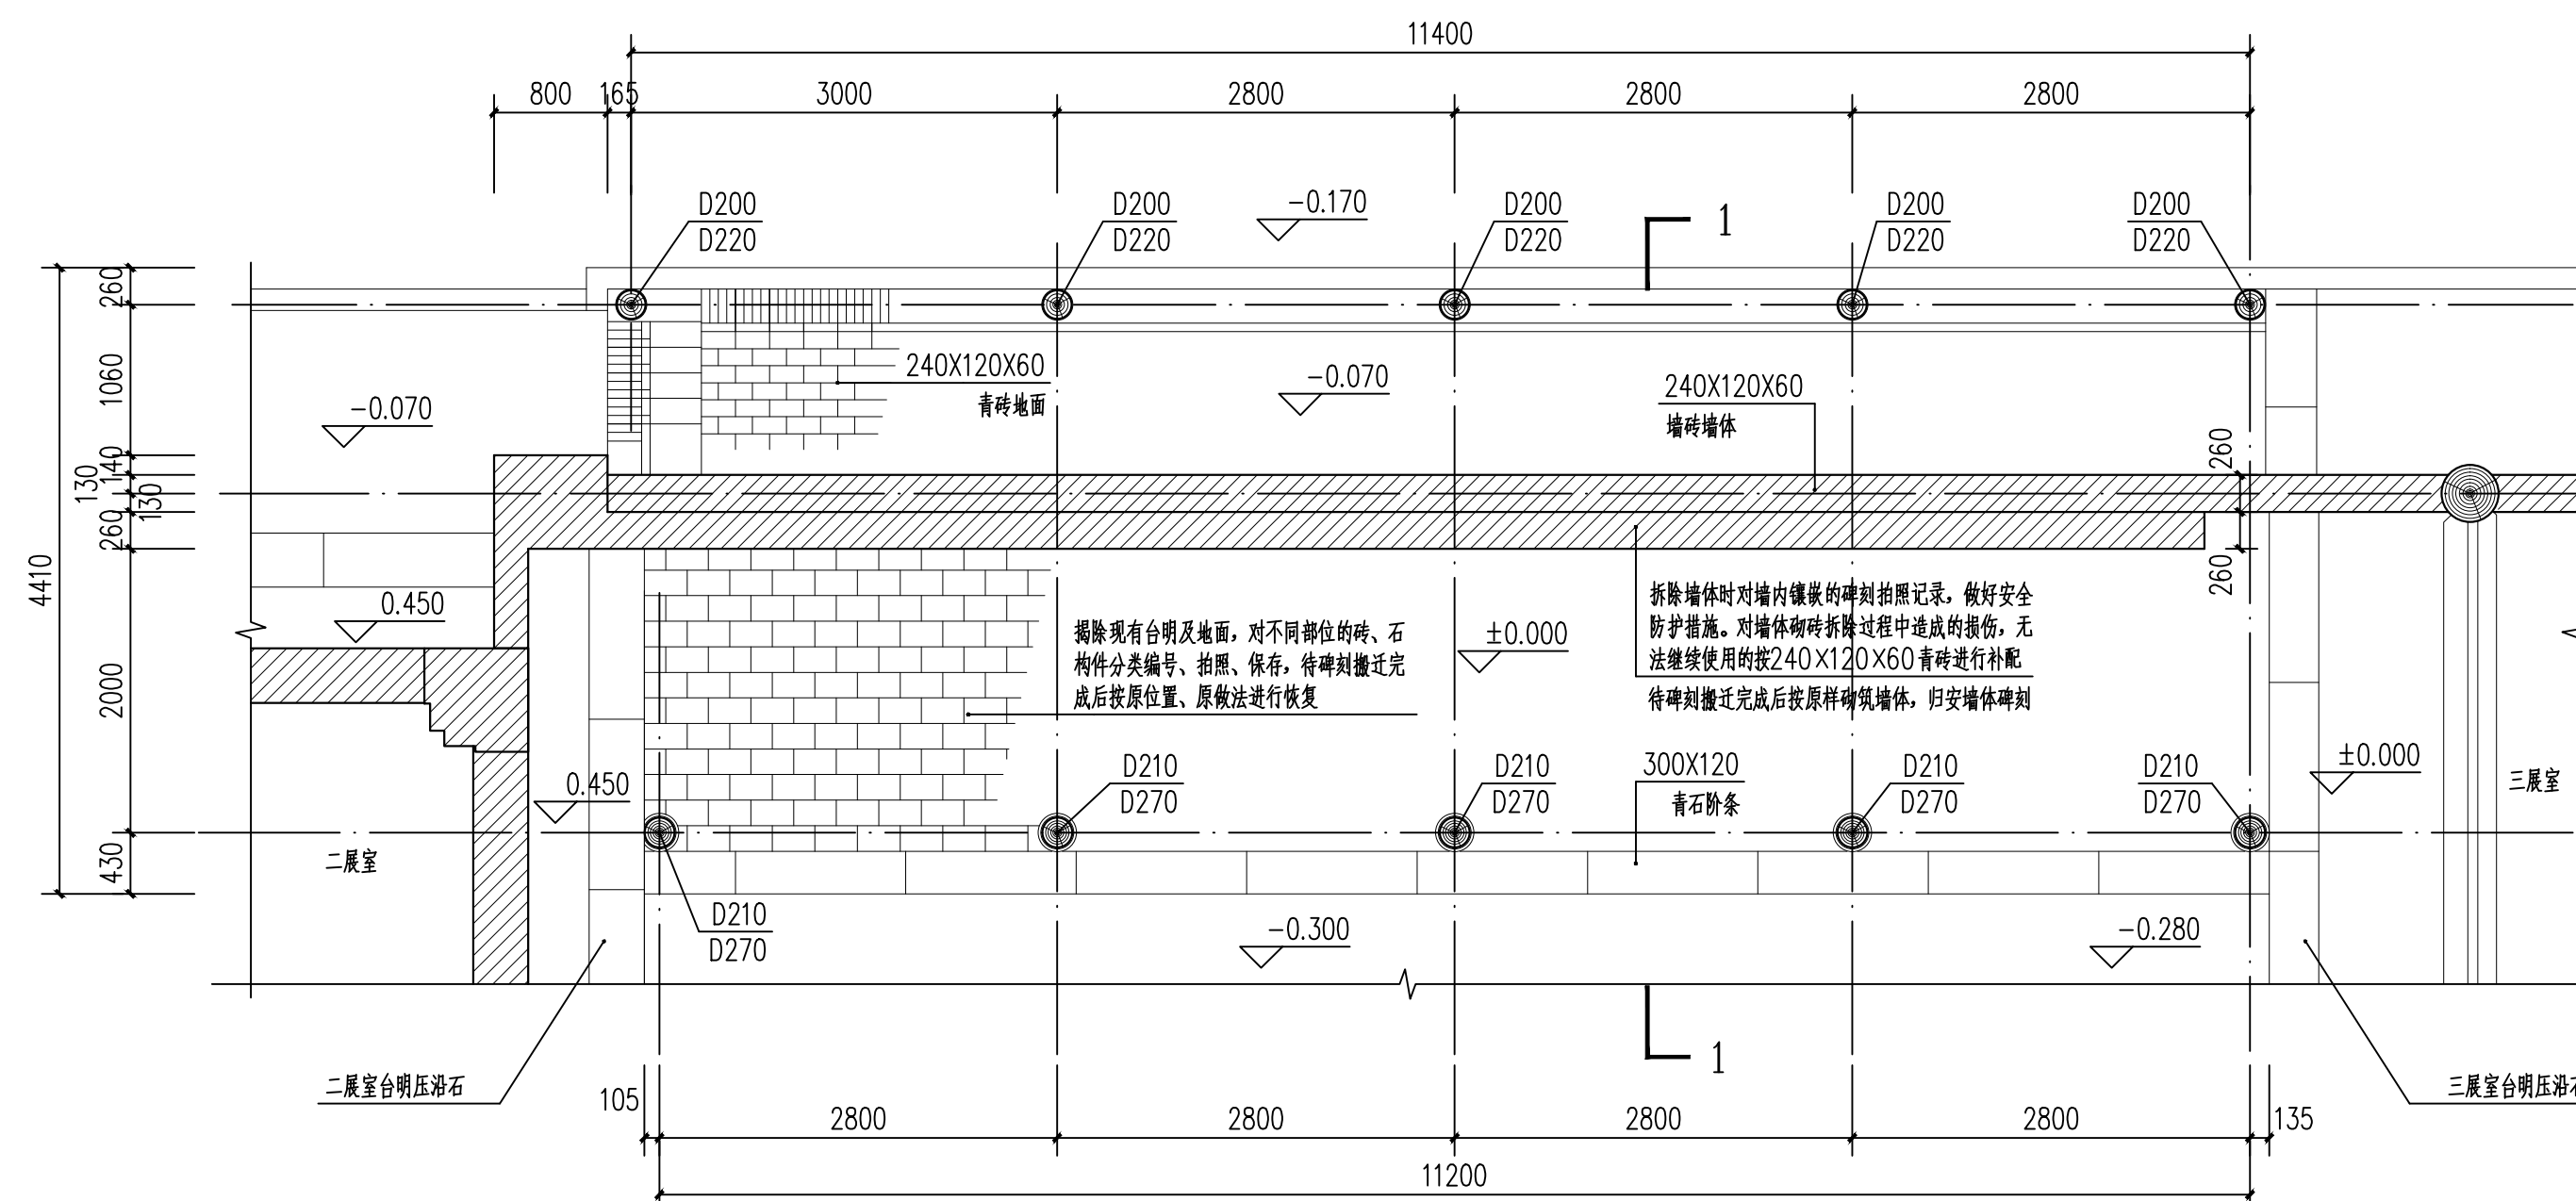
平面图 1:50

注：展廊三（西）由于《西安碑林博物馆碑刻搬迁项目》中涉及到二展室和三展室内一些碑刻要进行搬迁，搬迁方案需要拆除此展廊布设碑刻搬迁通道，搬迁完成后结合本次修缮工程对其进行原样恢复。

## 5、展廊三（西）

地面：揭除现有台明及地面，对不同部位的砖、石构件分类编号、拍照、保存，待碑刻搬迁完成后按原位置、原做法进行恢复。

木构架：解体时注意榫卯节点安全，按构件类别编号、拍照、保存，待碑刻搬迁完成后按原位置、原构造进行归安。

墙体、墙面：拆除墙体时对墙内镶嵌的碑刻拍照记录，做好安全防护措施。对墙体砌砖拆除过程中造成的损伤，无法继续使用的按240×120×60青砖进行补配。待碑刻搬迁完成后按原样砌筑墙体，归安墙体碑刻。

木基层：拆除时对每一段连檐、瓦口木及每一根椽子的规格、位置做详细编号、拍照、保存；待碑刻搬迁完成后，按原位置、原做法重新铺设连檐、瓦口木、望板及椽子。

屋面：拆除时对屋面脊件及瓦件分类分区都要编号、拍照；必须保持脊筒子、脊兽、勾头、滴水等具有艺术价值构件的完好，并记录其位置及朝向；待碑刻搬迁完成后按原样重新铺设苫背、  瓦瓦。
