神木市永兴街道长城资源核查整改工程一期

施 工 图 设 计

神木市永兴街道长城资源核查整改工程N1标段

设计说明

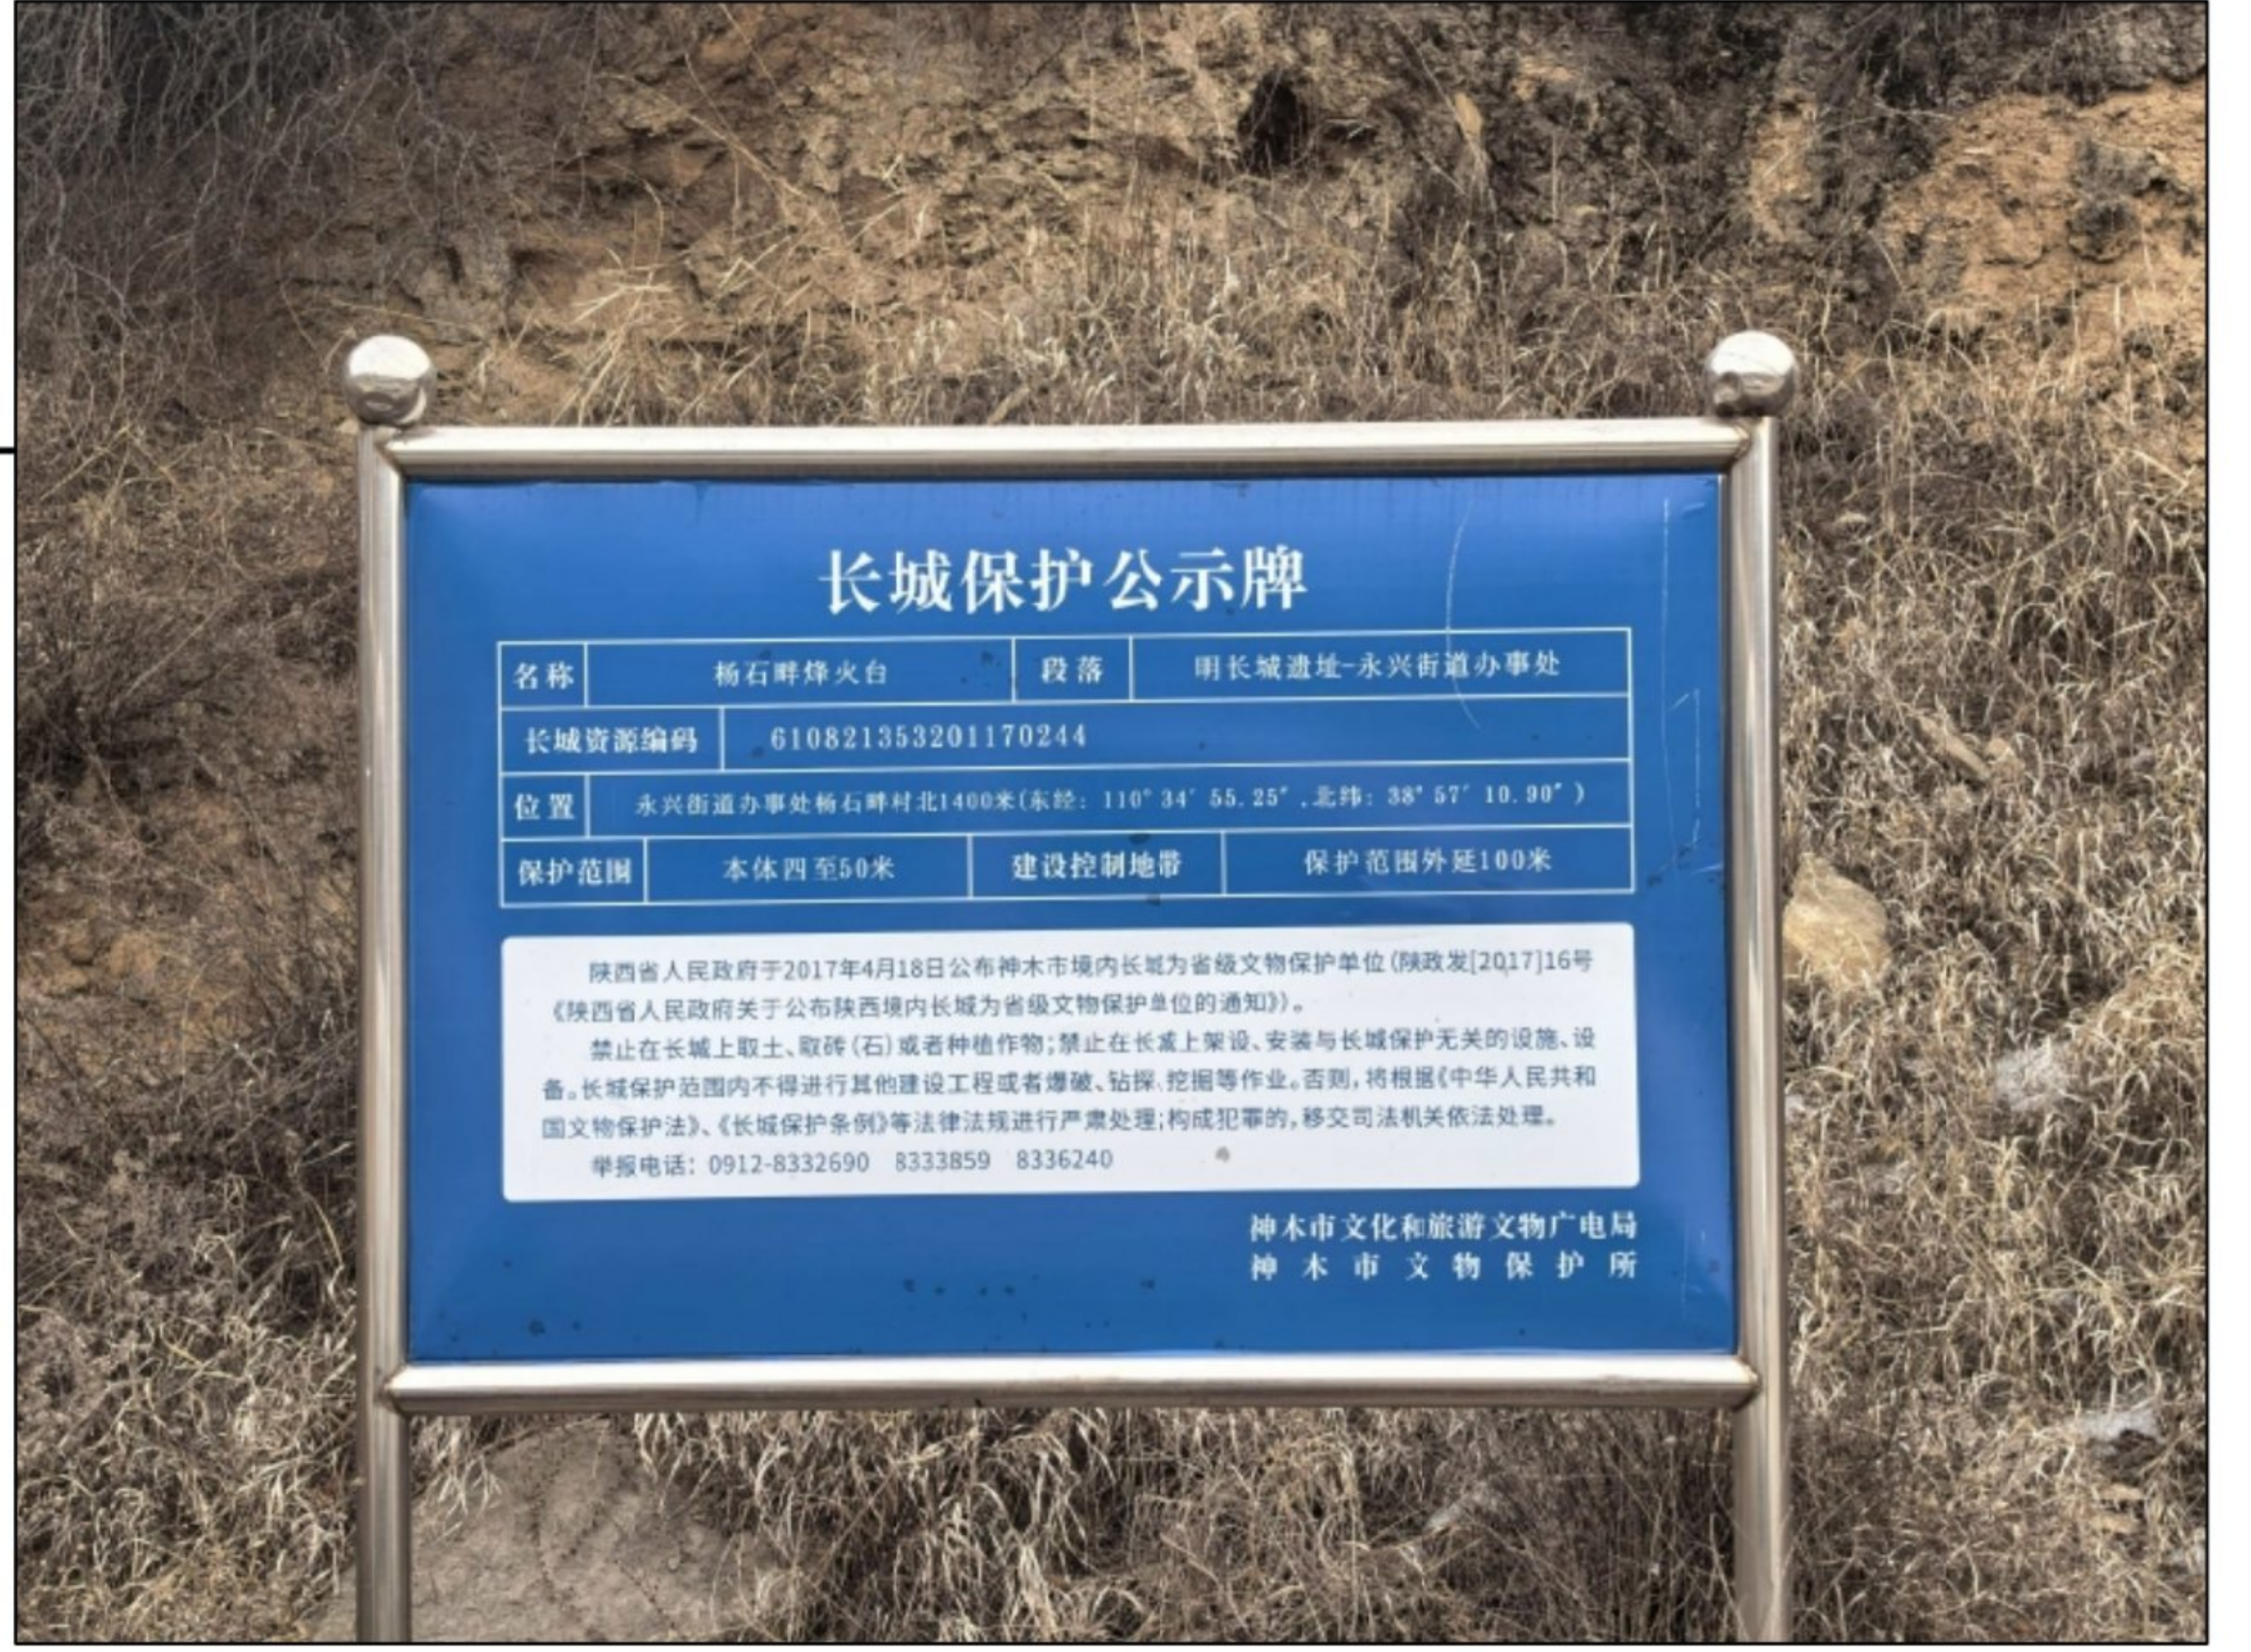
说明:
1、设立于建设控制地带或其保护范围边界处;
2、书写内容及尺寸按《中华人民共和国文物保护法》要求,应说明文物保护单位的级别、名称、公布机关、公布日期、树立机关、树立日期和文物保护单位说明(含简介、保护范围、建设控制地带等内容)。

为贯彻和落实《中华人民共和国文物保护法》要求，由县级以上人民政府依法依规树立的标志碑和标志牌，应说明文物保护单位的级别、名称、公布机关、公布日期、树立机关、树立日期和文物保护单位说明（含简介、保护范围、建设控制地带等内容）。
