# 张良庙北碑廊、授书楼保护修缮工程

设计单位：陕西省文化遗产研究院

设计阶段：施工图

# 张良庙北碑廊保护修缮工程注浆加固 施工图设计说明

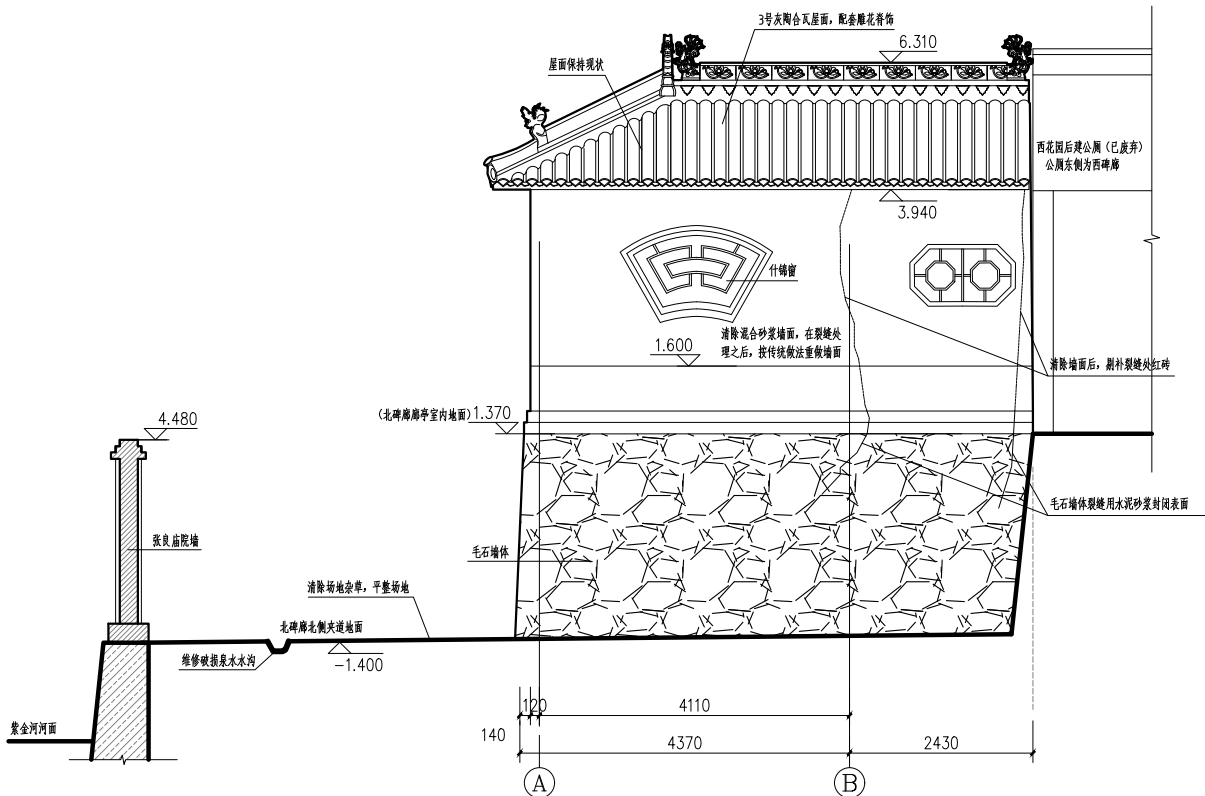
北碑廊西立面图 1:50

注: 图中以北碑廊室内地面地平为 $\pm 0.000$

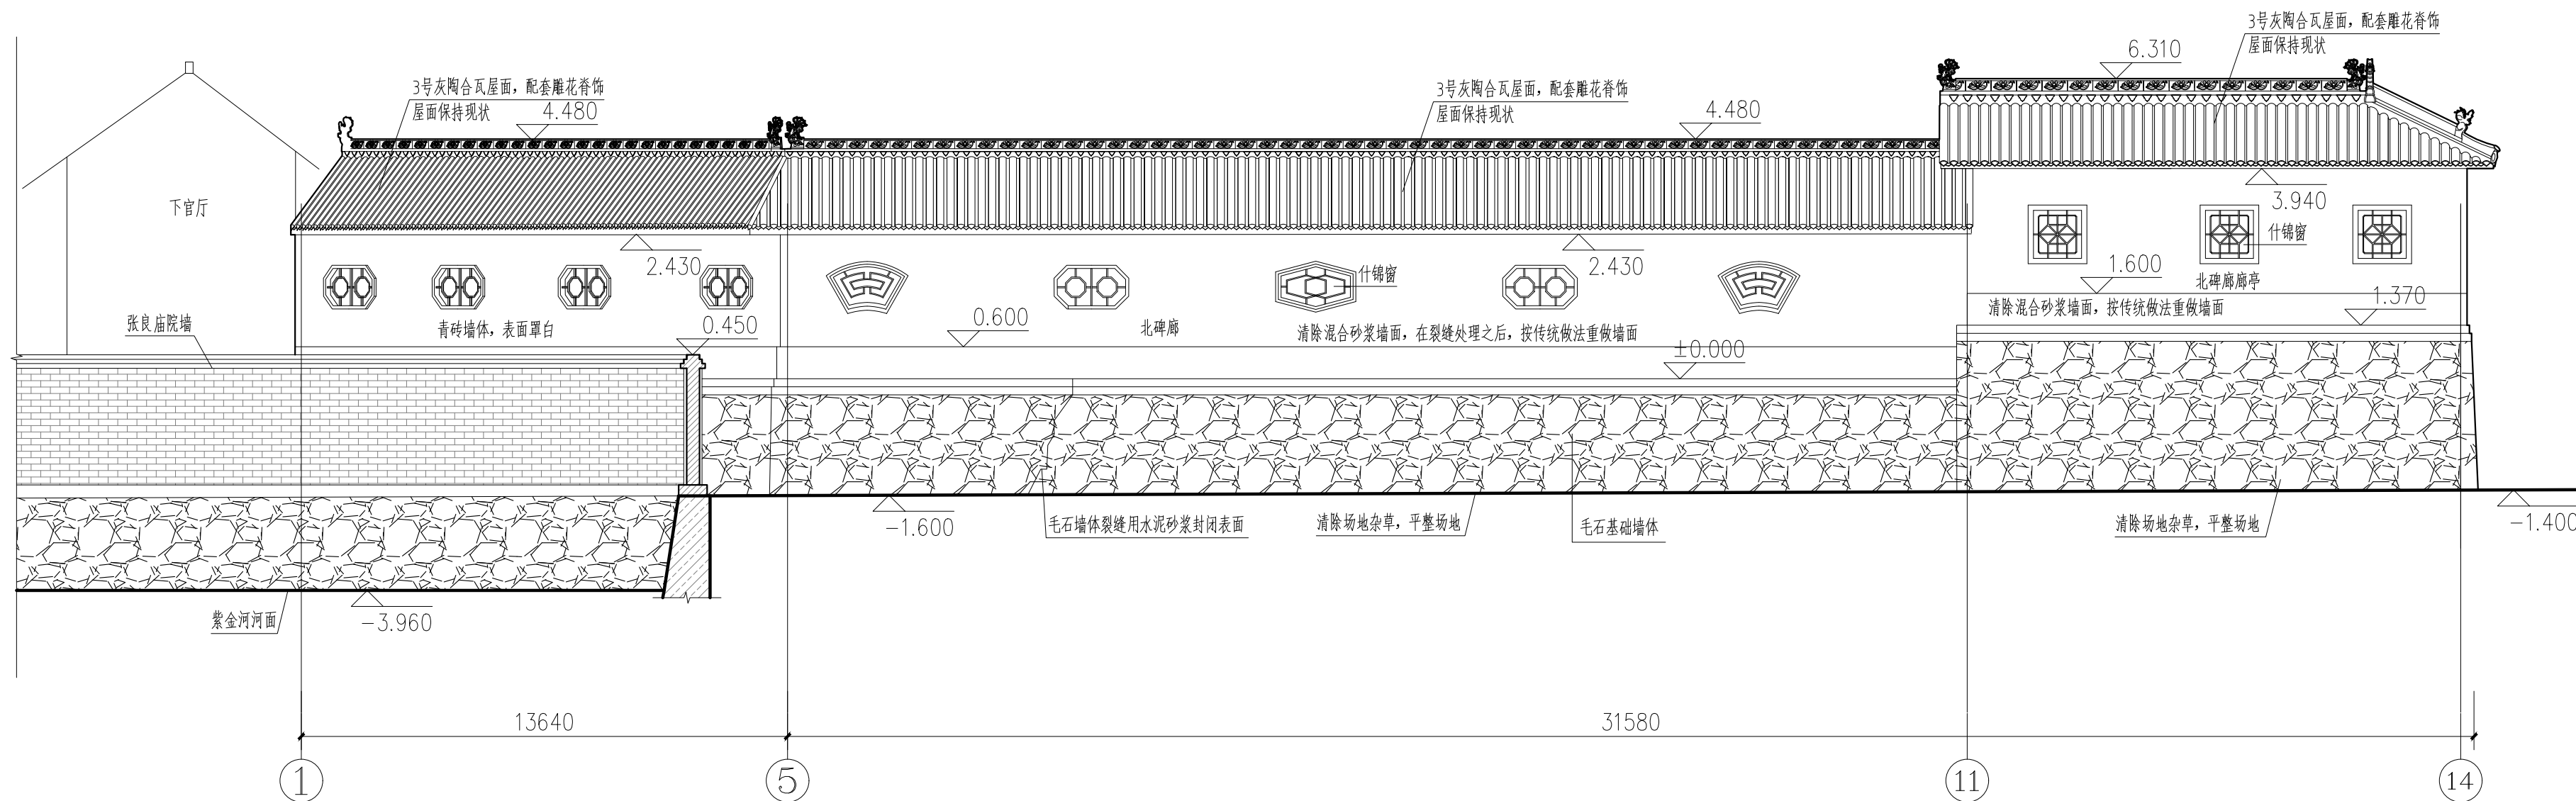
北碑廊北立面图 1:100

注: 图中以北碑廊室内地面地平为 $\pm 0.000$

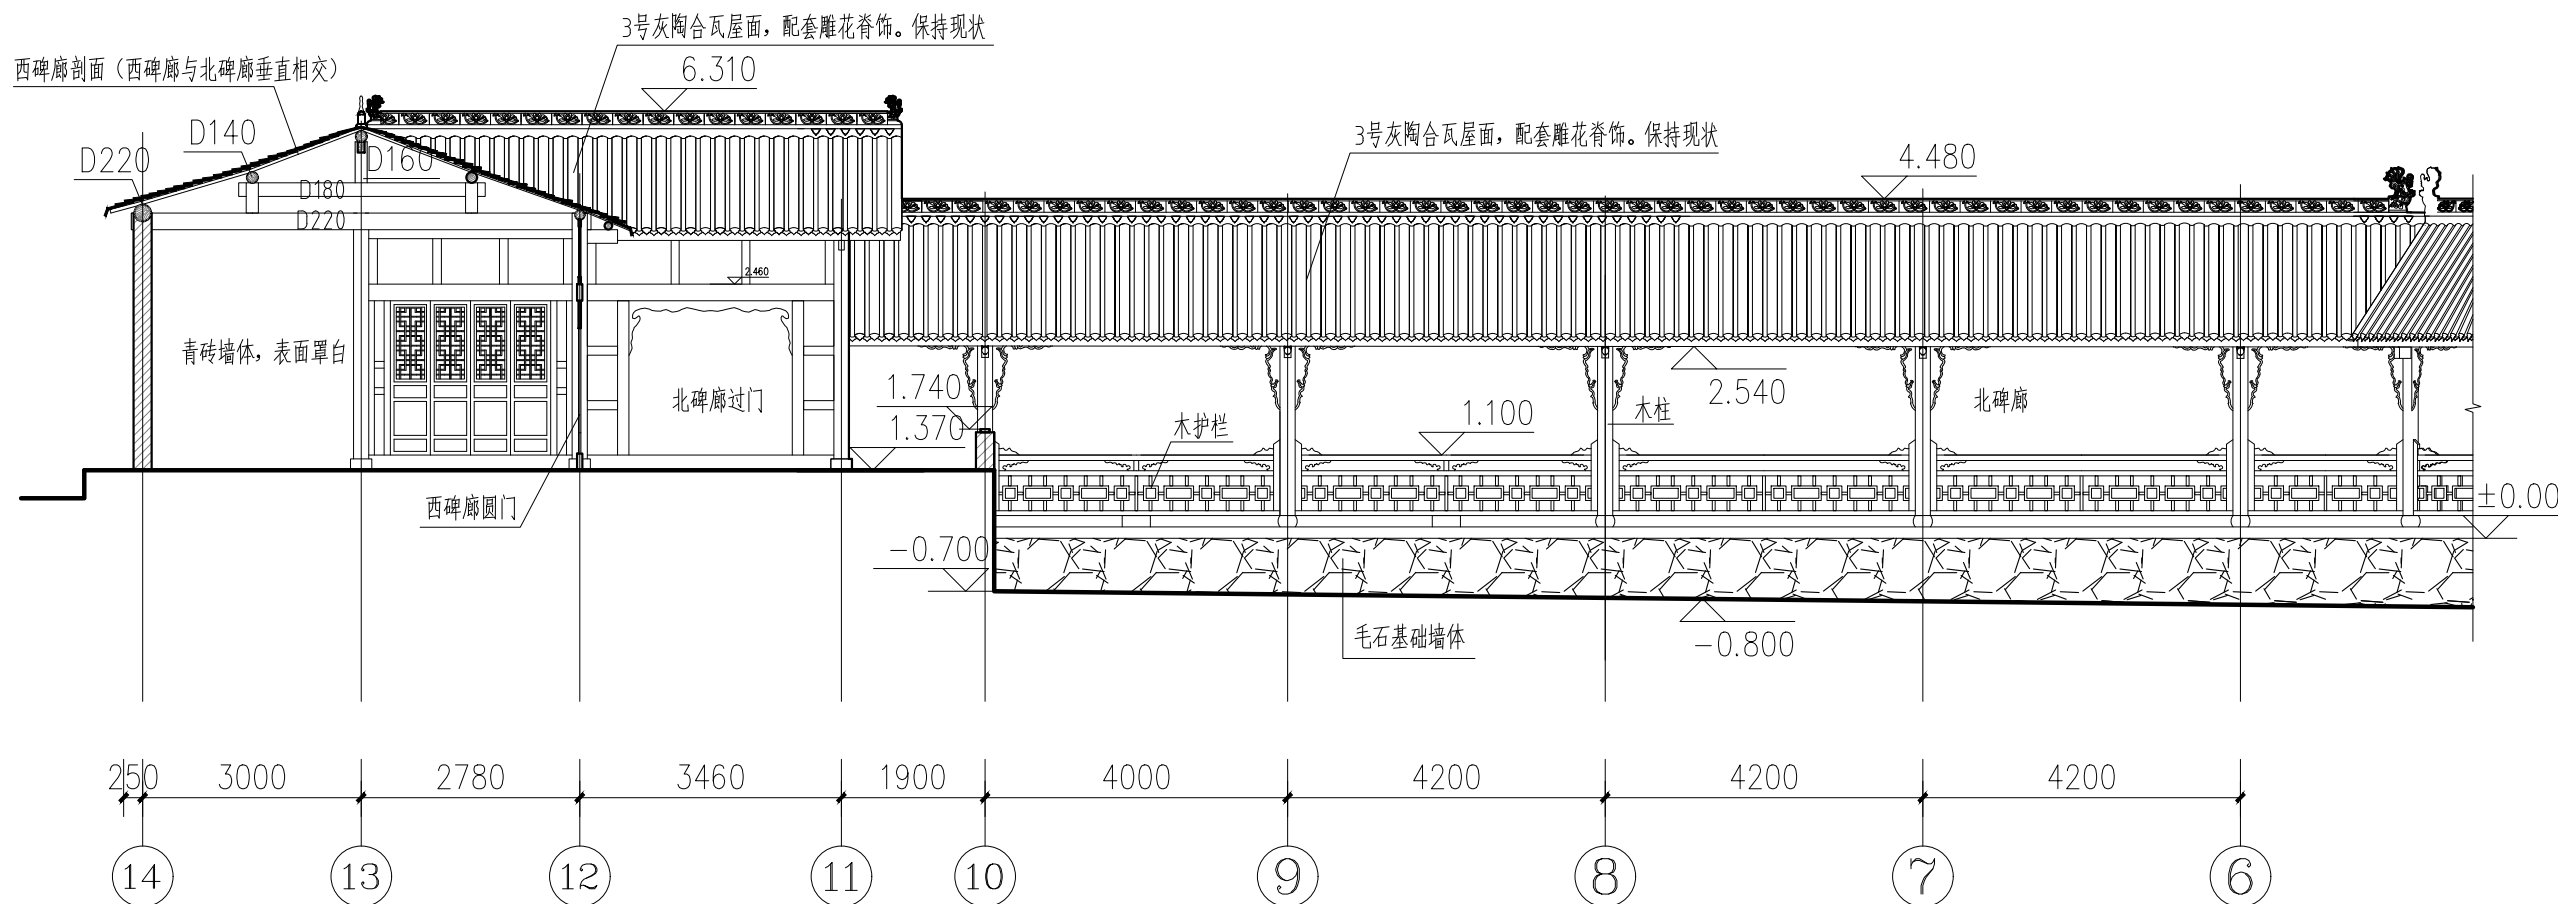
北碑廊南立面图 1:100

注：图中以北碑廊室内地面地平为±0.000

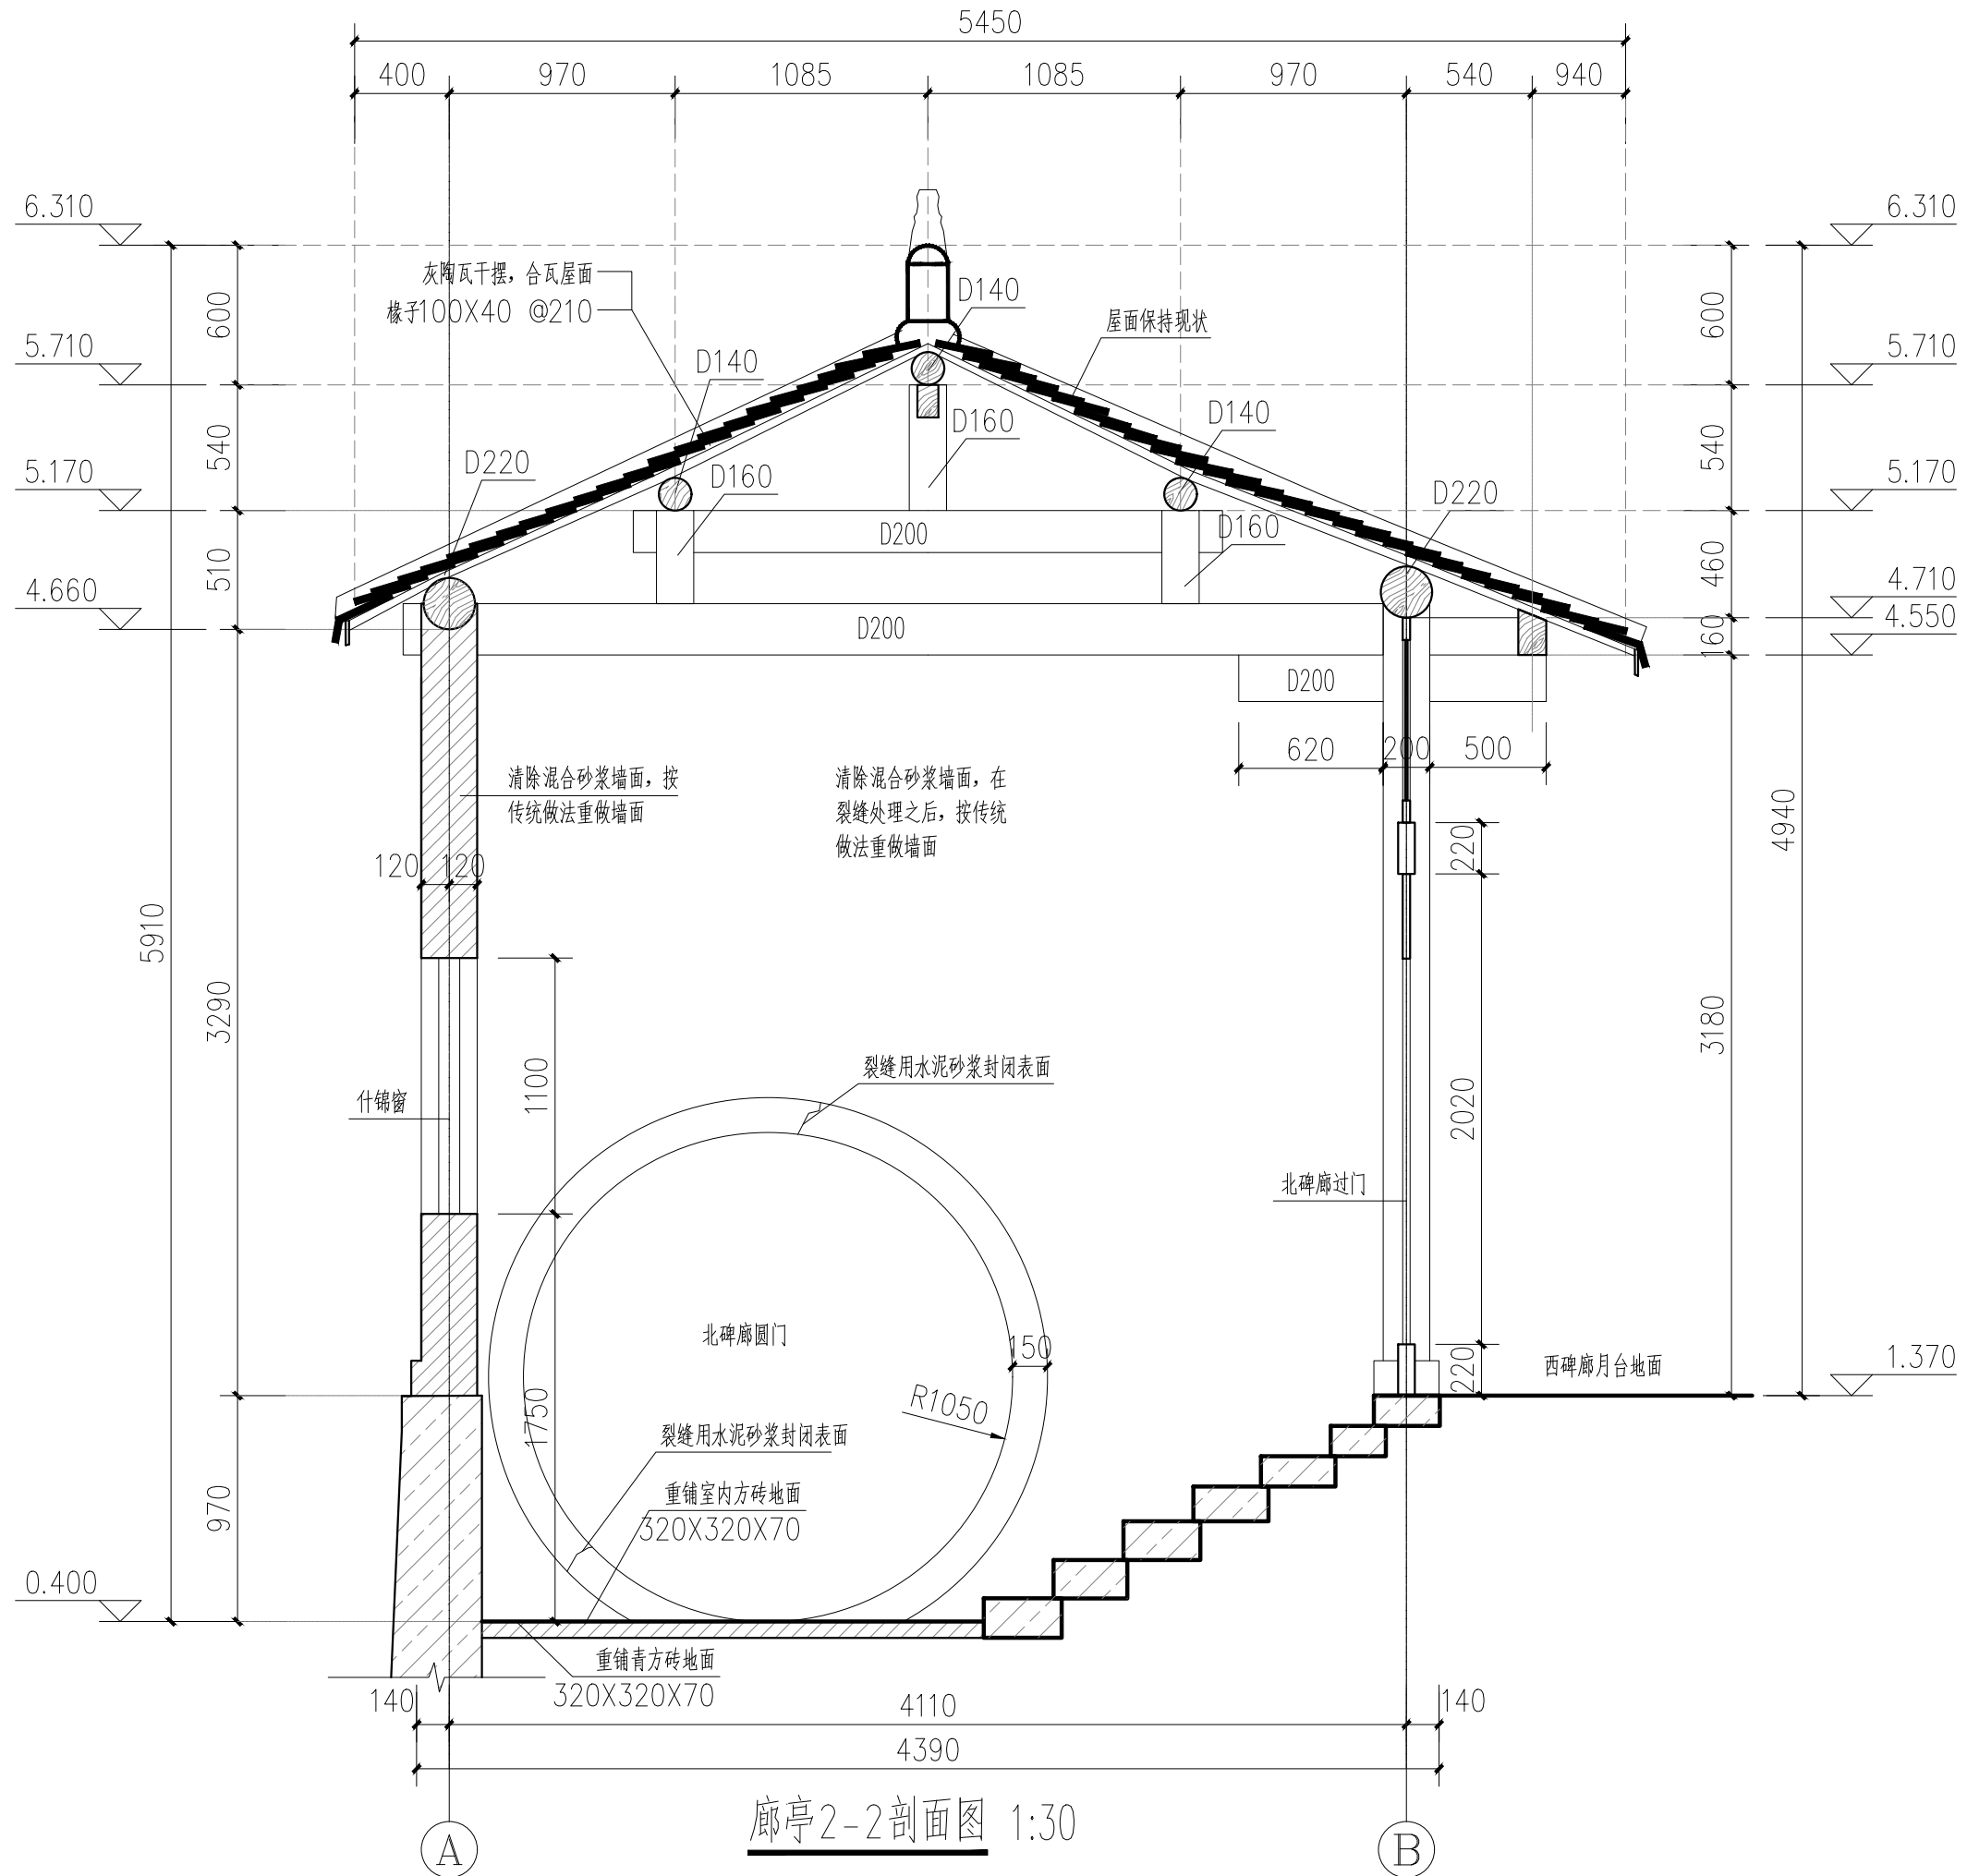
廊亭2-2剖面图 1:30

注: 图中以北碑廊室内地面地平为±0.000

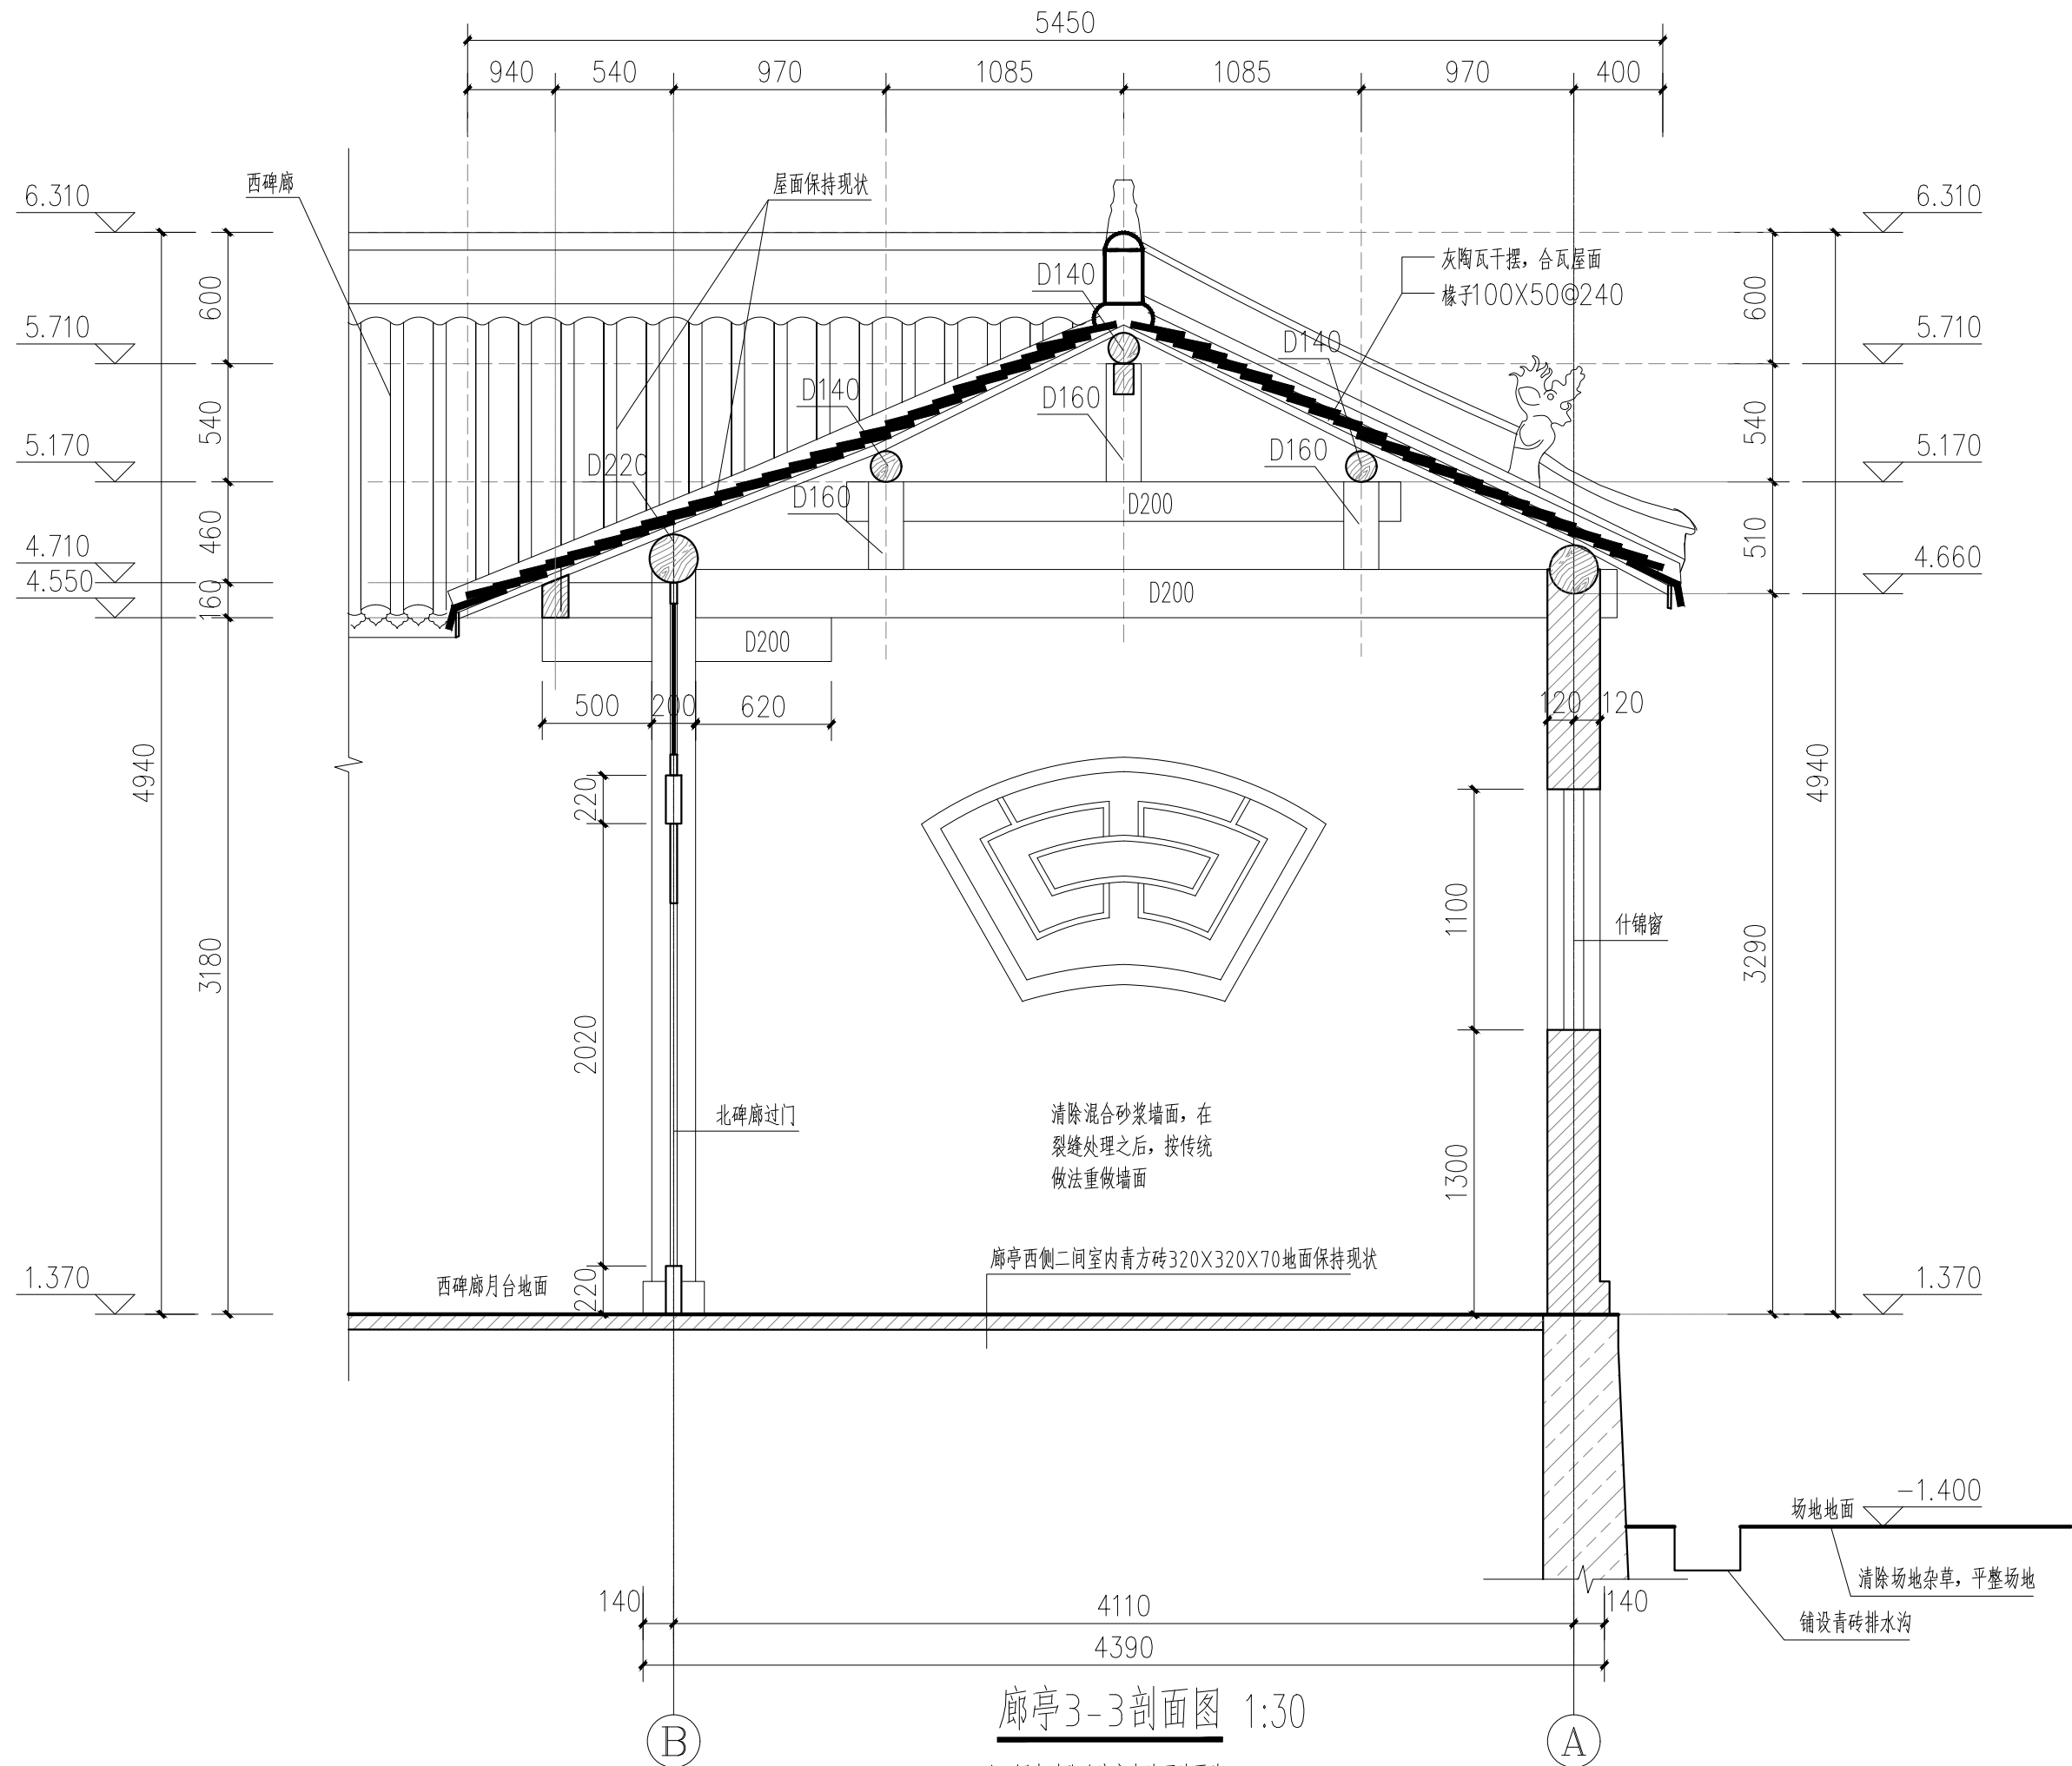
廊亭3-3剖面图 1:30

注：图中以北碑廊室内地面地平为±0.000

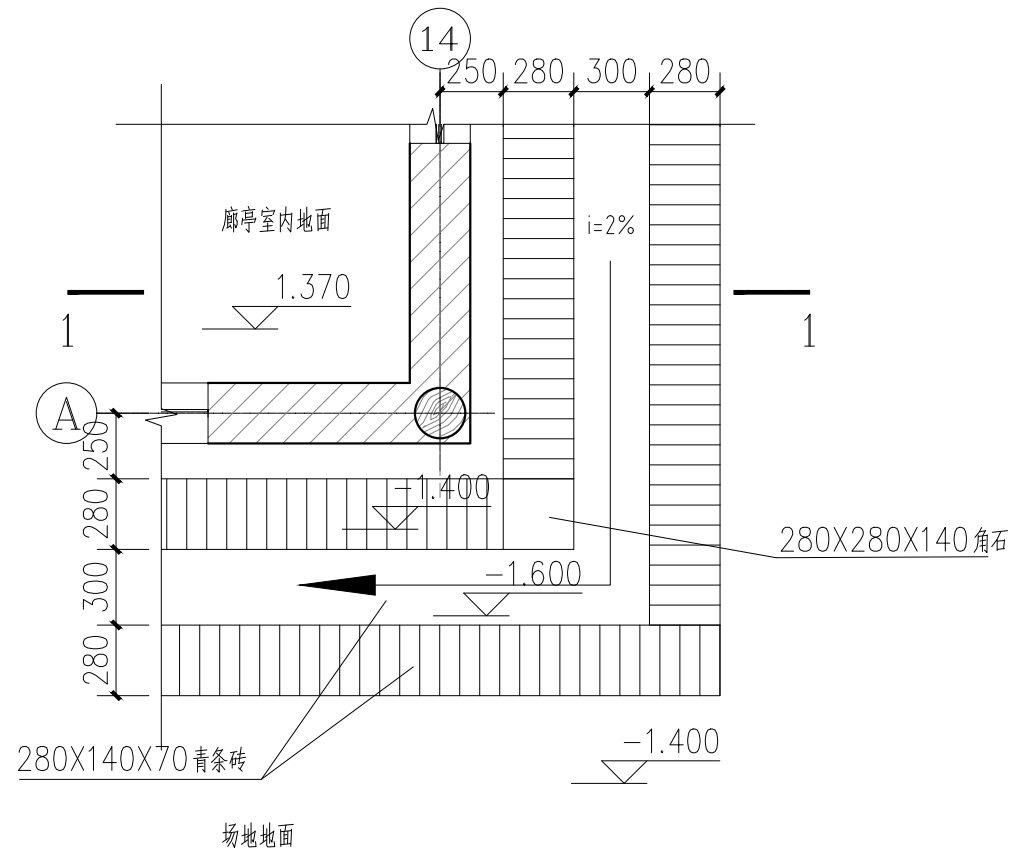
青砖排水沟大样图 1:30

注：碑廊外侧排水沟沿毛石墙体向下开挖610，素土夯实后注浆地基。注浆之后再铺排水沟

| 排水沟：沿建筑北侧铺设排水沟，防止雨水在建筑周围聚集。东侧围墙下设石质水舌，排水沟雨水经水舌排至围墙外紫金河。 |

#### 5、排水明沟（北碑廊）

(1) 素土夯实，压实系数不小于0.90；

(2) 300厚3: 7灰土分两步夯实，压实系数不小于0.90；

(3) 30厚M7.5水泥砂浆坐底；

(4) 沟底280×140×70青砖平铺，淌白灰缝。

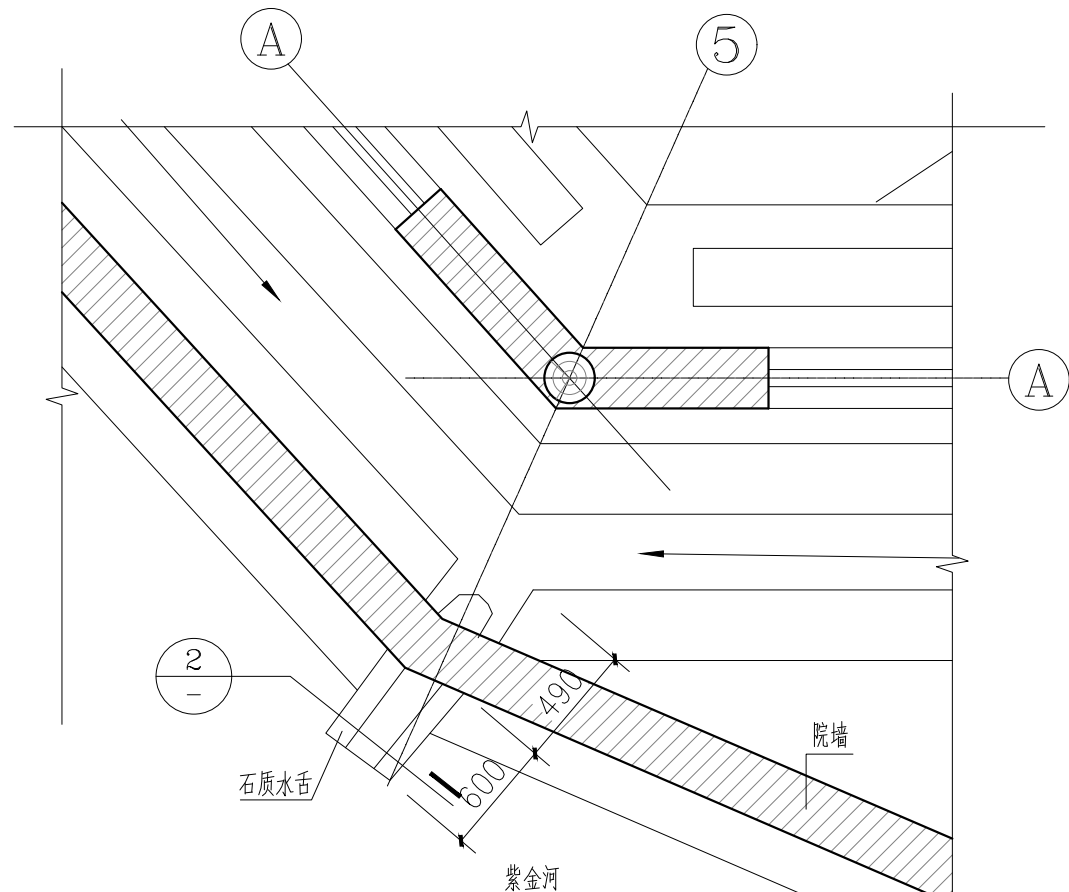
石质水舌大样图 1:30

石质水舌平面位置图

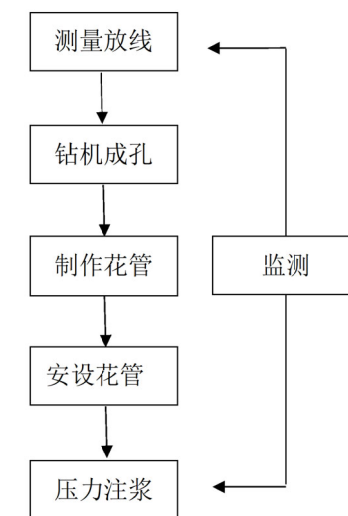
注浆加固施工工艺流程图

(9) 在日平均温度低于5℃或最低温度低于-3℃的条件下注浆时，应在施工现场采取保温措施，确保浆液不冻结。

(10) 浆液水温不得超过35℃，且不得将盛浆桶和注浆管路在注浆体静止状态暴露于阳光下，防止浆液凝固。

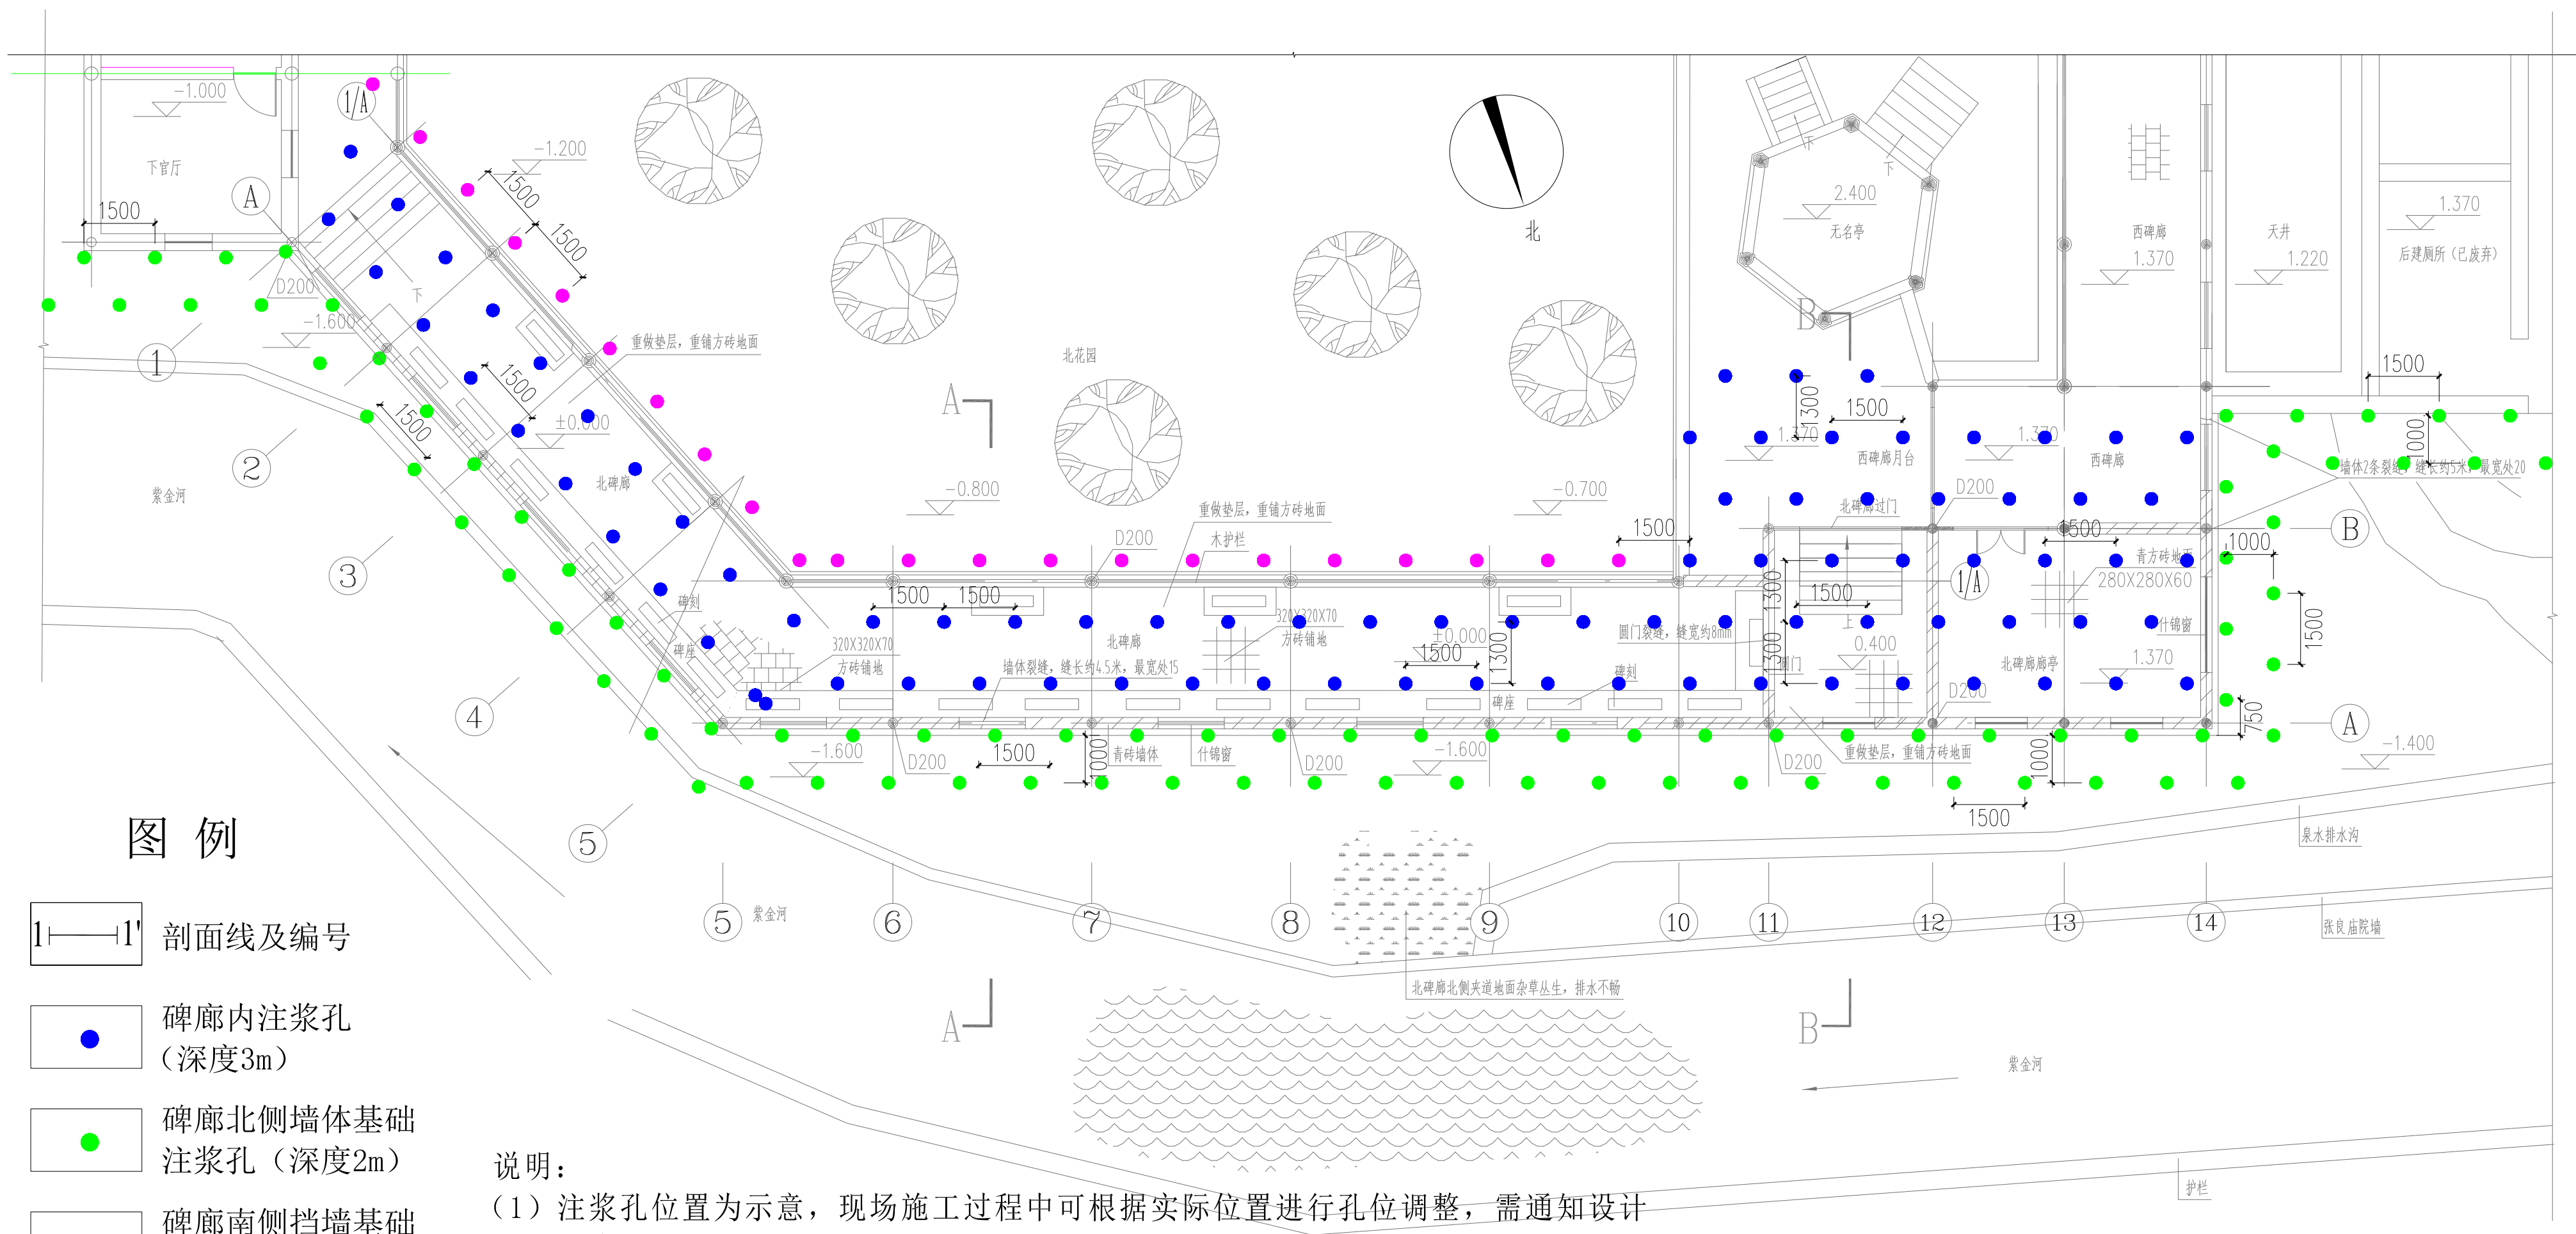
北碑廊平面图 1:100

注: 图中以北碑廊室内地面地平为 $\pm 0.000$

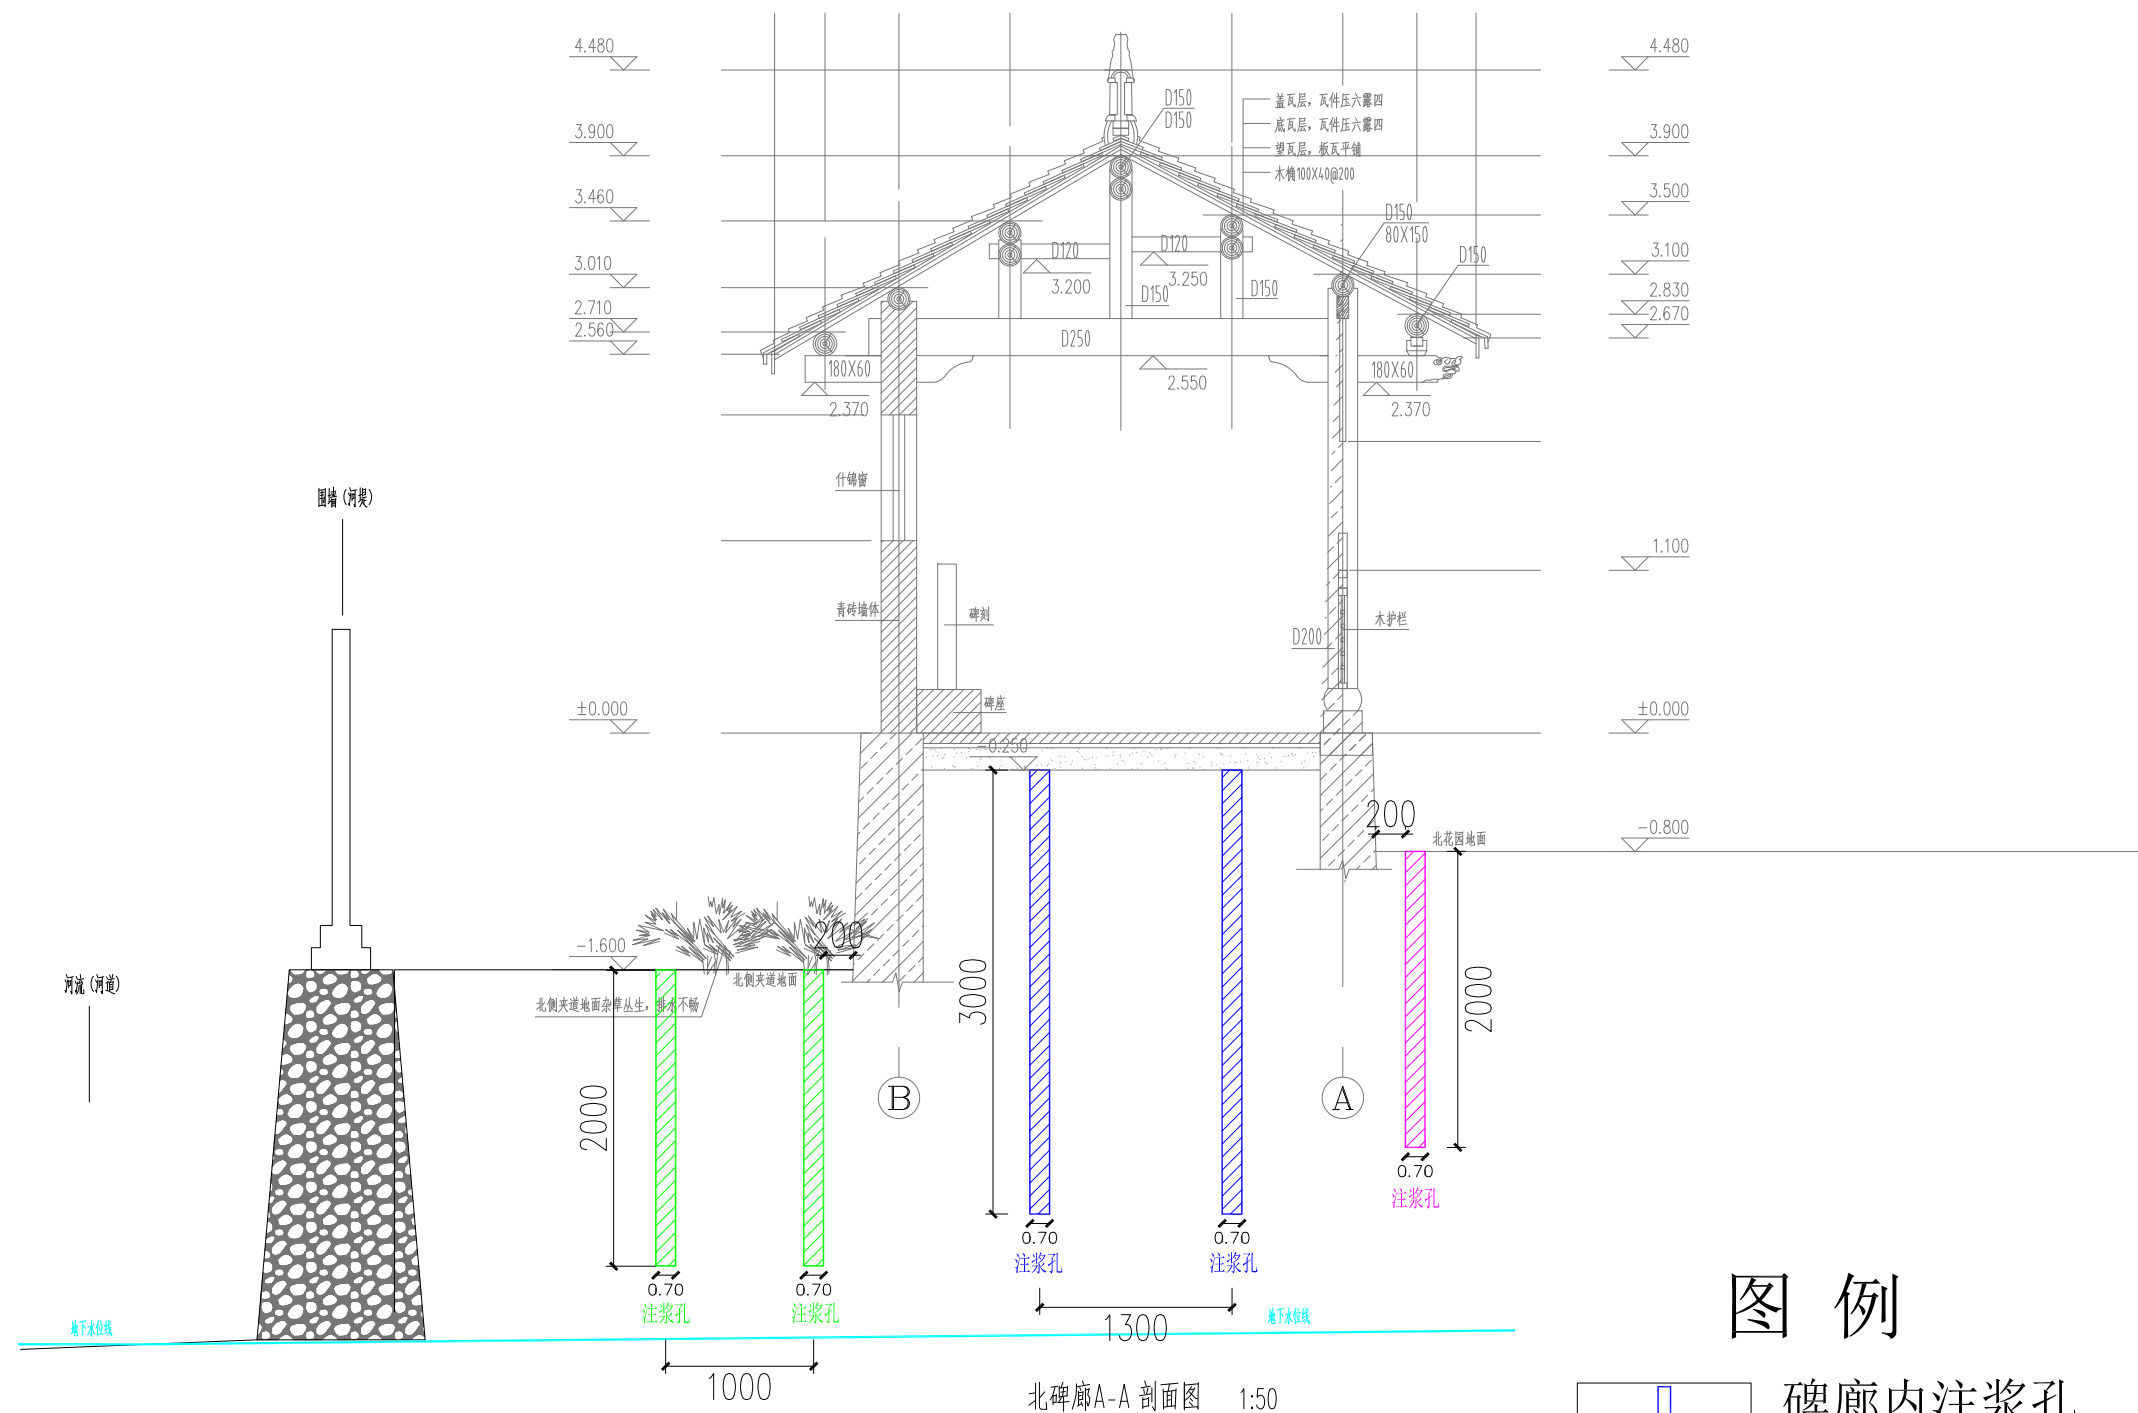
图 例

- 碑廊内注浆孔  
(深度3m)
- 碑廊北侧墙体基础  
注浆孔 (深度2m)
- 碑廊南侧挡墙基础  
注浆孔 (深度2m)
