# 张良庙北碑廊、授书楼保护修缮工程

设计单位：陕西省文化遗产研究院

设计阶段：施工图

# 张良庙北碑廊保护修缮工程注浆加固 施工图设计说明

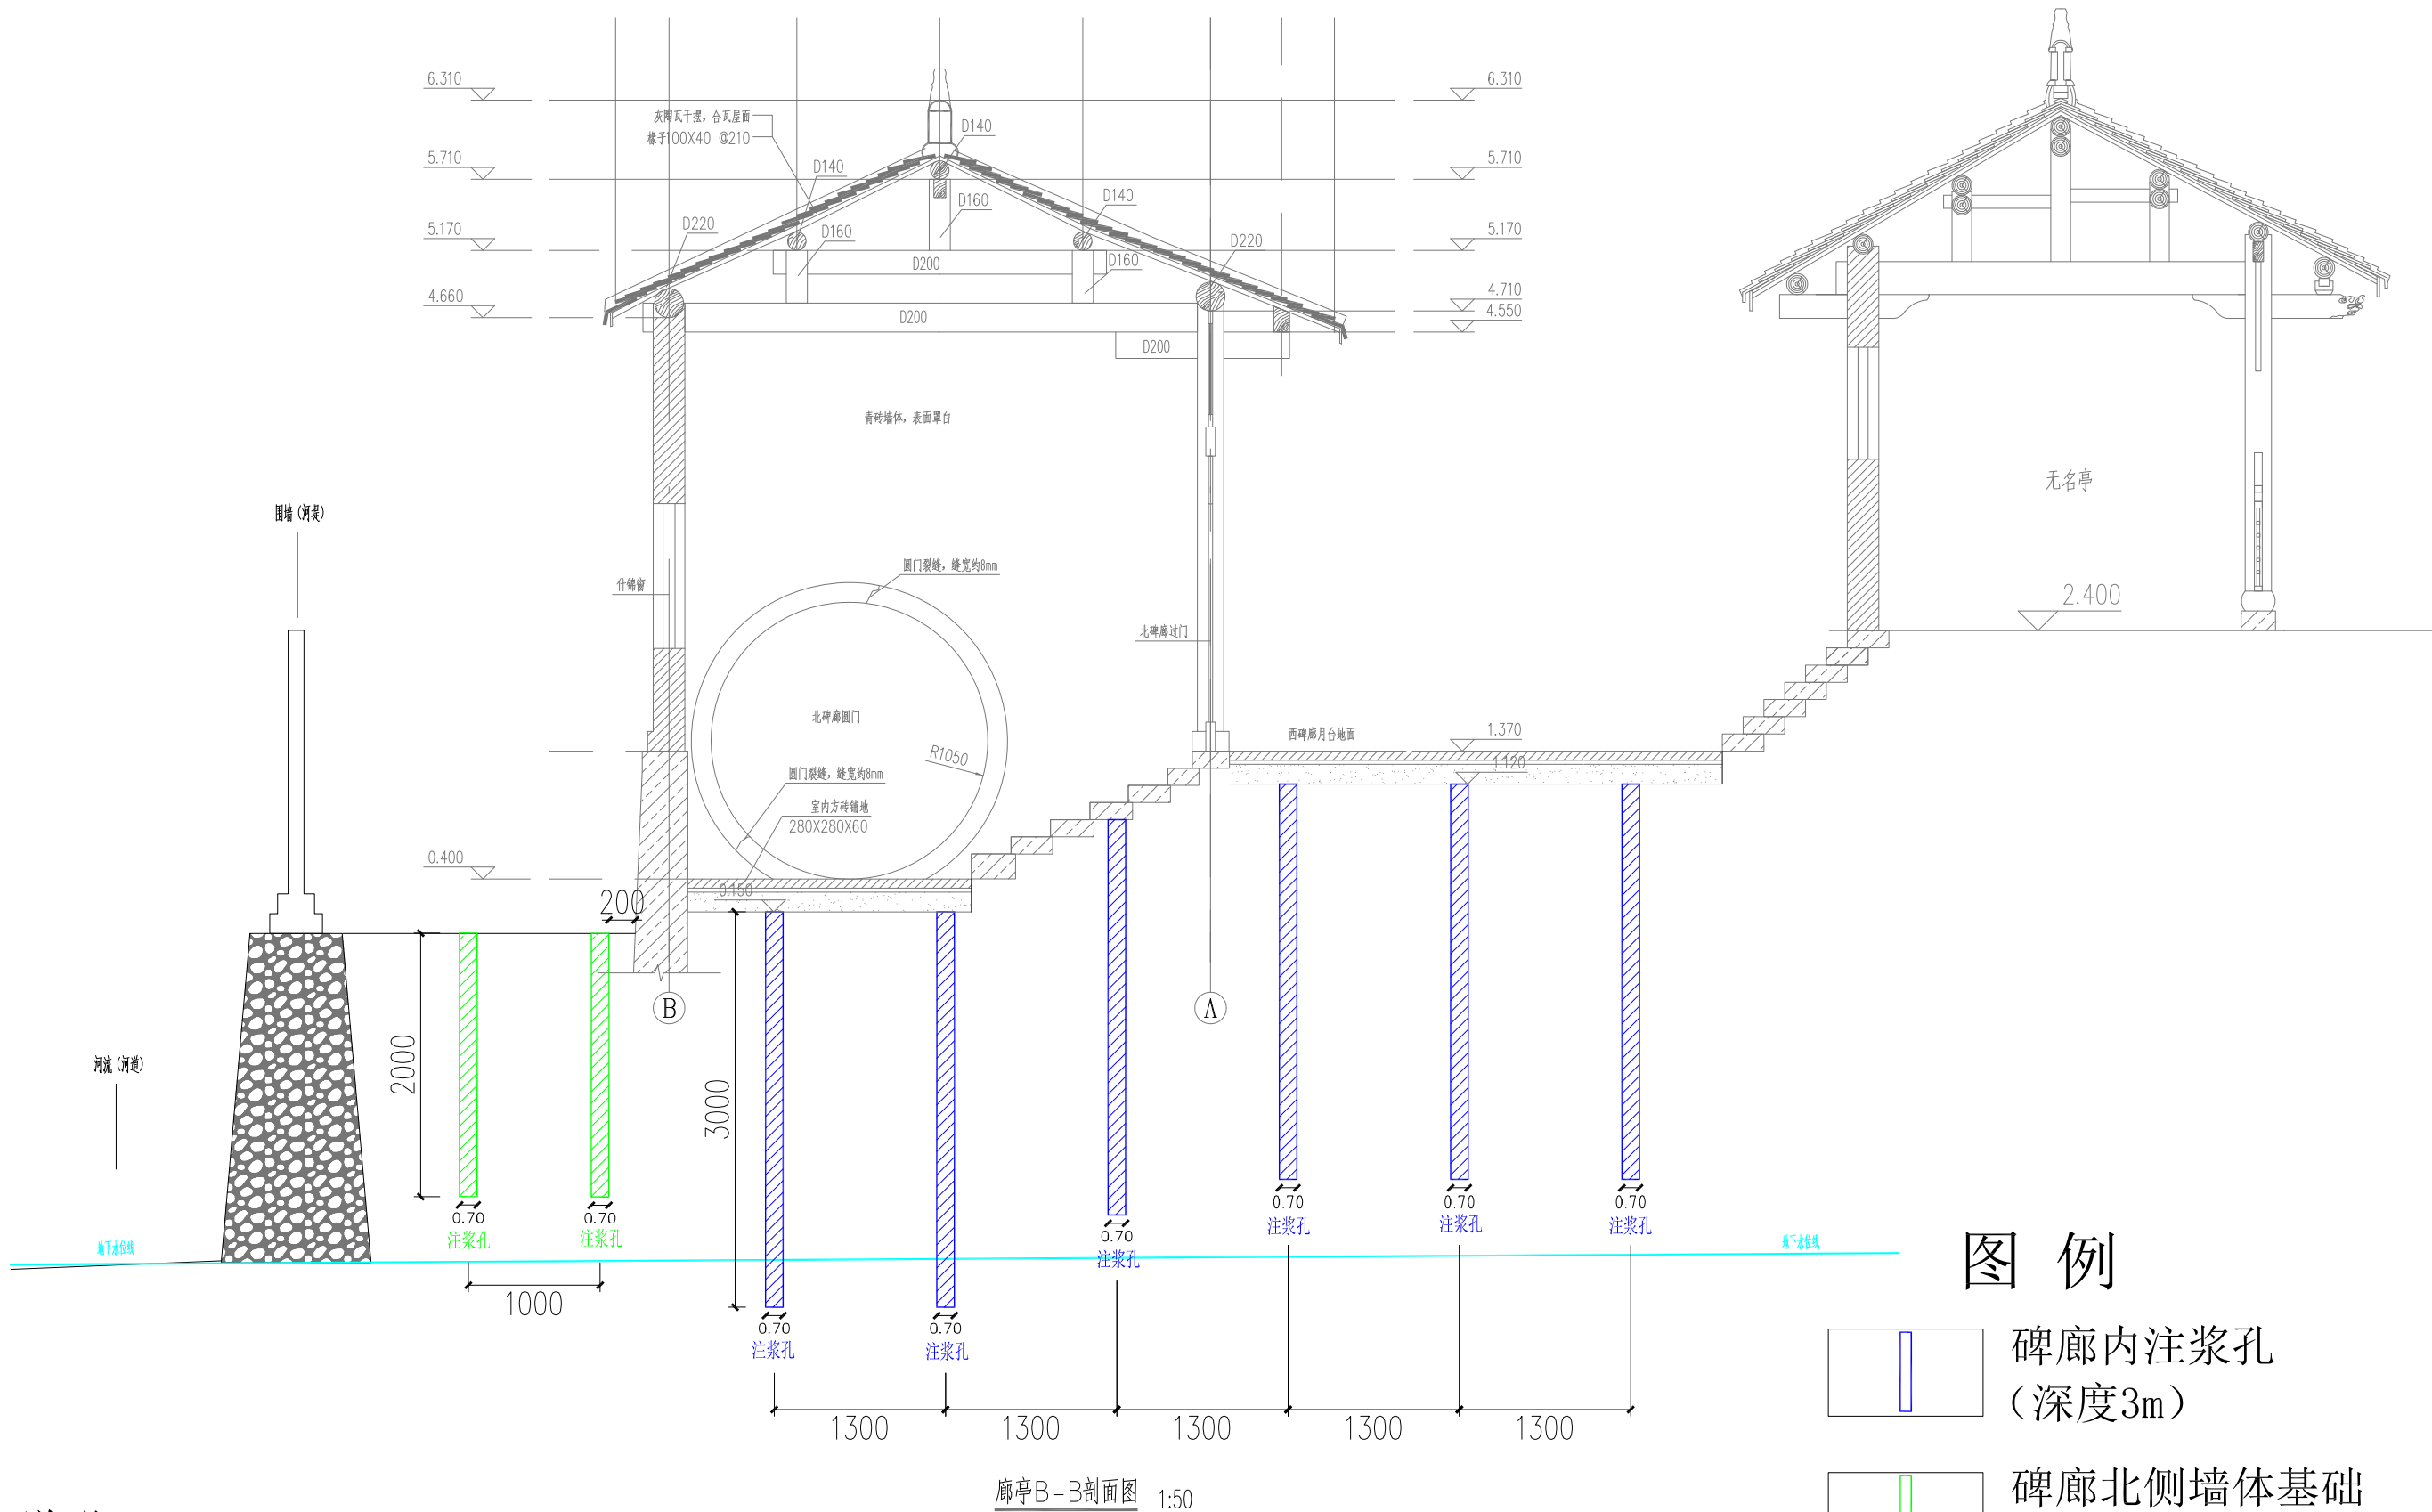
说明:

(1) 成孔过程中若发现孔底部仍未填土或有空洞, 孔深宜加密。

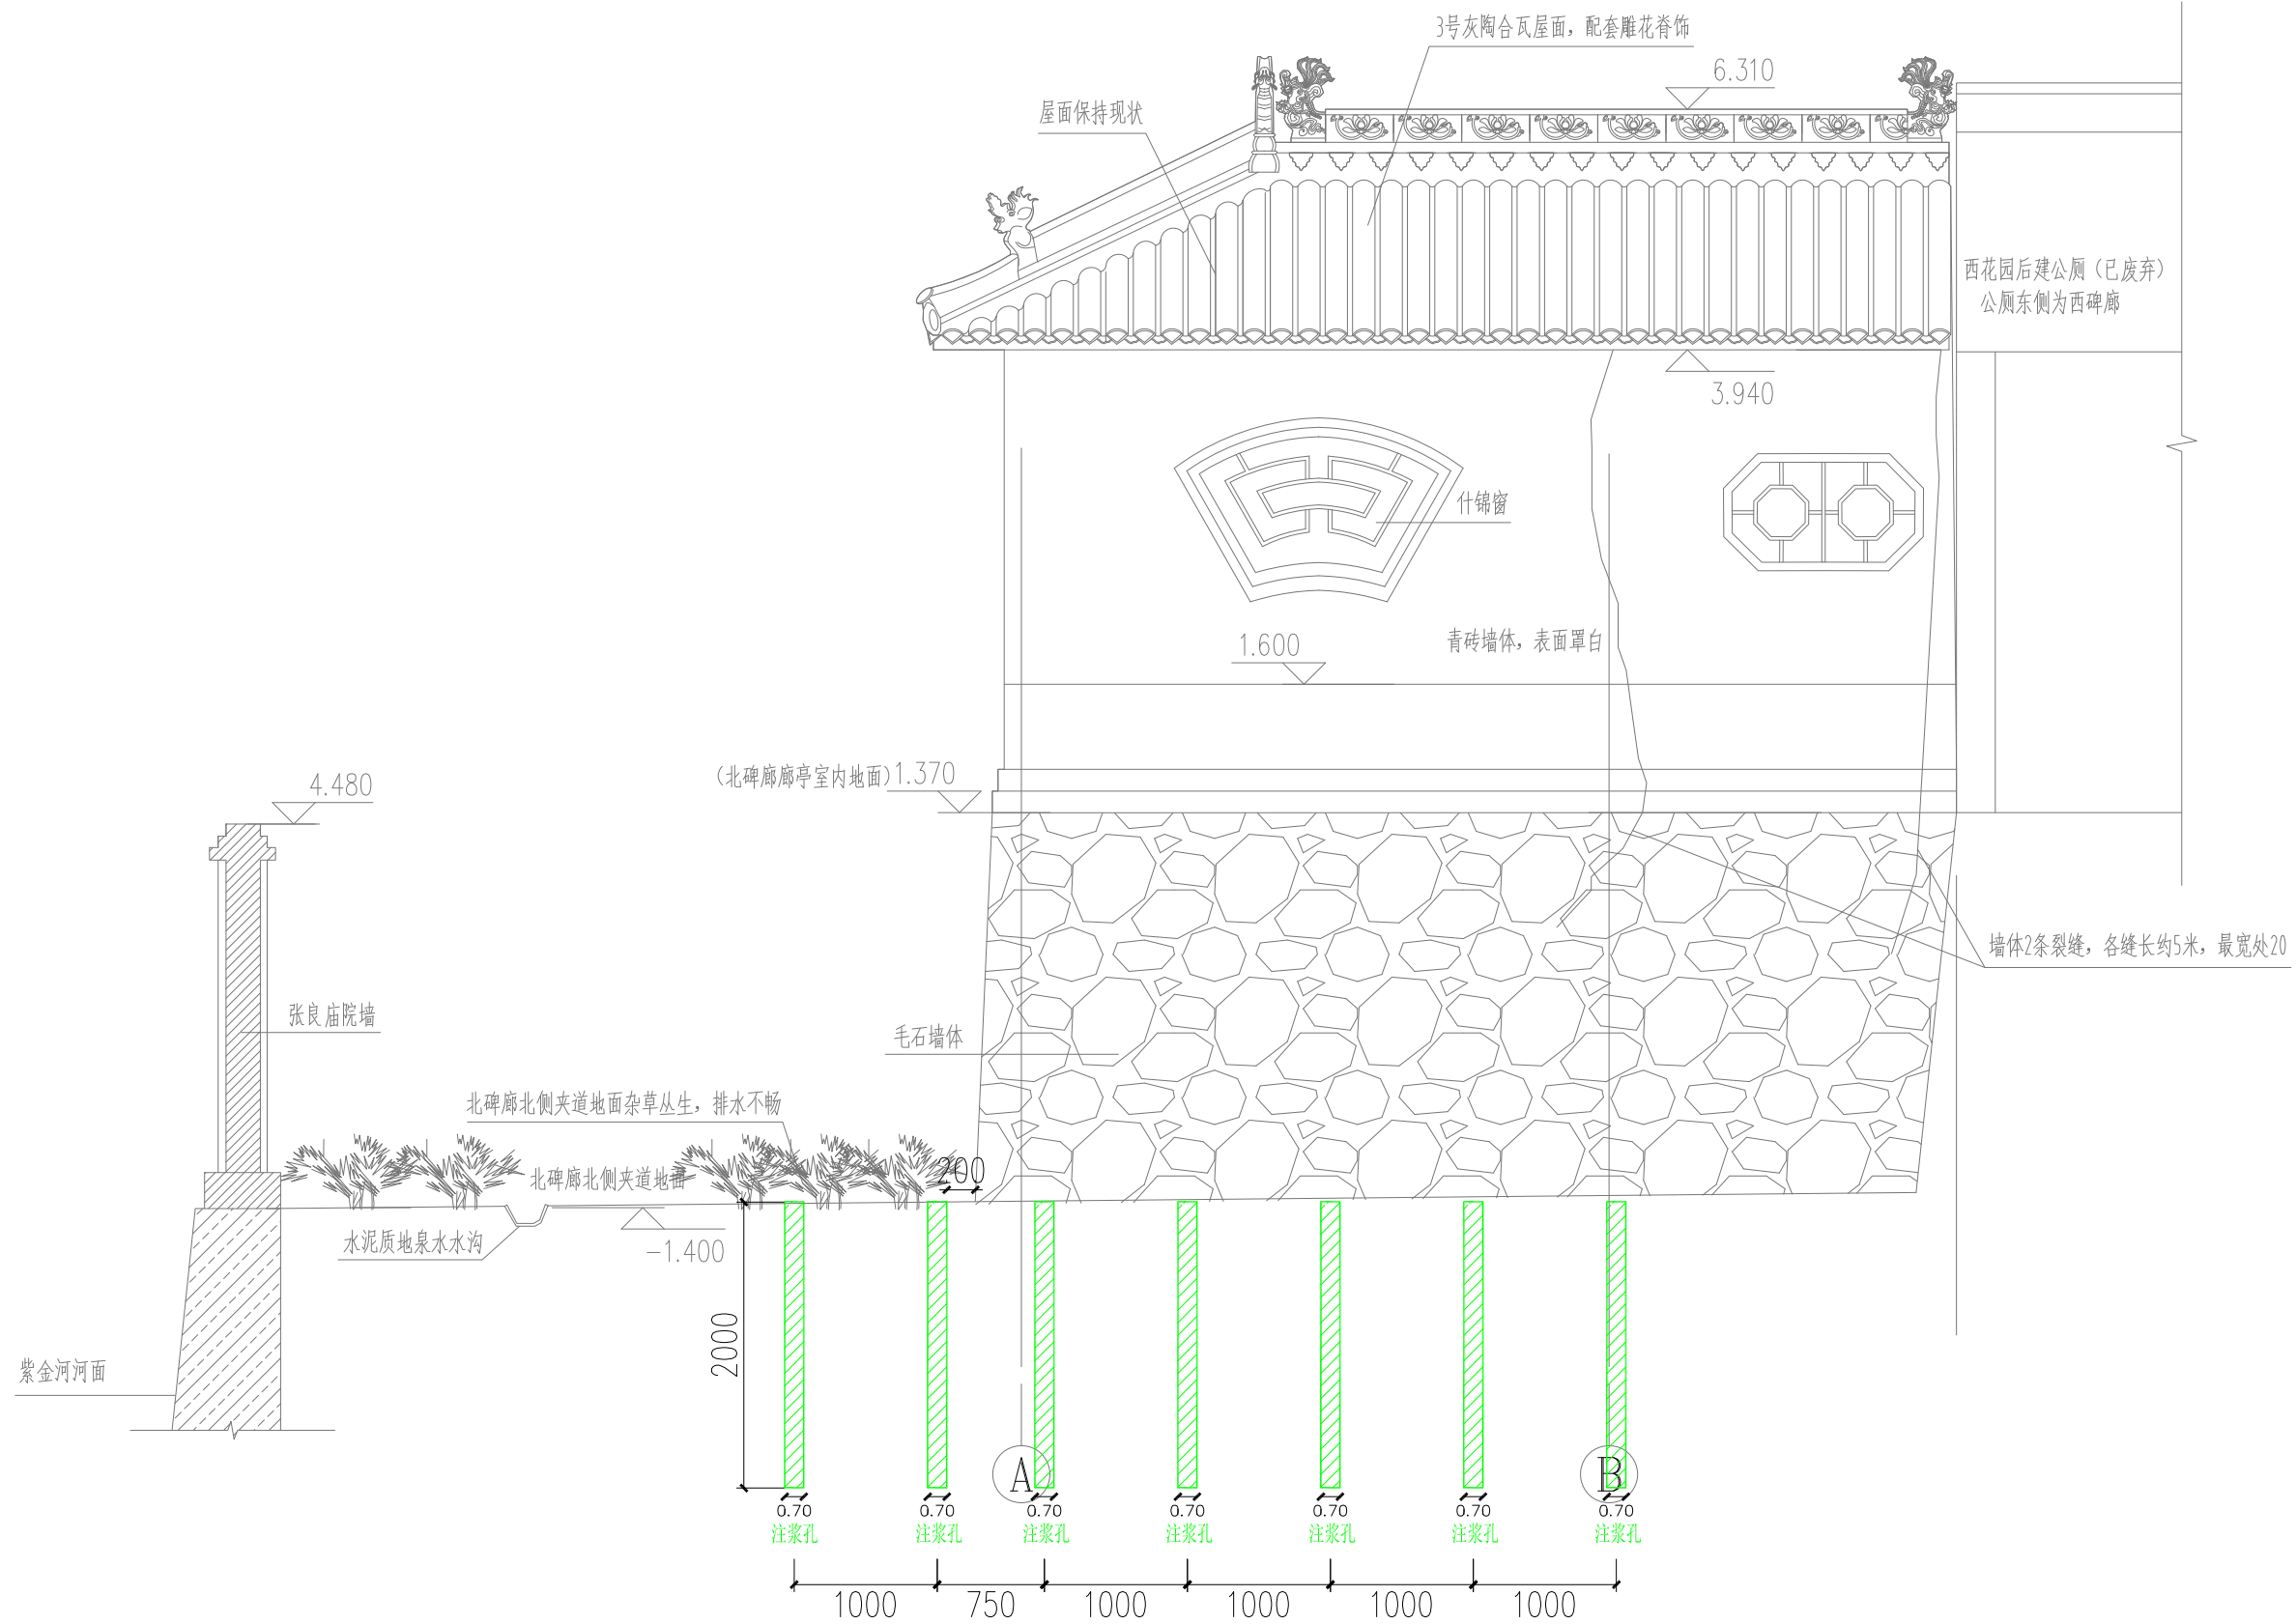
北碑廊①—②立面图 1:50

注：图中以北碑廊室内地面地平为±0.000

(1) 成孔过程中若发现孔底部仍未填土或有空洞，孔深宜加密。

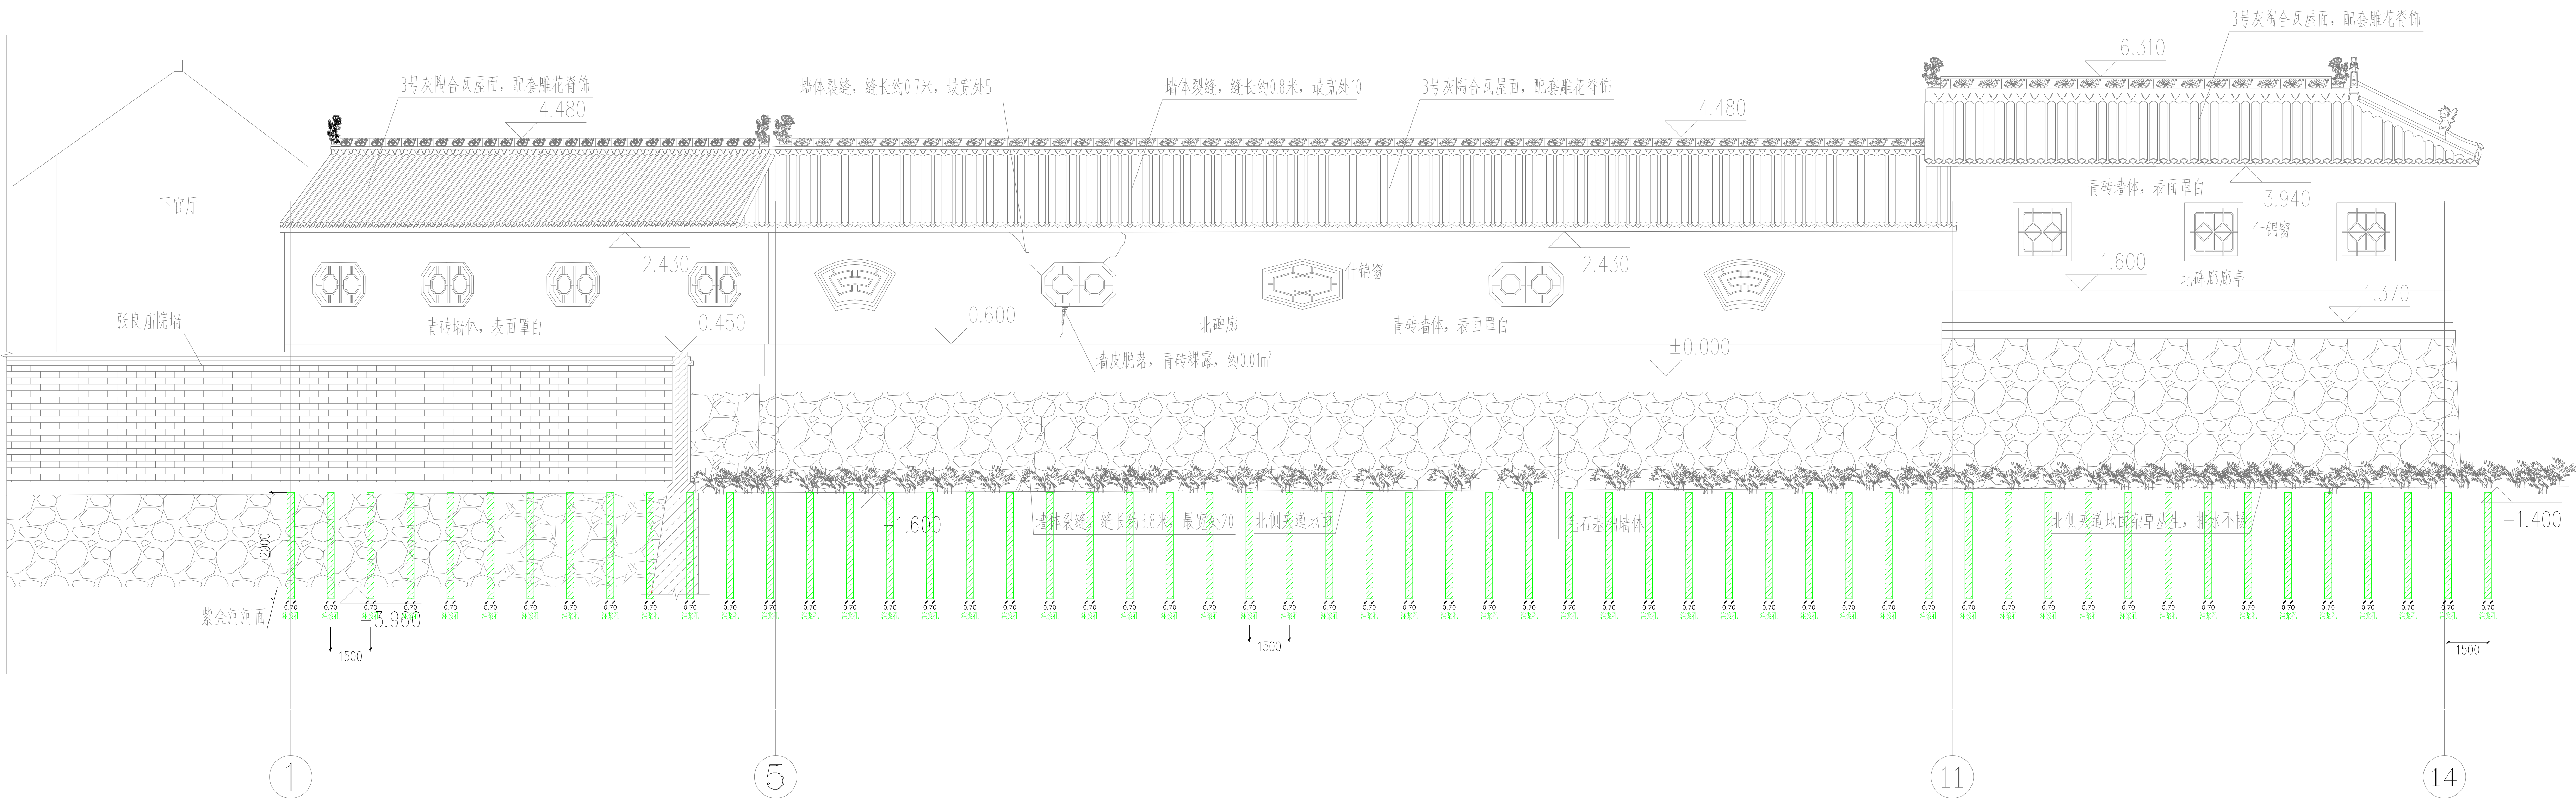
北碑廊①—⑭立面图 1:100

注：图中以北碑廊室内地面地平为±0.000

说明：  
(1) 若孔位与实际不符，应根据平面图结合现场实际情况进行孔位调整。

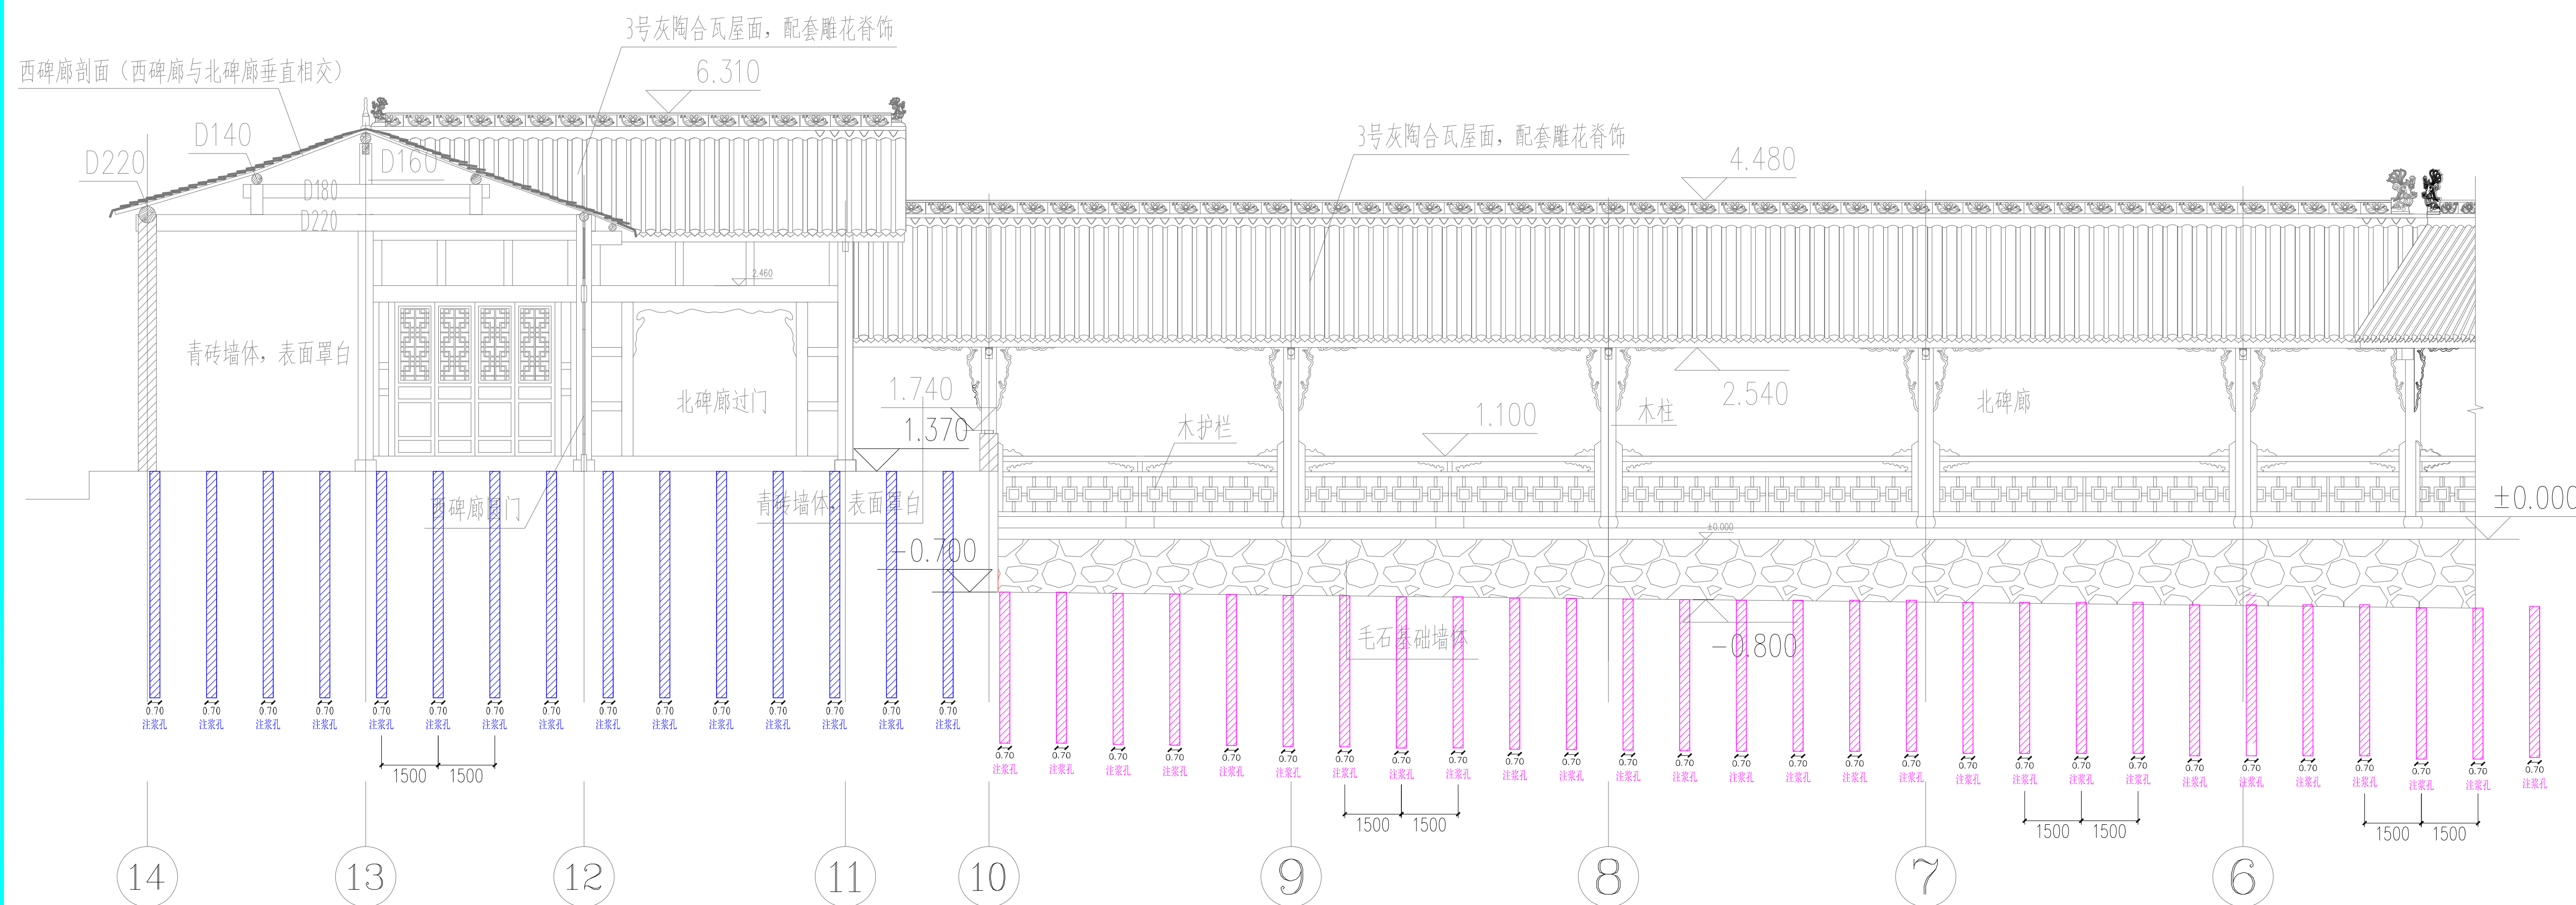
北碑廊⑭—⑥立面图 1:100

注: 图中以北碑廊室内地面地平为 $\pm 0.000$

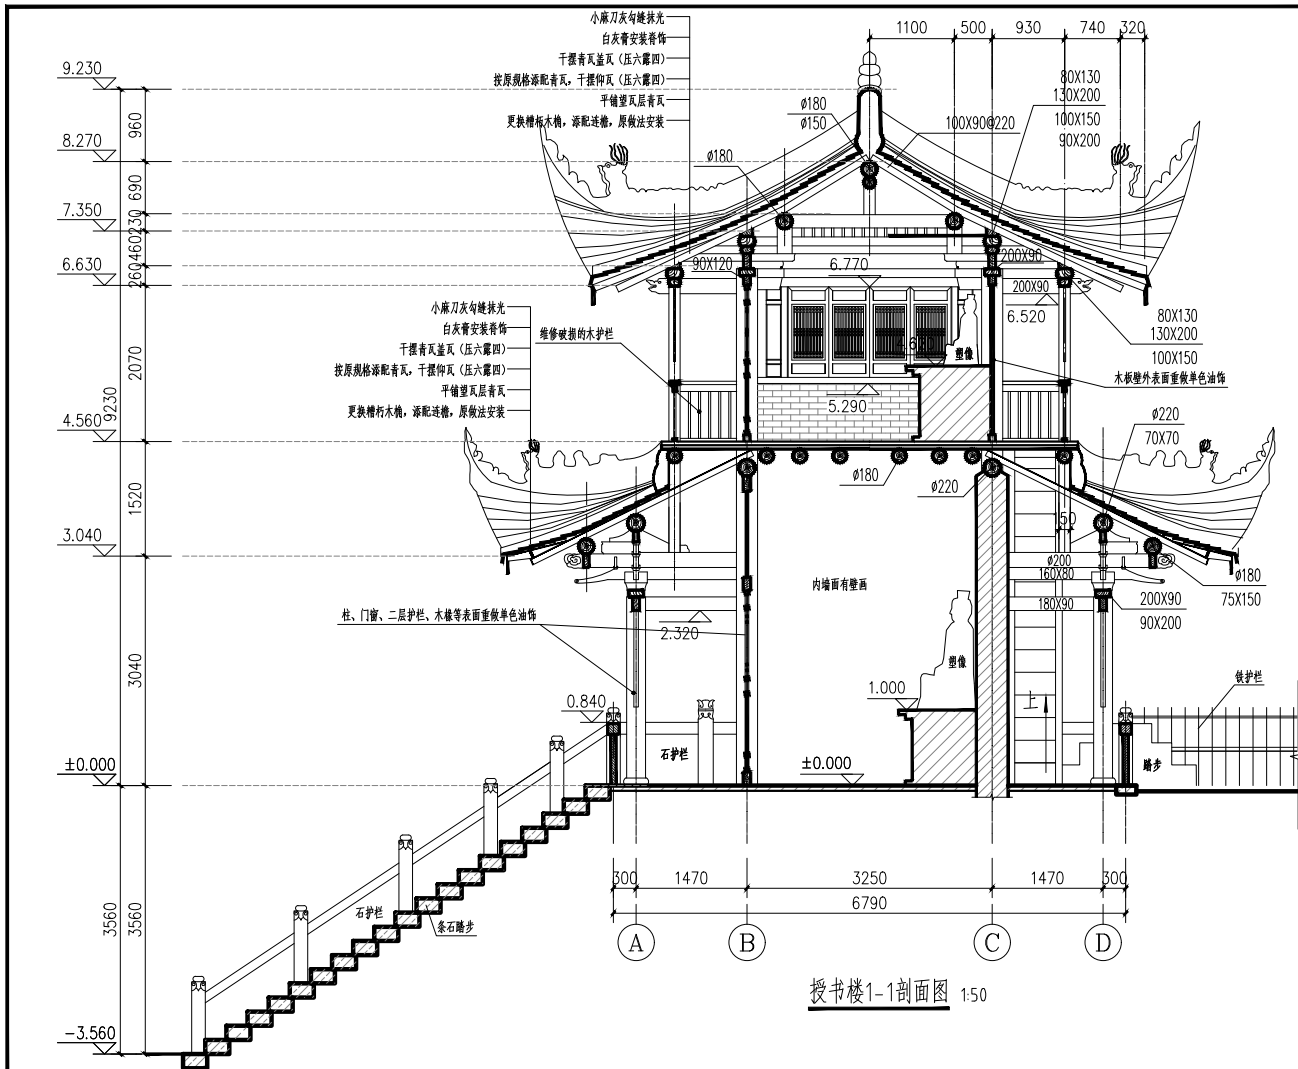
授书楼1-1剖面图 1:50

揭顶维修、添配木椽、望板、瓦件、连檐、重瓦屋面

| 屋面：揭顶维修。添配木椽、望板、瓦件、连檐，重瓦屋面。 |

#### 1、授书楼屋面做法

(1) 添配木椽，原规格制作，原间距安装（规格间距见方案图纸）；

(2) 20厚松木望板，柳叶缝拼接安装；

(3) 10厚护板灰一道；

(4) 60厚（平均厚度）泼灰草泥苫背，分二道施工、拍实、赶光、晾干。苫背曲线拆除时仔细测量，按原曲线恢复；

(5) 30厚白灰麻刀泥座底安装底瓦，压六露四。白灰麻刀泥裹陇盖瓦；

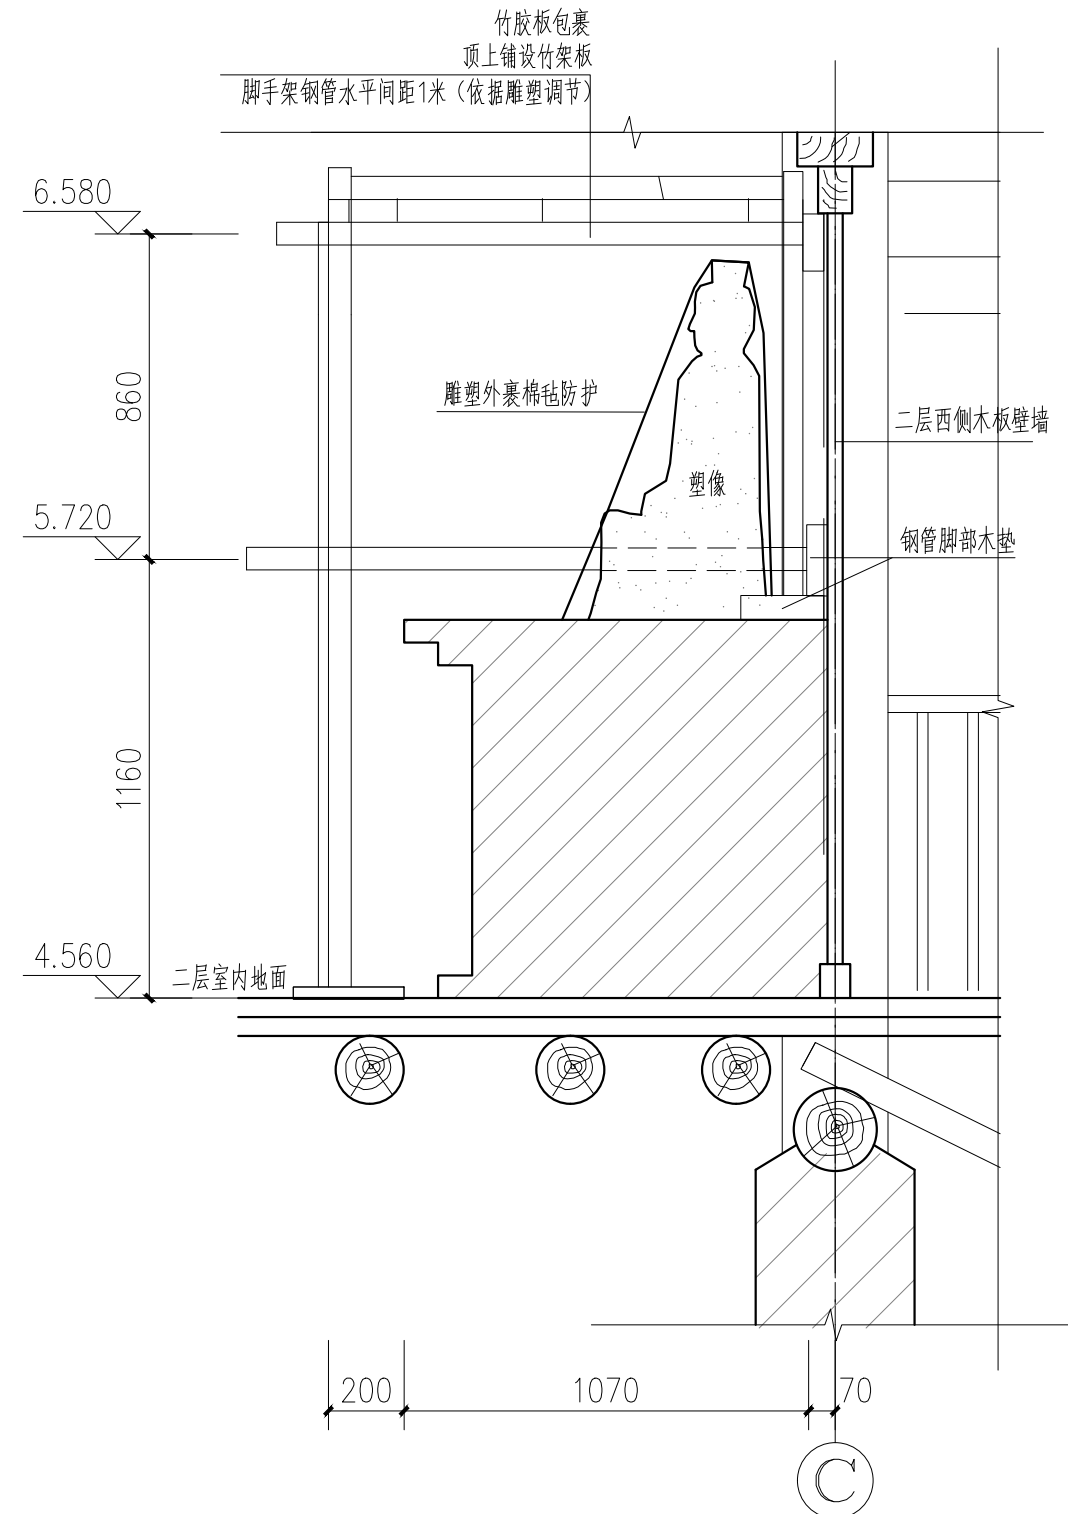
授书楼二层室内塑像保护措施图 1:20

- 注: 1、搭设脚手架全部采用 $\phi 48\text{mm}$ , 壁厚 $3.5\text{mm}$ 的钢管。  
2、横向水平杆最大长度 $2.2\text{m}$ , 其它杆最大长度为 $6.5\text{m}$ 。  
3、钢管表面平直光滑, 无裂缝、结疤、分层、错位、硬弯、毛刺、压痕和深的划痕。  
4、扣件材质必须符合《钢管脚手架扣件》(GB15831) 规定。

| 授书楼施工前应对室内雕塑做好临时防护措施，二层明间室内塑像、供台用棉毡包裹，钢管脚手架搭架竹胶板全包，且脚手架顶面铺设一层用防雨布遮护、竹架板保护，防止瓦砾等重物跌落损伤，做好防尘、防砸措施。授书楼一层明间室内塑像保护方式同二层，同时关闭明间隔扇门，做好防尘措施。 |
