# 汉台区河东店镇沥孙路山体滑塌排危除险治理项目

## 实施方案

委托单位名称：汉台区农村公路事业发展中心

设计单位名称：陕西核工业工程勘察院有限公司

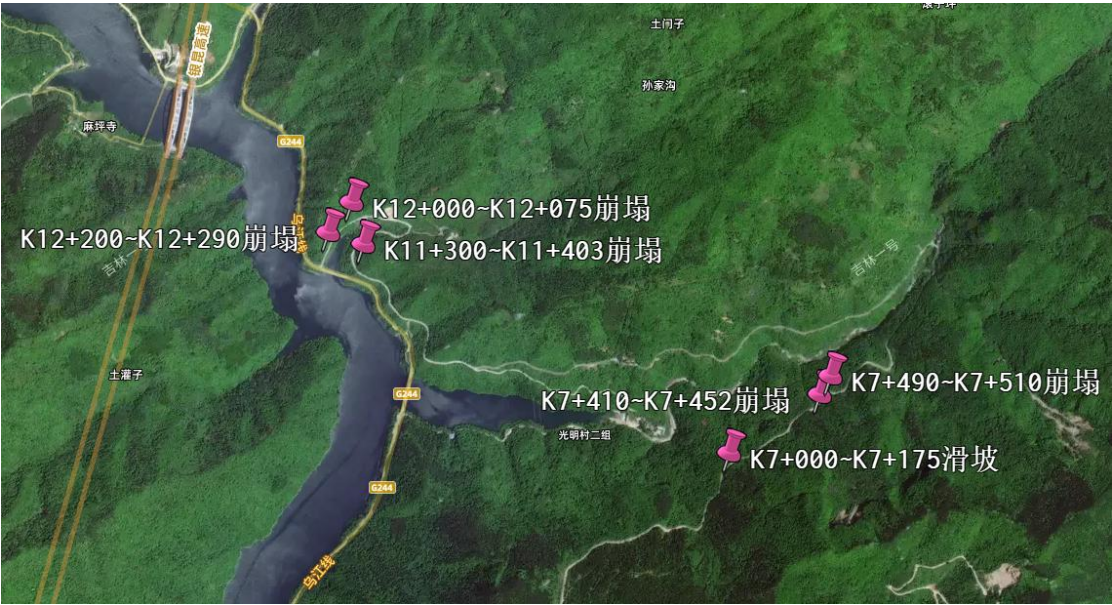
图 0-1 地质灾害隐患点位置

本治理项目主要针对沥孙路沿线六处高危地质灾害隐患点，需立即实施工程防治以保障道路安全。一处滑坡位于 K7+000~K7+175 段，为近期发生滑移的浅层土质滑坡，已造成道路中断，目前处于欠稳定状态，存在扩展风险。五处崩塌均为小型岩质崩塌，分别位于 K7+410、K7+490、K11+300、K12+000 及 K12+200 路段。其共同特点是坡高陡峻、岩体风化破碎、节理发育，目前已形成多处危岩体，整体处于欠稳定状态，直接威胁下方道路通行安全。其中，K11+300 段坡脚既有防护网已损坏，防护能力丧失。汉台区河东店镇沥孙路山体滑塌排危除

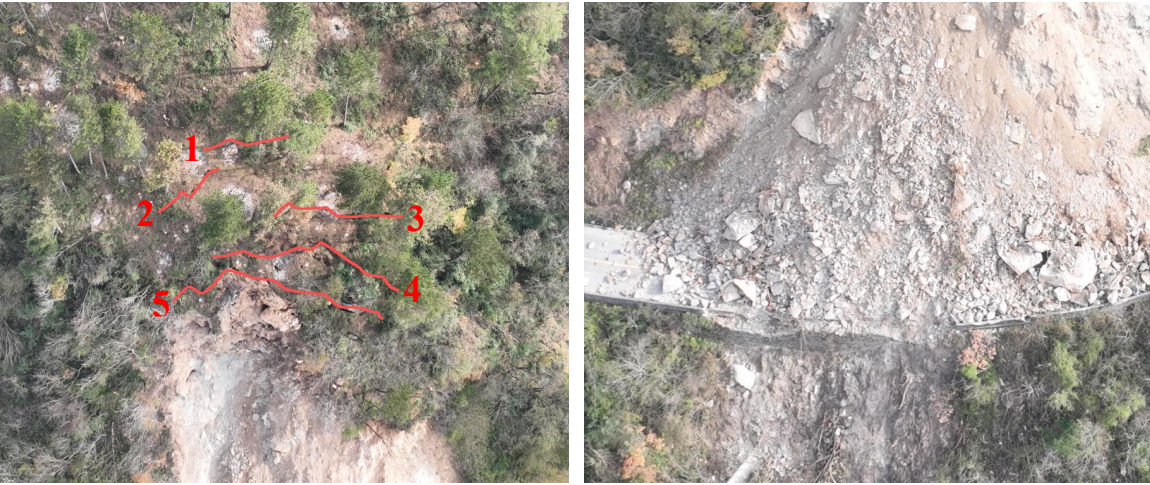
照片 1-2 坡体后缘裂缝

照片 1-3 道路外侧防撞墙损坏

本次防撞墙修复严格按原设计尺寸实施，共修复防撞墙 88m，墙顶宽 0.2m、墙高 0.8m，采用钢筋混凝土结构。施工前彻底清除损毁墙体，对既有基础凿毛清理并修复连接钢筋；随后严格按图进行钢筋下料与绑扎，确保规格、间距、保护层厚度符合设计要求，形成整体受力骨架。模板选用定型钢模或复合模板，安装稳固、拼缝严密，经校准垂直度与线形后牢固支撑。混凝土采用 C30，分层浇筑、充分振捣，浇筑后覆盖保湿养护不少于 7 天，待强度达标后拆模并对表面修整修补。全过程贯彻工序报验与过程检查，重点控制钢筋、模板、混凝土等关键环节，同步落实围挡警示与安全防护，确保修复后护栏恢复原设计结构强度与防撞功能。详见设计图。

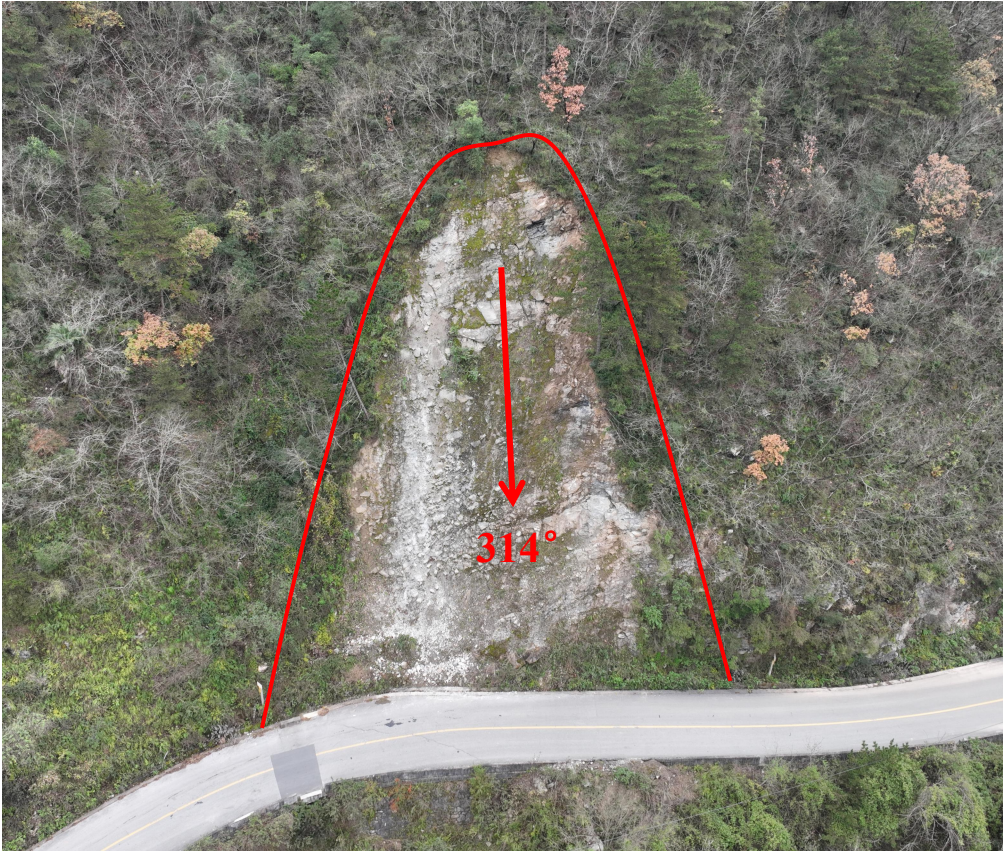
照片 2-1 K7+410~K7+452 崩塌（镜像 131°）

该崩塌点出露地层为板岩，岩体风化强烈，节理裂隙极为发育。主要发育一组高角度节理（产状 52° ∠81°），与坡面构成不利组合。在风化作用下，岩体沿节理密集带不断剥蚀、卸荷，形成局部近直立的陡崖。同时，植物根劈作用加剧了岩体破碎，促进表层岩块分离。目前，坡体已形成多处危岩体，处于欠稳定状态，严重威胁下方道路交通安全。

汉台区河东店镇沥孙路 K7+410~K7+452 崩塌为小型岩质崩塌，是一个在降水、重力等因素持续作用下的动态演化过程。其破坏始于内部应力状态改变，岩体先后经历拉裂扩展、滑移面贯通直至最终解体滑移的阶段性变形。已发生的崩塌主要由岩体风化剥落与卸荷裂隙共同导致：软岩不断剥蚀形成凹腔，使上部岩体悬空，最终因支撑力不足而发生崩塌。

当前，崩塌体表面节理裂隙发育，危岩体分布较多，局部岩体近直立或反倾，在强降雨情况下，雨水随坡面裂隙下渗至岩体裂隙，坡体含水量增加，水压力增强，降低岩体的抗拉强度，岩体裂隙贯通、崩落，最终引发坡体再次崩塌。

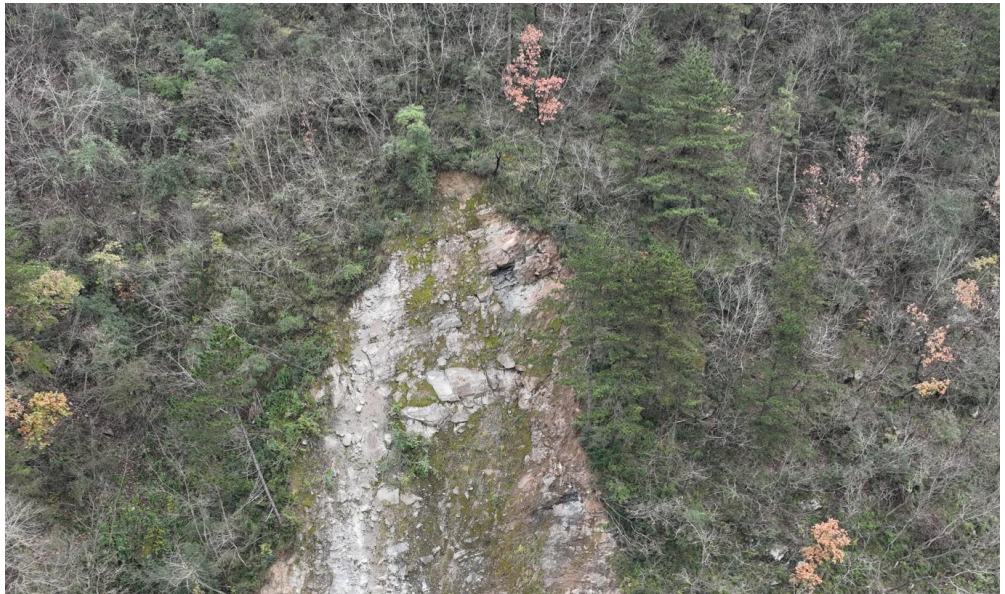
照片 2-2 坡体节理裂隙

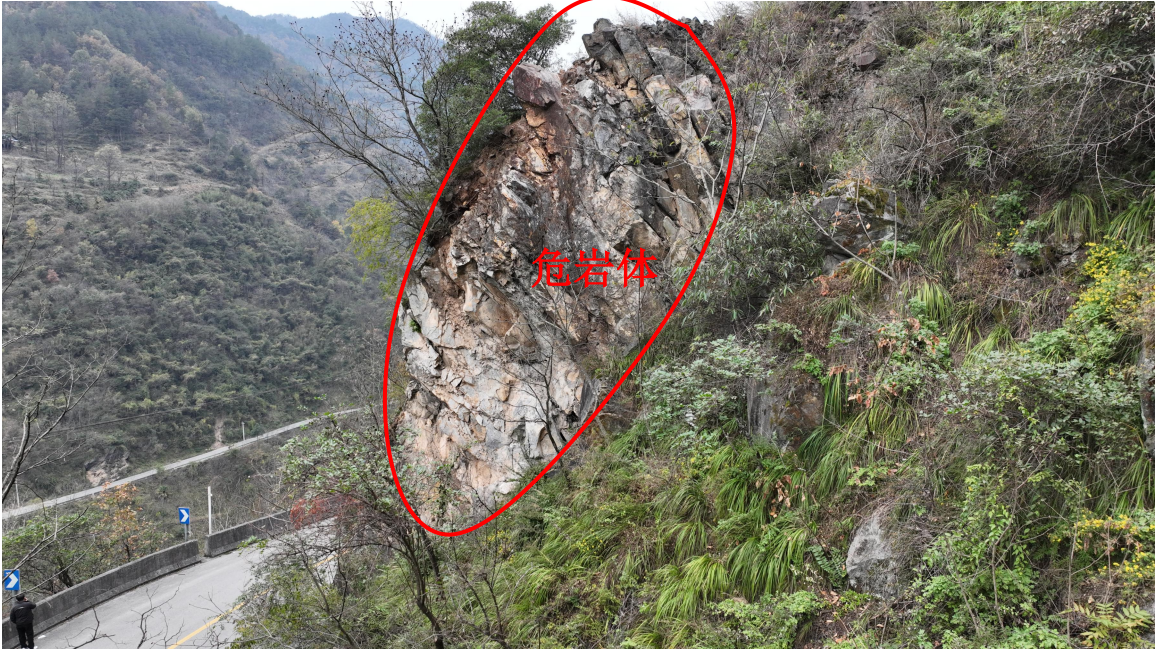
照片 3-1 K7+490~K7+510 (镜像 246° )

该崩塌灾害点为岩质崩塌，出露地层为板岩。岩体风化强烈，岩层产状平缓，但区内节理裂隙极为发育。多组高角度节理与缓倾岩层及陡峭坡面共同构成不利的空间组合关系，极大地削弱了岩体整体性和稳定性。在长期的风化、卸荷及雨水冲刷等外营力作用下，岩体沿节理密集带发生渐进式剥蚀，最终在坡体局部形成近直立的临空陡崖。此过程导致上部岩体失去侧向支撑，在重力作用下发生拉裂与蠕变。目前，坡体已形成多处危岩体，处于欠稳定状态，严重威胁下方道路交通安全。

汉台区河东店镇沥孙路 K7+490~K7+510 崩塌为小型岩质崩塌，该处危岩体的失稳崩塌是一个在降水与重力等因素长期作用下的动态演化过程。该过程始于岩体内部应力状态改变，依次经历拉裂扩展、滑移面贯通直至整体解体滑移的阶段变形。目前，崩塌体表面节理裂隙发育，危岩体分布广泛，局部岩体呈近直立或反倾状态。在强降雨条件下，极易发生崩落，崩塌点紧邻下方道路，一旦发生失稳，崩落岩块将对道路交通安全构成直接且严重的威胁，需采取紧急监测与工程防治措施。

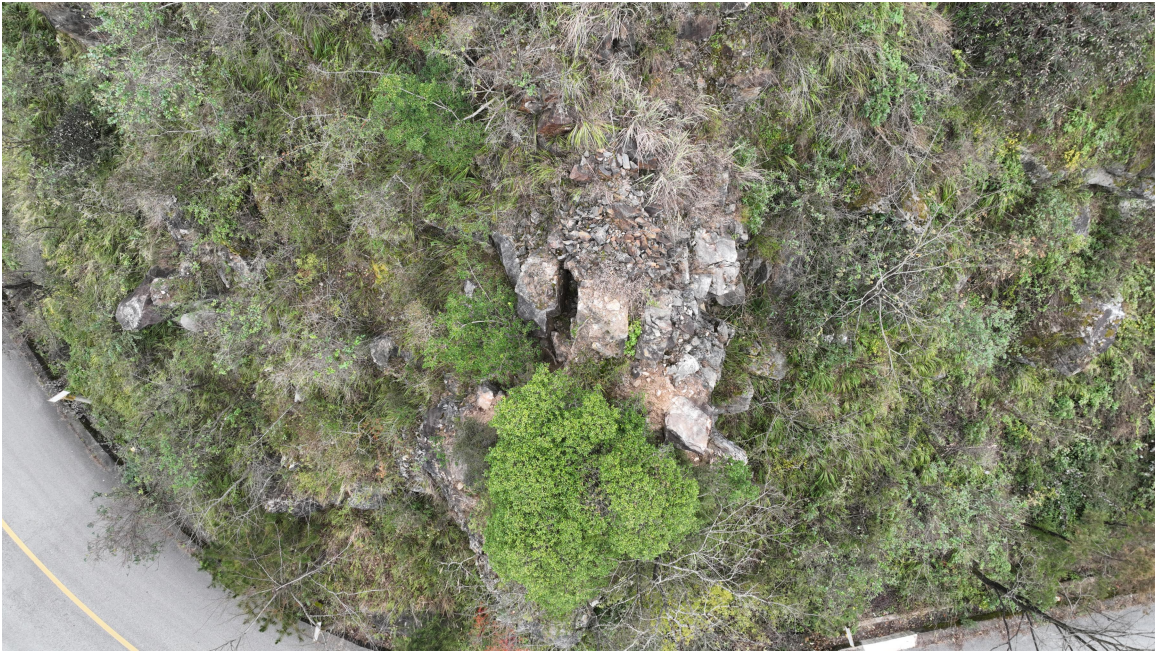
照片 3-2 危岩体

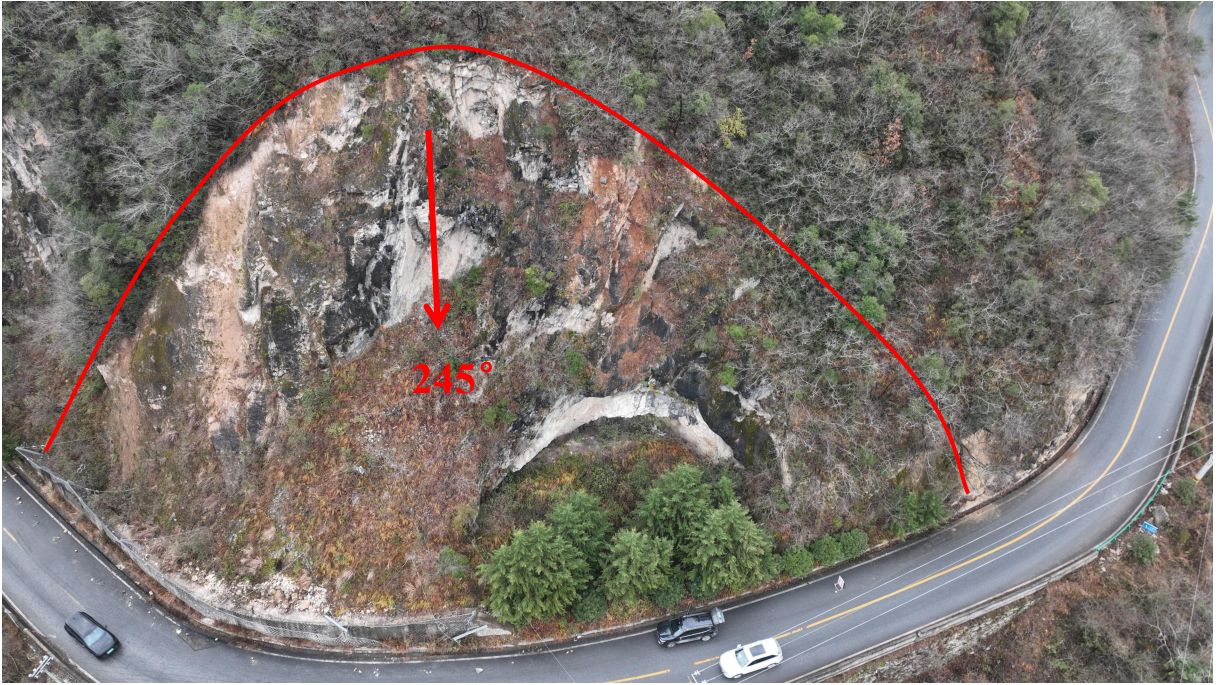
照片 4-1 K11+300~K11+403 崩塌（镜像  $62^{\circ}$ ）

该崩塌点出露板岩地层，风化程度呈现显著的垂向分异，坡体中上部岩体风化强烈、节理裂隙极为发育。受不利结构面组合（岩层产状  $312^{\circ} \angle 73^{\circ}$  与高角度节理  $207^{\circ} \angle 80^{\circ}$ ）控制，在长期风化、卸荷及植物根劈作用下，岩体沿节理带不断剥蚀，形成坡脚大型凹腔与局部近直立陡崖，严重削弱坡体支撑。坡体上部因而发育多处临空高达约 40m 的高位危岩体。坡脚既有被动防护网已损坏，损坏长度约 60m，钢柱已脱离基座，钢绳网倾倒，其防护能力基本丧失，难以有效拦截高位坠石。

汉台区河东店镇沥孙路 K11+300~K11+403 崩塌为小型岩质崩塌。该处危岩体在降水、重力及风化等长期作用下持续演化，经历拉裂扩展、滑移面贯通至整体滑移的阶段性变形。崩塌区出露石炭系板岩，中上部岩体风化强烈，节理裂隙发育，受岩层与高角度节理的不利组合控制，在卸荷及根劈作用下，坡脚已形成大型凹腔及陡崖，严重削弱坡体支撑，并形成多处高位危岩体。

目前坡体整体处于欠稳定状态，表面裂隙发育，岩体局部近直立或反倾。强降雨条件下，雨水下渗加剧岩体软化与荷载，易引发高位崩塌。坡脚既有被动防护网已损坏约 60 米，基本丧失防护能力，无法有效拦截坠石。该崩塌点紧邻道路，一旦失稳将直接威胁交通安全，需采取紧急监测与工程治理措施。

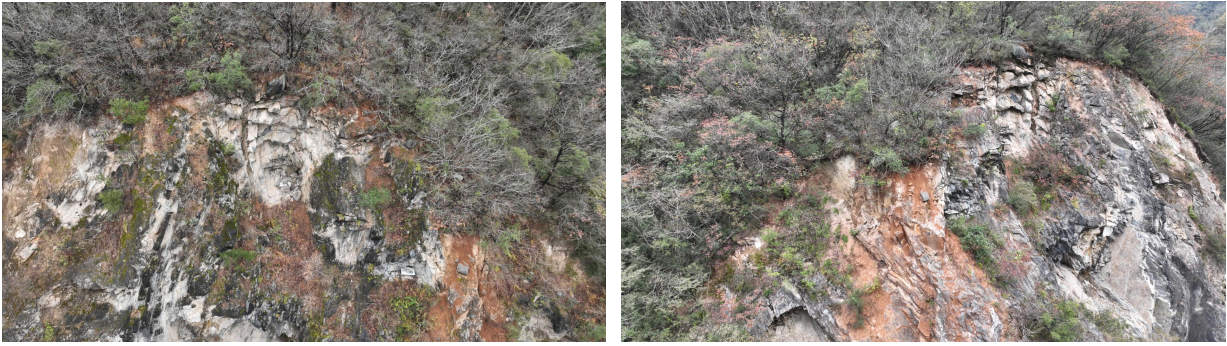
照片 4-2 坡体顶部节理裂隙

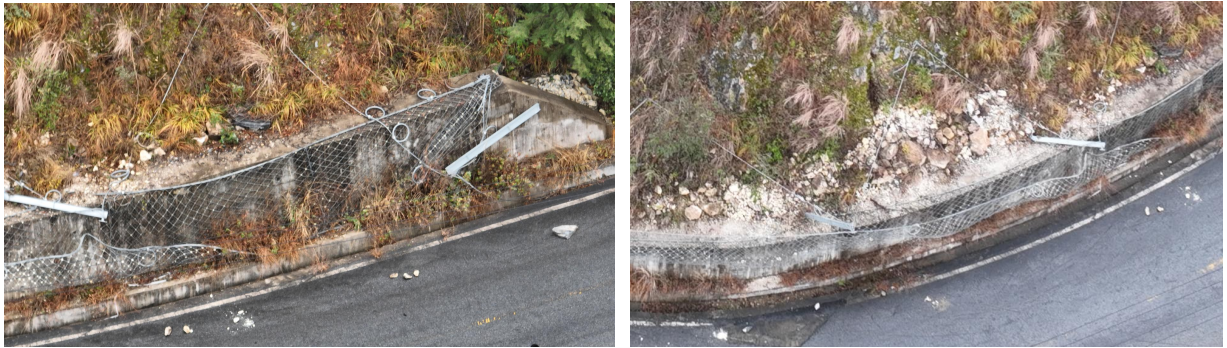
照片 4-3 坡脚被动防护网损坏

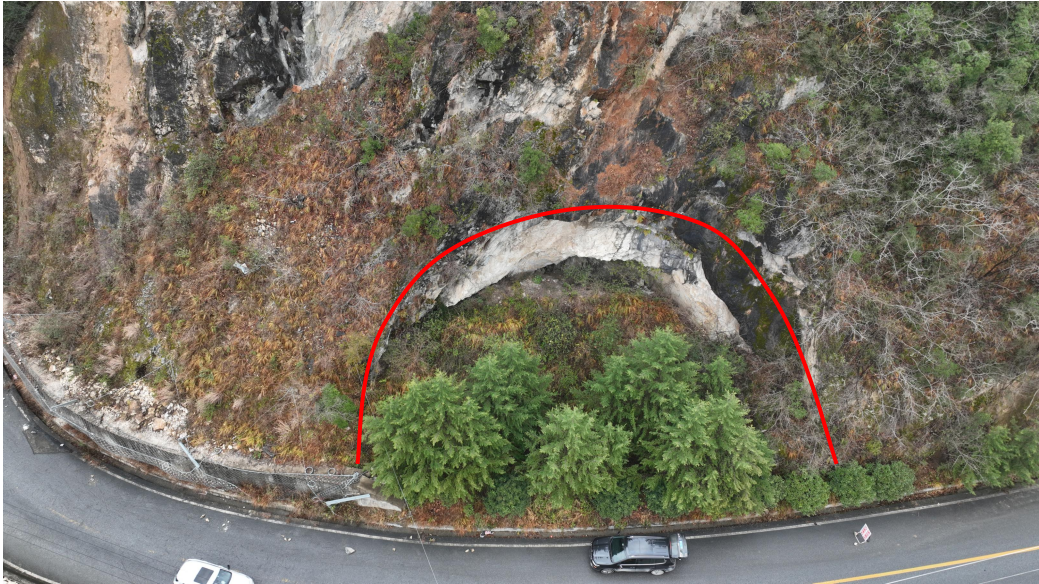
照片 4-4 坡体凹腔

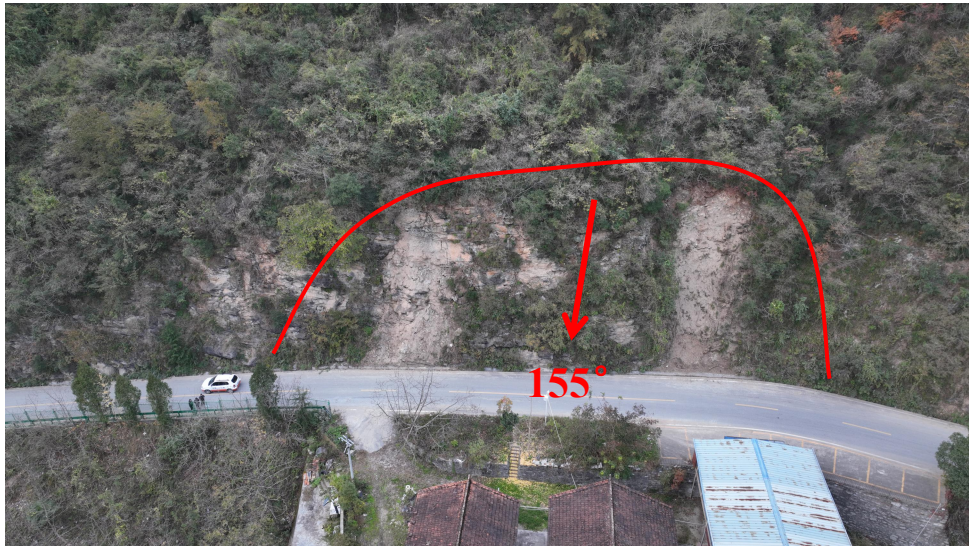
照片 5-1 K12+000~K12+075 崩塌（镜像 329°）

该崩塌点出露板岩地层，岩体风化强烈，节理裂隙极为发育。岩体破坏主要受一组高角度节理（产状 81° ∠77°）控制，其倾向与坡面构成不利组合，为崩塌提供了主要控制性结构面。在长期风化与卸荷作用下，岩体沿该节理密集带持续剥蚀、解体，逐渐形成局部近直立

的陡峭崖壁。同时，坡体植被根劈作用显著，进一步加剧了表层岩体的破碎与块体分离。

汉台区河东店镇沥孙路 K12+000~K12+075 崩塌为小型岩质崩塌，该处危岩体的失稳崩塌是一个在降水与重力等因素长期作用下的动态演化过程。该过程始于岩体内部应力状态改变，依次经历拉裂扩展、滑移面贯通直至整体解体滑移的阶段性变形。目前，崩塌体表面节理裂隙发育，危岩体分布广泛，局部岩体呈近直立状态。在强降雨条件下，极易发生崩落，且坡脚紧邻道路及居民房屋，该崩塌严重威胁下方道路交通安全及居民生命财产安全，需采取紧急监测与工程治理措施。

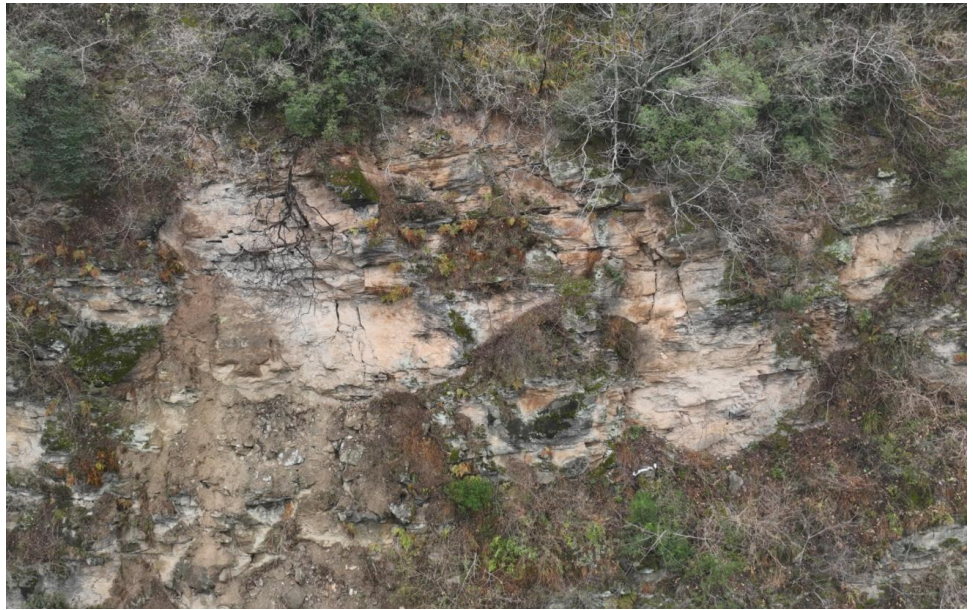
照片 5-2 坡体中部节理裂隙

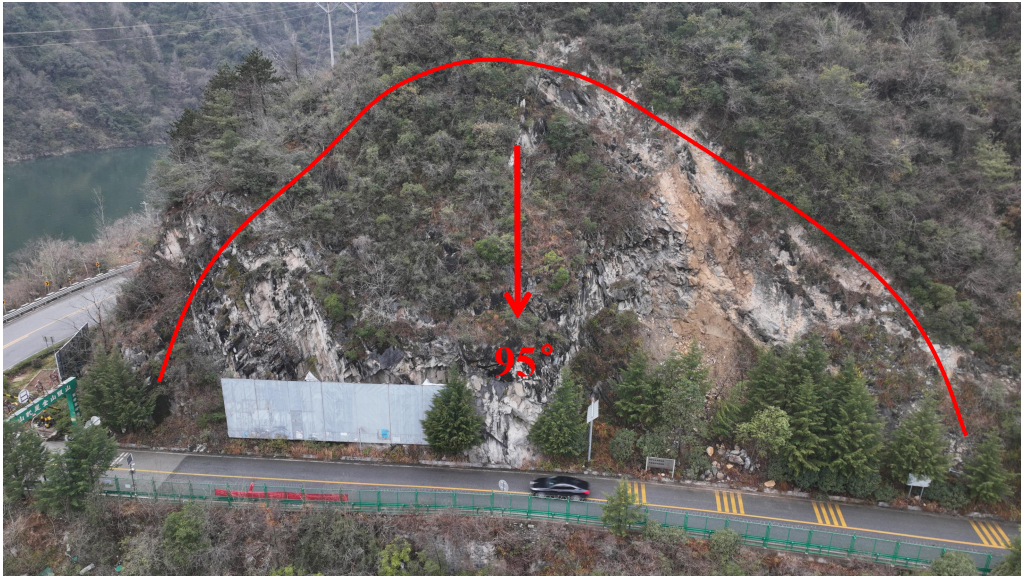
照片 6-1 K12+200~K12+290 崩塌（镜像 279°）

该崩塌点出露地层为板岩，岩体风化强烈，节理裂隙极为发育。主要发育一组高角度节理（产状 166° ∠87°），与坡面构成不利组合。在风化作用下，岩体沿节理密集带不断剥蚀、卸荷，形成局部近直立的陡崖与落石凹腔。同时，植物根劈作用加剧了岩体破碎，促进表层岩块分离。目前，坡体已形成多处危岩体，道路内侧为崩塌堆积区，分布有直径约 0.2~0.5m 的落石，该崩塌体处于欠稳定状态，严重威胁下方道路交通安全。

汉台区河东店镇沥孙路 K12+200~K12+290 崩塌为小型岩质崩塌，是一个在降水、重力等因素持续作用下的动态演化过程。其破坏始于内部应力状态改变，岩体先后经历拉裂扩展、滑移面贯通直至最终解体滑移的阶段性变形。已发生的崩塌主要由岩体风化剥落与卸荷裂隙共同导致：软岩不断剥蚀形成凹腔，使上部岩体悬空，最终因支撑力不足而发生崩塌。

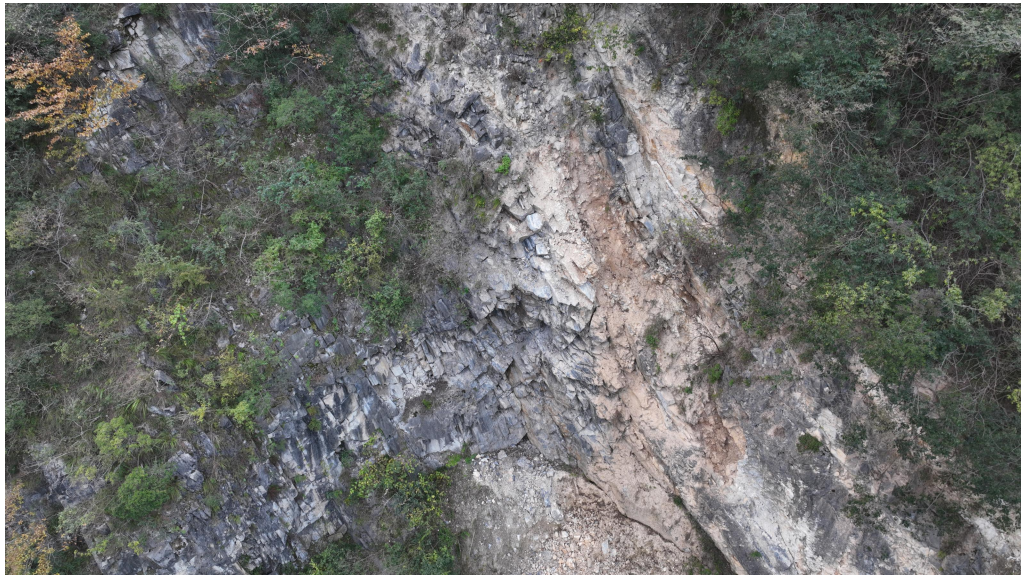
照片 6-2 坡体中部节理裂隙
