# 汉中市南郑区两河镇中心小学

## 校园消防整改项目

# 两河镇中心小学校园消防整改项目

## 消防整改实施方案

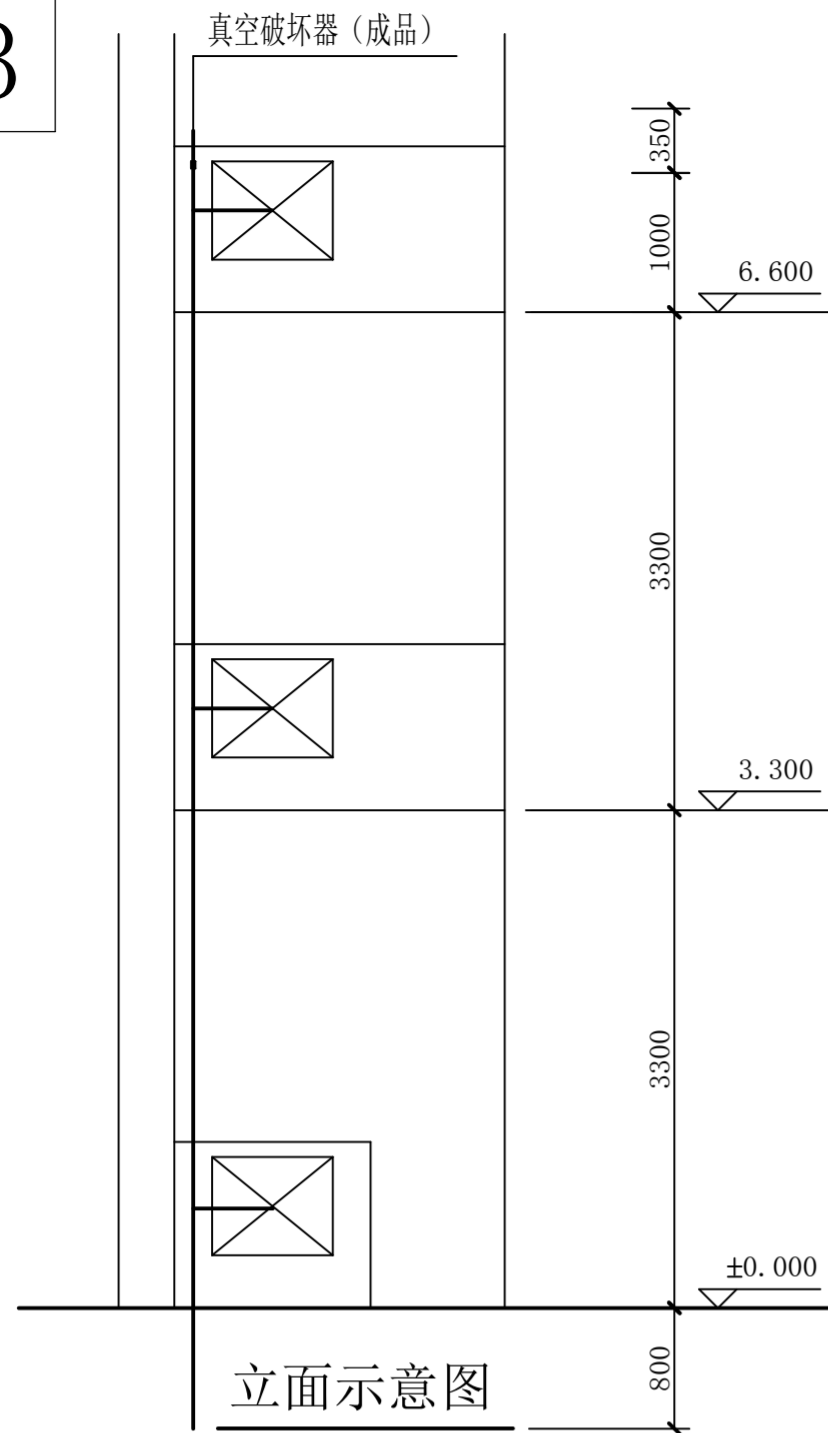
图3

- 1、给水立管、水平管安装参见国标03S402；外表采用橡塑管壳保温；
- 2、砖墙采用MU10页岩砖，M5水泥砂浆砌筑；
- 3、新增墙体外表20厚水泥砂浆抹面、外牆乳胶漆(陕09J01第213页“外涂”)；
- 4、管道穿墙、梁及楼板处应预埋大二号套管(02S404-15A型)，缝隙填充。

学校	项目名称	存在问题	整改方案	实施方案及具体做法	备注	
中心小学	教学楼	未设置室外消火栓	增设消防卷盘	1-2层及2-3层建筑物楼梯平台处增设消防卷盘各1处共4处（详见图1）		
	教辅楼	未设室外消火栓	增设消防卷盘	1-3层北端走廊增设消防卷盘各1处共3处（详见图2）； 1-3层南端走廊增设消防卷盘各1处共3处（详见图3）；		
	综合楼	未设室外消火栓	增设消防卷盘	1-3层楼梯间走廊增设消防卷盘各1处共6处（详见图4）；		
		音乐教室门不符合规范要求	拆除原有门重新安装	拆除原有1000x2000金属门1道及240厚砖墙3.5平方米；重新安装1650x2900金属门1道（外开）， 1:2水泥砂浆包边刷乳胶漆2平方米；		
		与餐厅楼防火间距不足	封堵餐厅洞口	同下		
	餐厅楼	与餐厅楼防火间距不足	封堵餐厅洞口	封堵餐厅东端瓦屋面下通风口1000x1000洞口（详见图5）		
		厨房操作间与其他部位未进行防火分隔	改设乙级防火门	拆除厨房操作间1500x2700金属门1道，重新安装1500x2700乙级防火门1道； 拆除库房900x2100金属门3道，重新安装900x2100乙级防火门3道；		
		餐厅疏散门未向疏散方向开启	改变餐厅疏散门开启方向	拆除餐厅2400x2700金属门2道，重新安装2400x2700金属门2道（外开）； 拆除操作间1500x2700金属门1道，重新安装1500x2700金属门1道（外开）；		
		餐厅未设应急照明	增设应急照明灯具	餐厅内增设应急照明灯共6盏； 5W管吊装距地2.50米； 餐厅出口门框上安装安全出口灯具各1处共2处；	WDZN-BYJ-2x2.5-JDG20（线管20米）	
		操作间吊顶材料不符合规范要求	拆除原吊顶重新安装	拆除操作间等铝塑板吊顶110平方米，重新安装集成吊顶110平方米（陕09J01“棚70”）		
	学生宿舍楼 教工宿舍楼	楼梯间有影响疏散的障碍物	拆除金属格栅门	拆除2-3层楼梯平台处3000x2900金属格栅门2道及走廊1560x2900金属门2道； 重新安装3000x2900铝合金卷帘门2道；

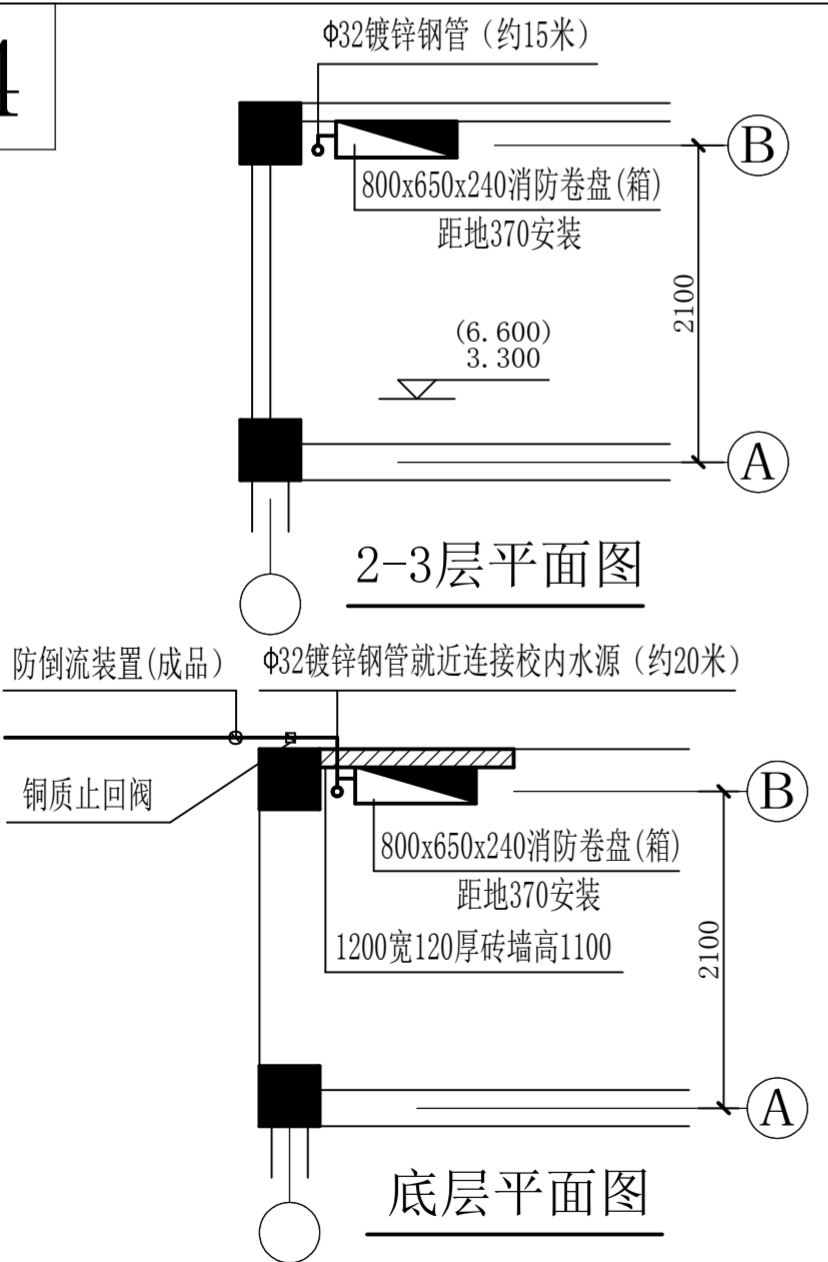
图4

- 1、给水立管、水平管安装参见国标03S402；外表采用橡塑管壳保温；
- 2、砖墙采用MU10页岩砖，M5水泥砂浆砌筑；
- 3、新增墙体外表20厚水泥砂浆抹面、外牆乳胶漆(陕09J01第213页“外涂1”)
- 4、管道穿墙、梁及楼板处应预埋大二号套管(02S404-15A型)，缝隙填实。

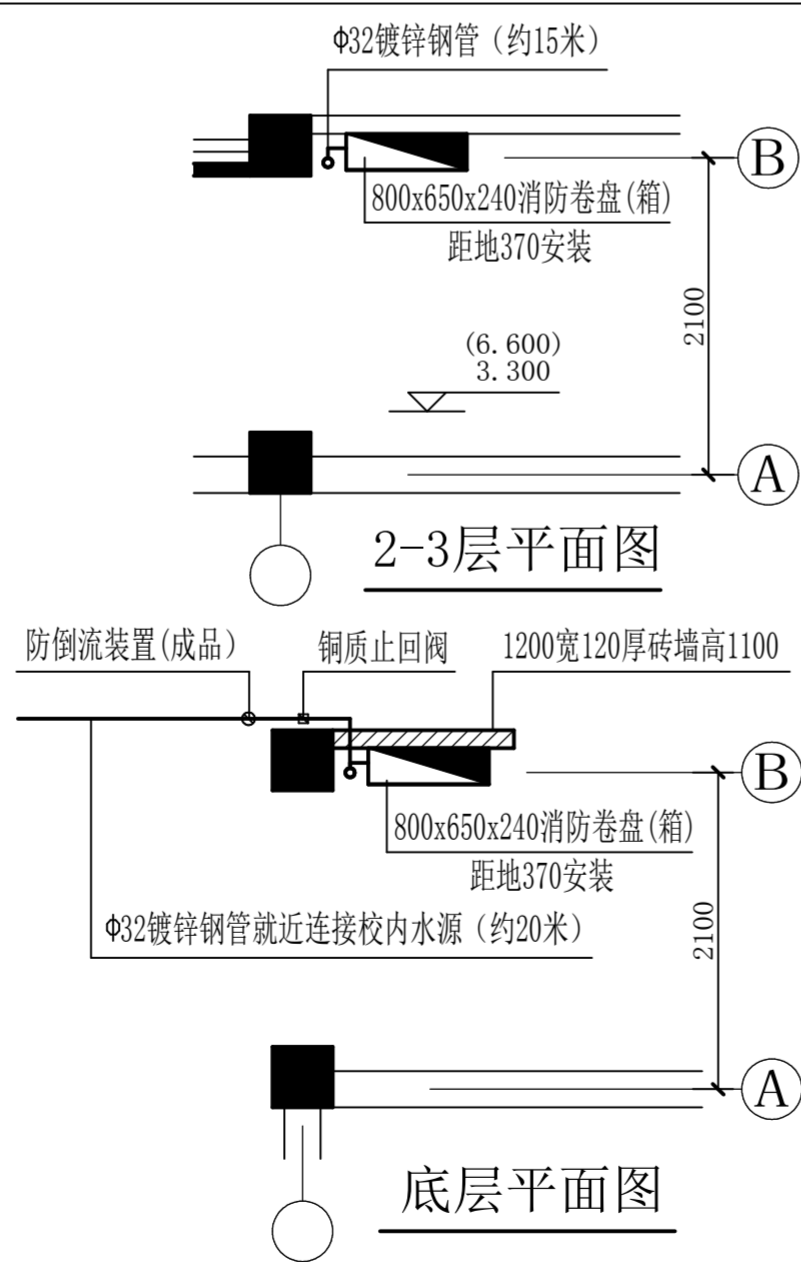
Φ32镀锌钢管 (约15米)

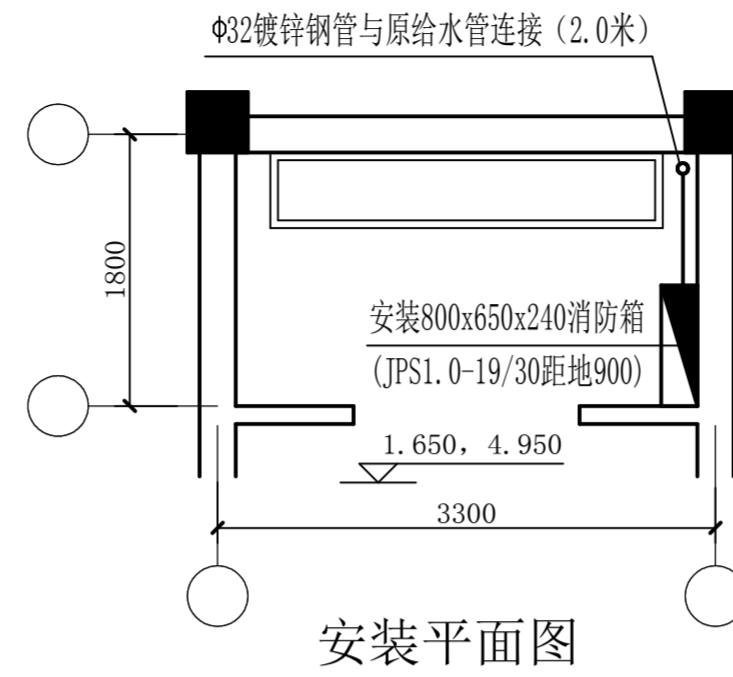
图 1

- 1、给水立管、水平管安装参见国标03S402；外表采用橡塑管壳保温；
- 2、管道穿墙、梁及楼板处应预埋大二号套管(02S404-15A型)，缝隙填实。

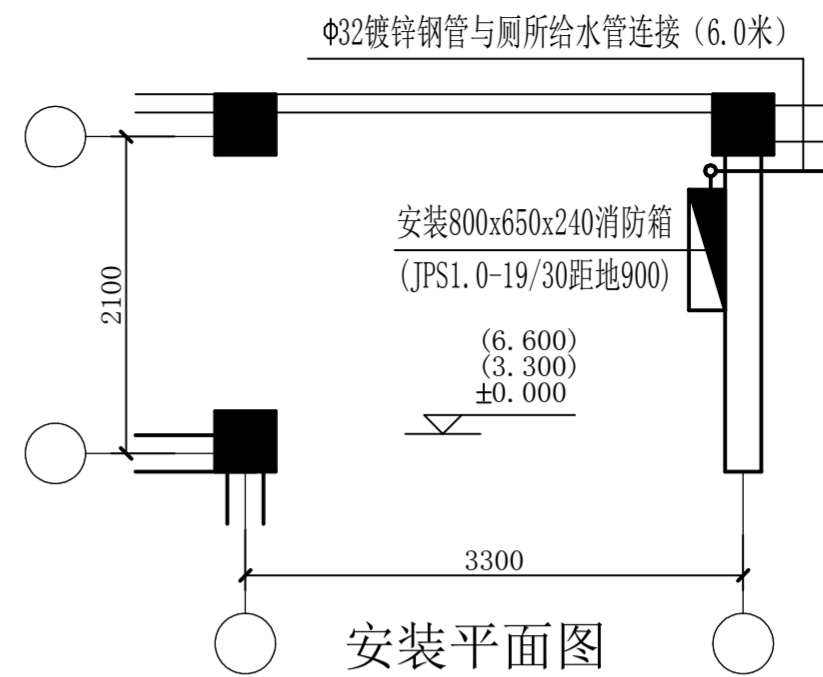
图2

- 1、给水立管、水平管安装参见国标03S402；外表采用橡塑管壳保温；
- 2、管道穿墙、梁及楼板处应预埋大二号套管(02S404-15A型)，缝隙填充。

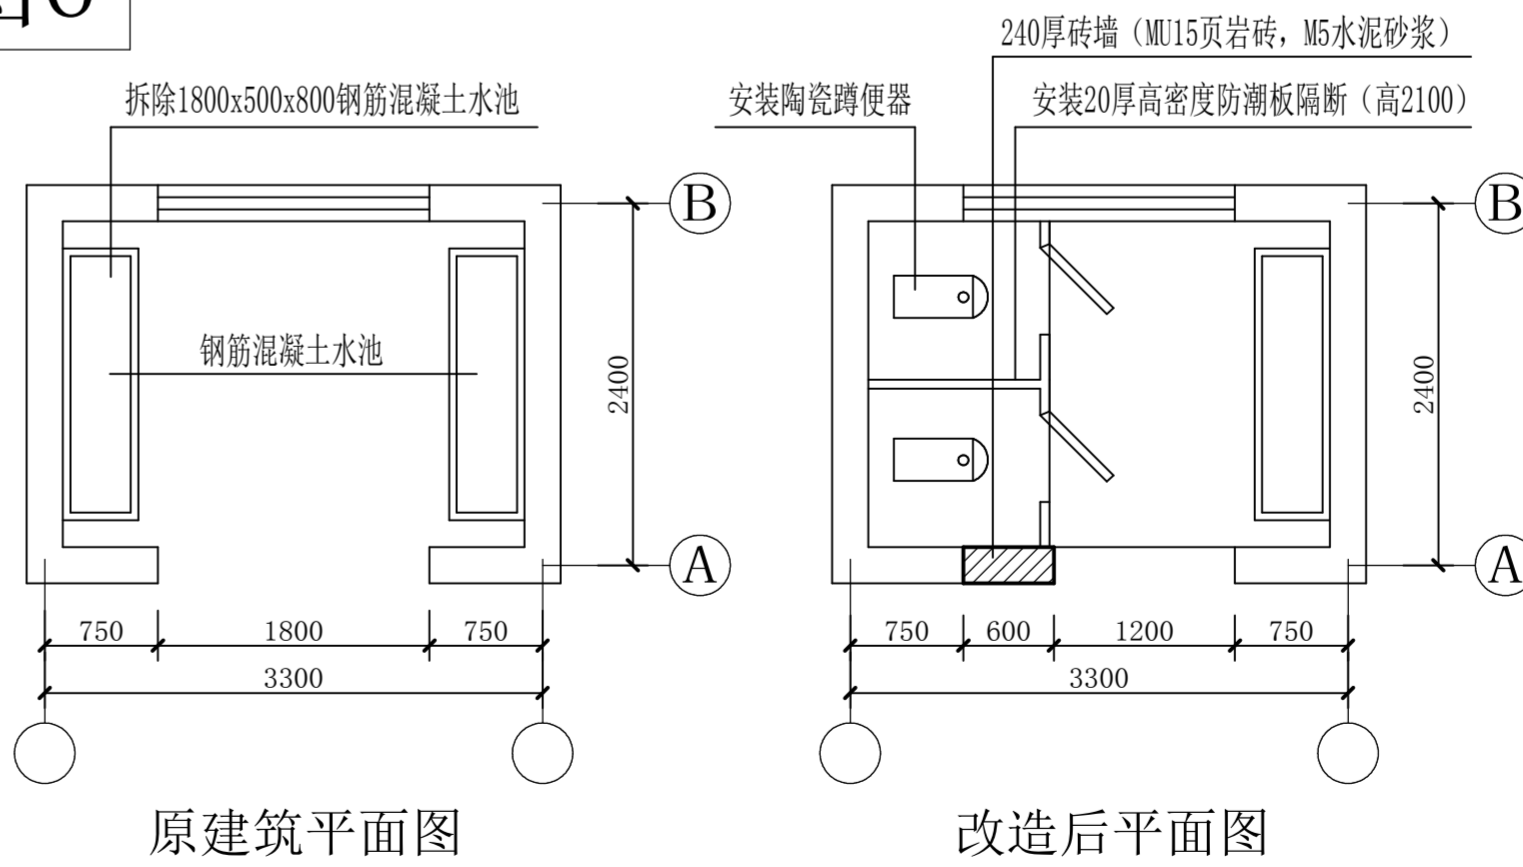
图6

- 1、厕所给水、排水利用原有给排水管道（连接）；
- 2、新增墙体外表20厚水泥砂浆抹面、外墙乳胶漆(陕09J01第213页“外涂1”)
- 3、全部地面原有瓷砖拆除，重新铺地砖。

楼梯下部增设厕所	学生宿舍1层楼梯平台处改设厕所（详见图6）		
		未设室外消火栓	改设消防卷盘	拆除1-3层原有800x650x160消火栓(箱)每层5处共15处； 1-3层原有消火栓(箱)处重新安装800x650x160消防软管卷盘(箱)每层5处共15处；		
				未按设计图纸设置两路供水、消防水池及泵房	拆除屋顶3000x3000x2000不锈钢水箱1处；原消防管在1层卫生间处与生活用水管连接（Φ50镀锌钢管约15米）	
	中心幼儿园	保教楼	消防车出入口净高及宽度不足	满足小型消防车出入	该校位于乡村，校门洞宽3.80米，高3.30米，能够满足当地小型消防车通行， 共有建筑物2栋，均为1-2层，建筑物前设有活动场，可以停放消防车，	
			火灾报警系统故障，部分探测器故障	维修自动报警系统	维修自动报警系统（更换全部探测器约20个）	
消控室门未向外开启			消控室门改为外开	拆除原消控室1000x2100金属门1道，重新安装1000x2100金属门1道（外开）		
未设置室外消火栓			增设消防水池（取水口）	院内增设消防水池及取水口（详见设计图纸）		
生活用房		厨房操作间与其他部位未进行防火分隔	库房门更换为防火门	拆除操作间与库房间1000x2100金属门1道，重新安装1000x2100乙级防火门1道；		
		楼梯间未设应急照明及疏散指示标志	增设疏散指示	楼梯间下楼一侧墙上增设疏散指示灯各1盏共2盏（1W壁装距地0.5米）； 每层走廊增设疏散指示灯各3盏共6盏（1W壁装距地0.5米）	WDZN-BYJ-2x2.5-JDG20（线管20米）	
			增设应急照明灯具	1-2层楼梯梁上安装安全出口灯具各1处共2处（1层安装于楼梯间内）；	WDZN-BYJ-2x2.5-JDG20（线管5米）	
		未设置室外消火栓	增设消防水池（取水口）	院内增设消防水池及取水口（详见设计图纸）

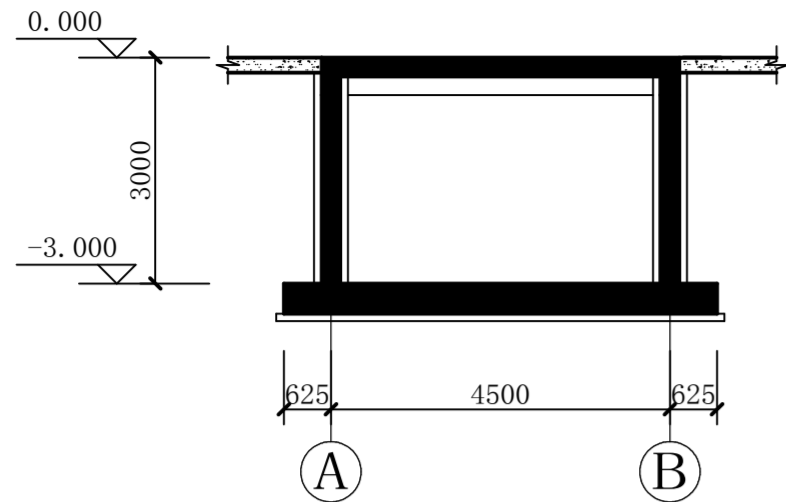
1-1剖面图 1:100

- 注：1、水池底板及侧壁装饰：  
15厚1:2.5水泥砂浆抹面、1.5厚水泥基防水涂膜一道、15厚1:2.5水泥砂浆抹面；
- 2、水池顶板上下表面均采用混凝土原浆压光；
- 3、水池周边场地：素土回填夯实（压实系数0.93），200厚C30混凝土硬化（约84平方米）
- 4、图中基础垫层混凝土为C15；
- 5、水箱底板、侧墙（含梁柱）及顶板采用C30、P8级防渗混凝土；
- 6、其余未注明的混凝土均为C30碎石混凝土；

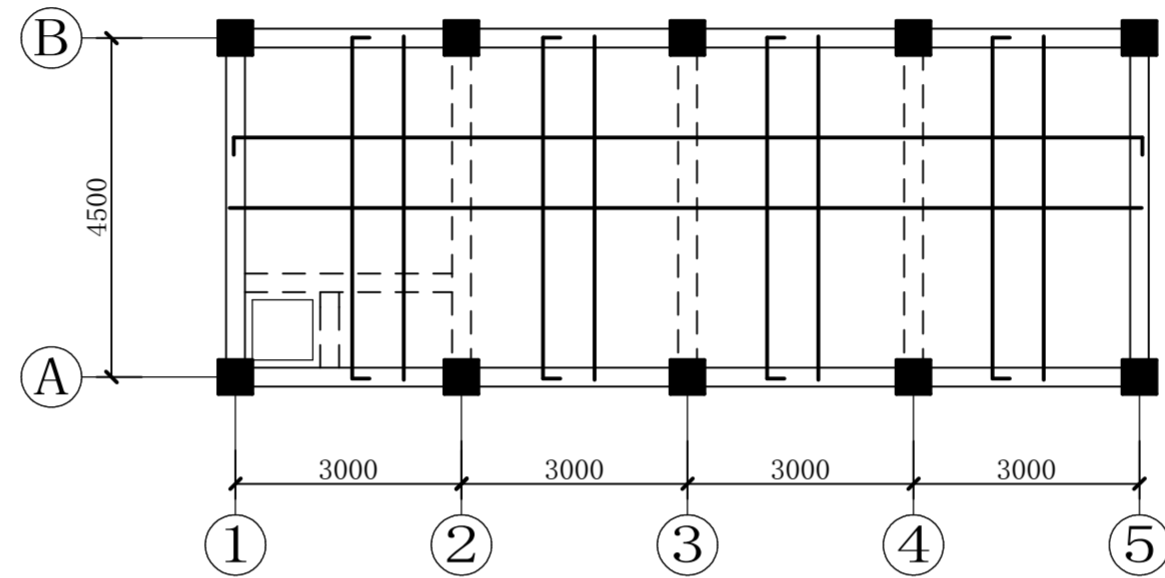
水池顶板结构图 1:100

板厚250, 全部钢筋双层双向Φ14@150
