王益区 2023 年历史遗留矿山生态修复项目

施工图设计

(三标段)

施工图说明及图纸

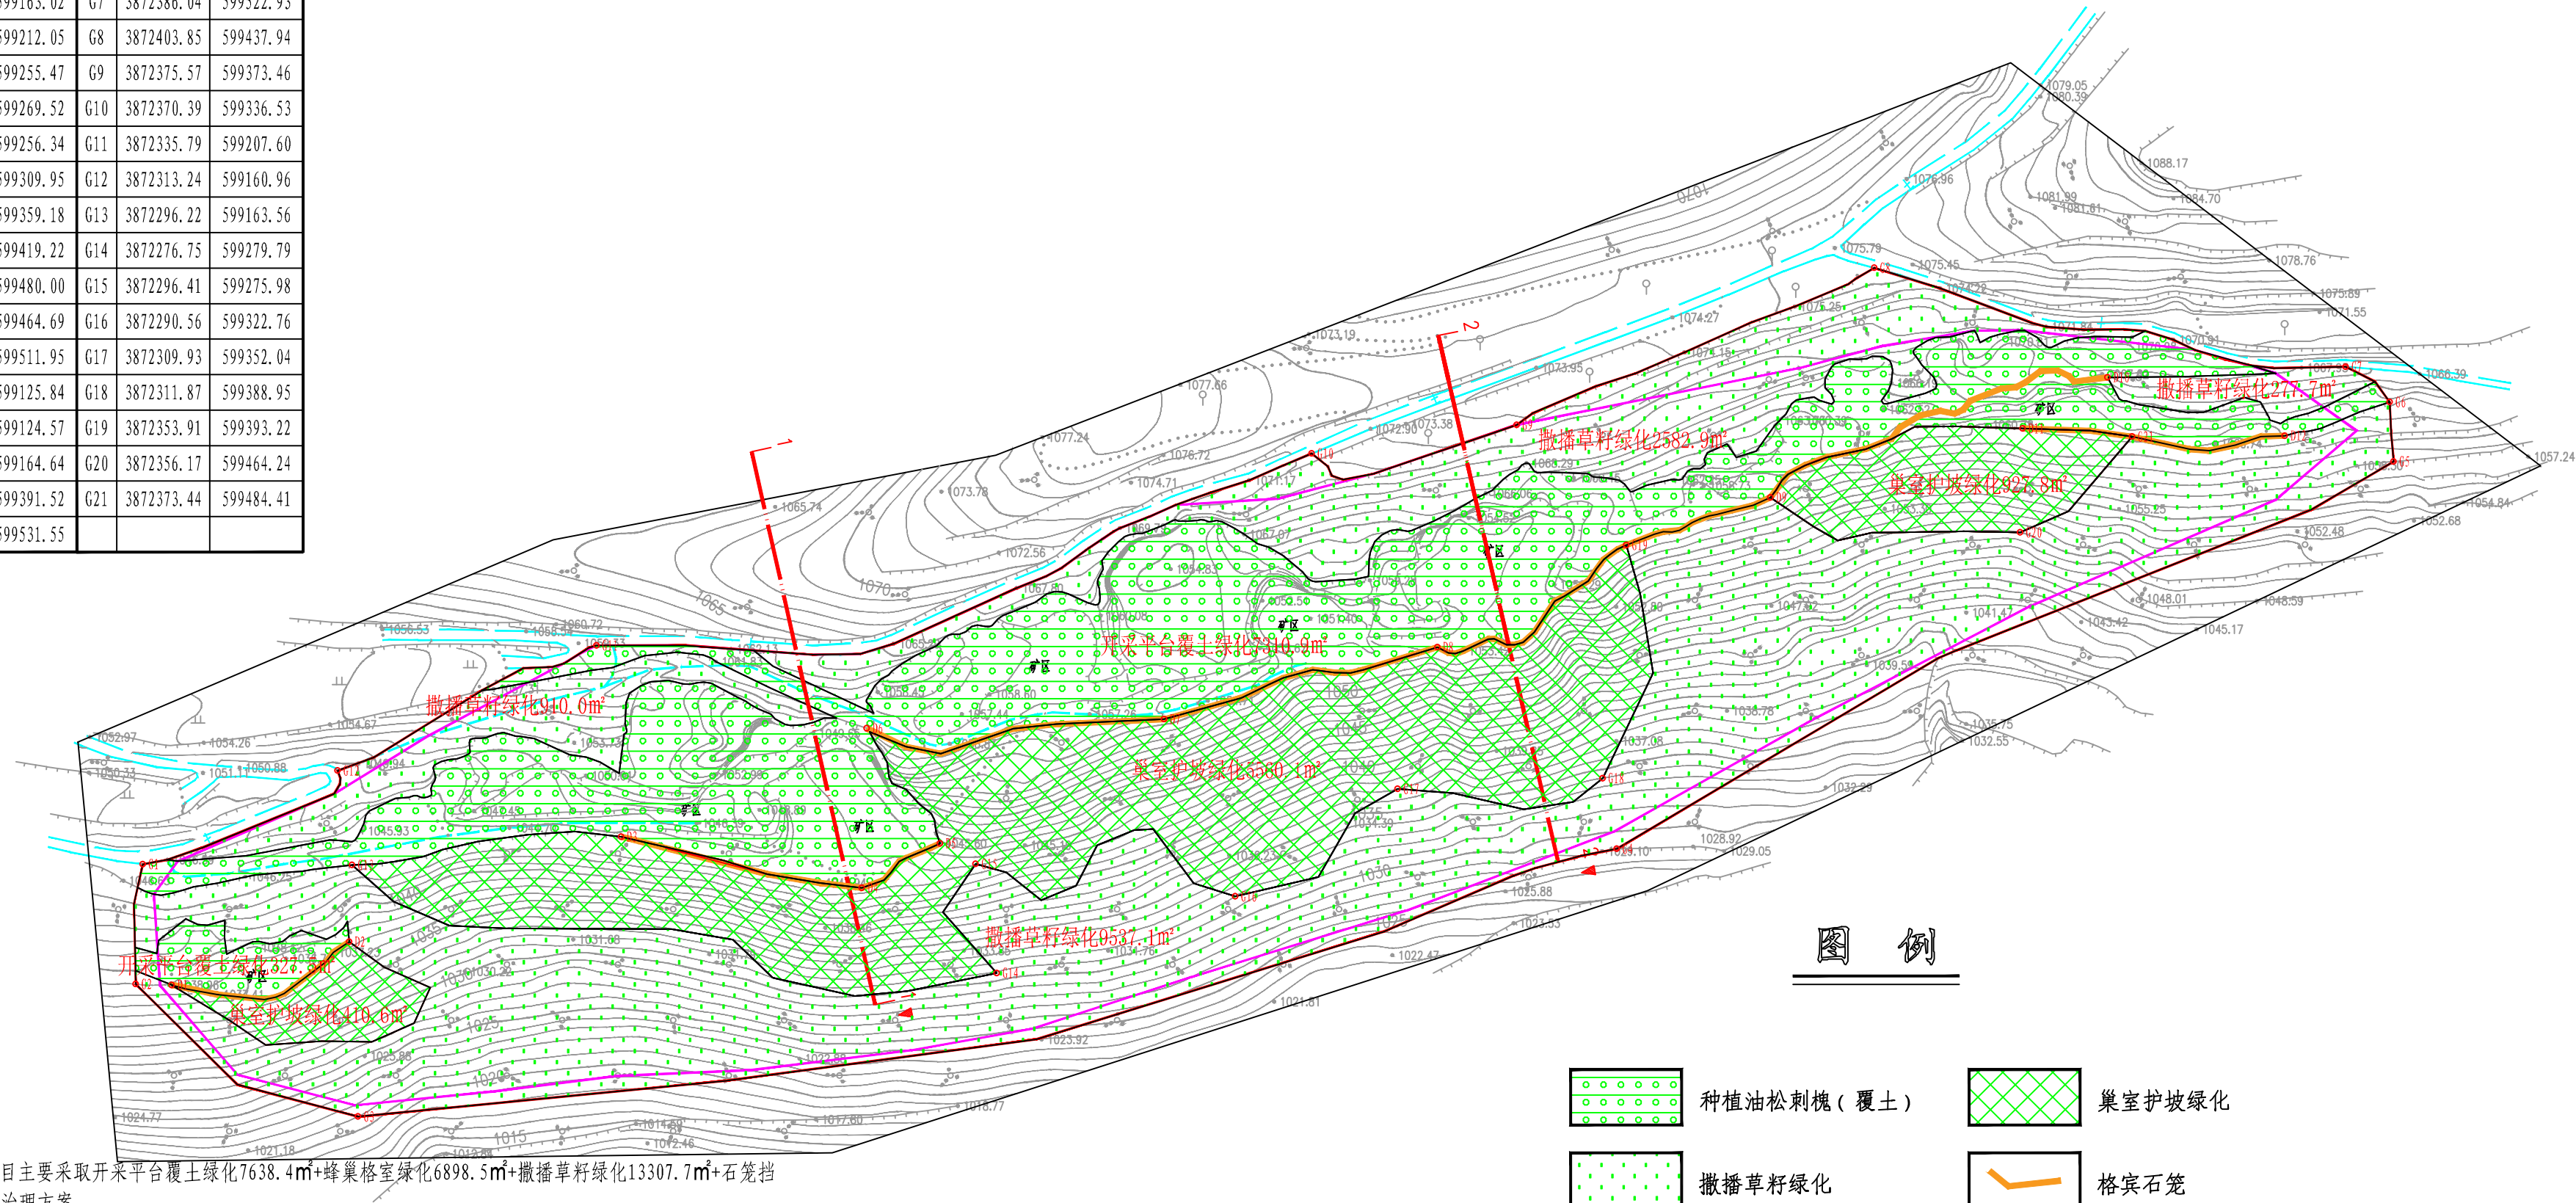
中国有色金属工业西安勘察设计院有限公司 XI'AN ENGINEERING INVESTIGATION AND DESIGN RESEARCH INSTITUTE OF CHINA NATIONAL NON-FERROUS METALS INDUSTRY CO.,LTD.				项目名称	王益区2023年历史遗留矿山生态修复项目（文明驱灰岩矿）			
				图 名	设计平面布置图			
签发人	罗云海	罗云海	审定人	朱有禄	比例尺	1: 1000	图 号	5-1
审核人	吕小永	吕小永	项目负责人	聂守智	编制人	聂守智	日 期	2023.10

- 该矿山修复项目主要采取开采平台覆土绿化7638.4m²+蜂巢格室绿化6898.5m²+撒播草籽绿化13307.7m²+石笼挡墙390.5m的综合治理方案。
- 施工时严格按照设计要求及相关规范执行，确保施工质量。施工期间做好安全防护措施，防止施工对居民房屋造成破坏。
- 遵循动态施工动态设计的原则，本次设计为动态设计，如果现场条件发生变化应及时通知设计单位调整和优化设计。
- 治理工程布置见平面布置图。各单项治理方案设计详见设计图。
- 未尽事宜按文字说明及相关规范执行。

文明塬灰岩矿设计采用开采平台覆土绿化+废渣堆坡面蜂巢格室绿化的综合治理方案，以达到矿区生态修复的效果。

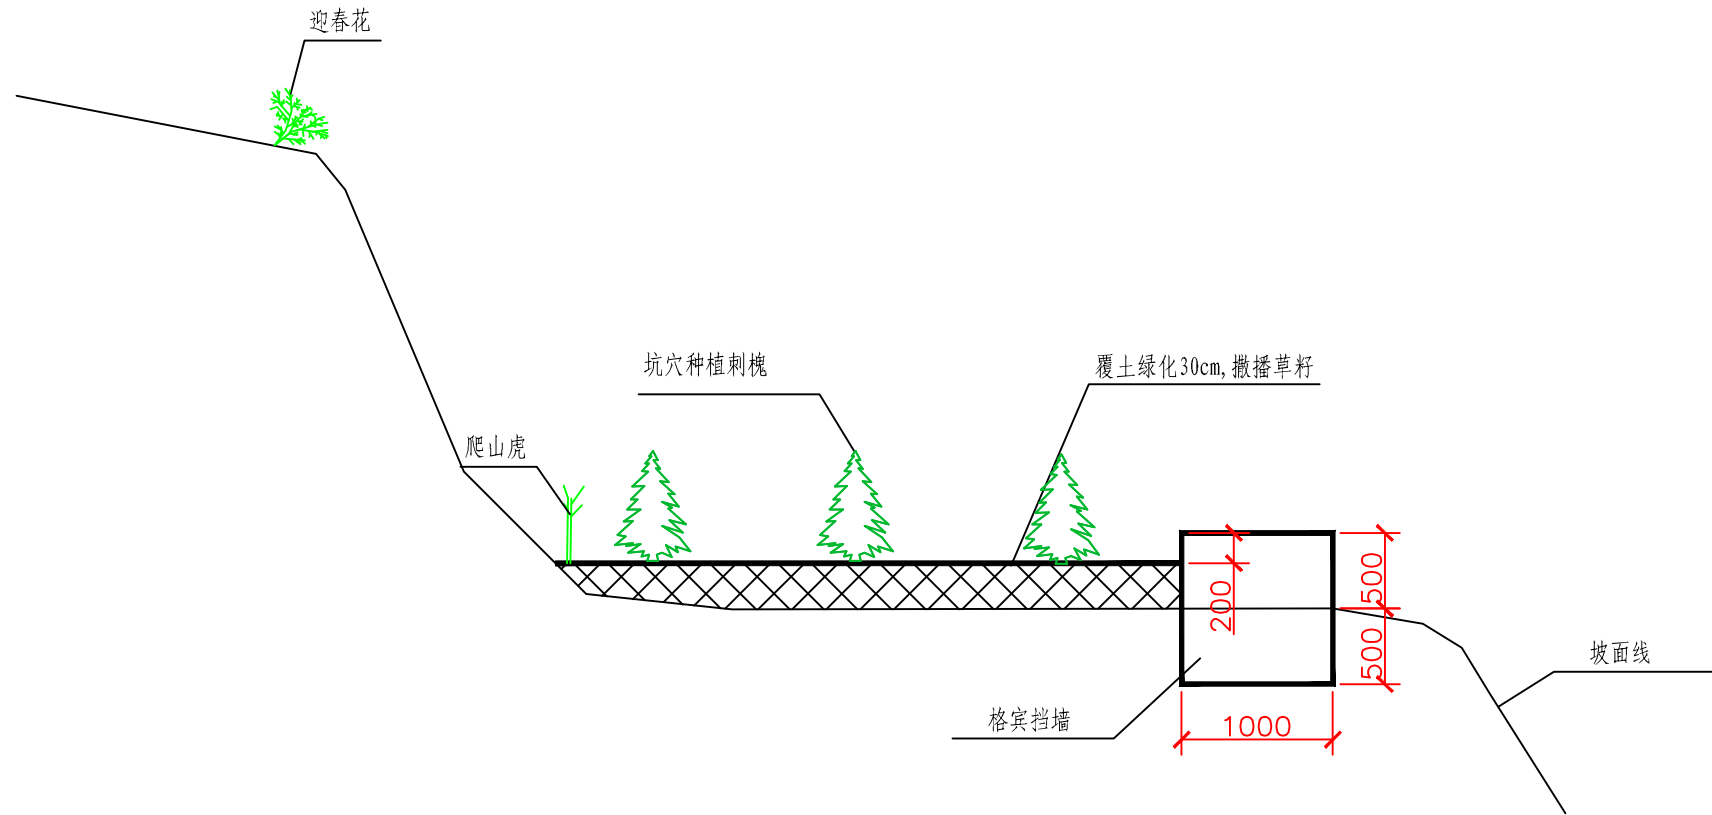
覆土绿化断面图 1:50

- 图中尺寸以mm计。
- 格宾挡墙位于开采面坡顶边缘，高度1.0m，埋深0.5m。基础位于废渣上，开挖后应夯实。如遇松散垮塌区，挡墙位置可适当后退。
- 挡墙采用格宾石笼砌筑而成，砌筑时应分层砌筑，分层回填。
- 材料要求
石料：采用质地坚硬、均匀、不宜风化的片、块石。饱和抗压强度不小于30MPa，片石中部厚度不应小于15cm。
- 挡墙后平台整平后覆土30cm后植树绿化，树种为刺槐（高1.2m），株距2.0m。
对覆土区域撒播紫穗槐、荆条、艾草、紫花苜蓿等草种，采用人工撒播，播种密度约为5.3kg/亩，播后适当压实。
- 平台内侧坡脚栽植爬山虎，株距0.5m。平台内侧坡顶栽植迎春花，株距0.5m。
- 图中未尽事宜按设计报告及相关规范执行。

开采平台修复主要为对开采作业时形成的平台整平后覆土绿化。平台采用坡脚弃渣进行平整，平台边缘设置 1.0m×1.0m 高的格宾石笼挡墙，挡墙埋深 0.5m，高出整平后填土地面 0.2m。平面上覆土 30cm，再乔草混播，乔木以刺槐为主。采用挖穴种树，树穴规格为穴深 0.6m×穴径 0.6m，乔木(刺槐)株行距为 2m×2m。草籽以紫穗槐、荆条、艾草、紫花苜蓿为主。

格宾石笼挡墙石料：石料应质地坚硬，充填石料抗压强度应满足设计要求，大小搭配要达设计要求的空隙度并保证石笼的直线外形，填充料可选用粒径为网眼 2 倍左右为宜。石笼内宜设加强拉筋，拉筋间距为 50cm，以控制挡墙变形。

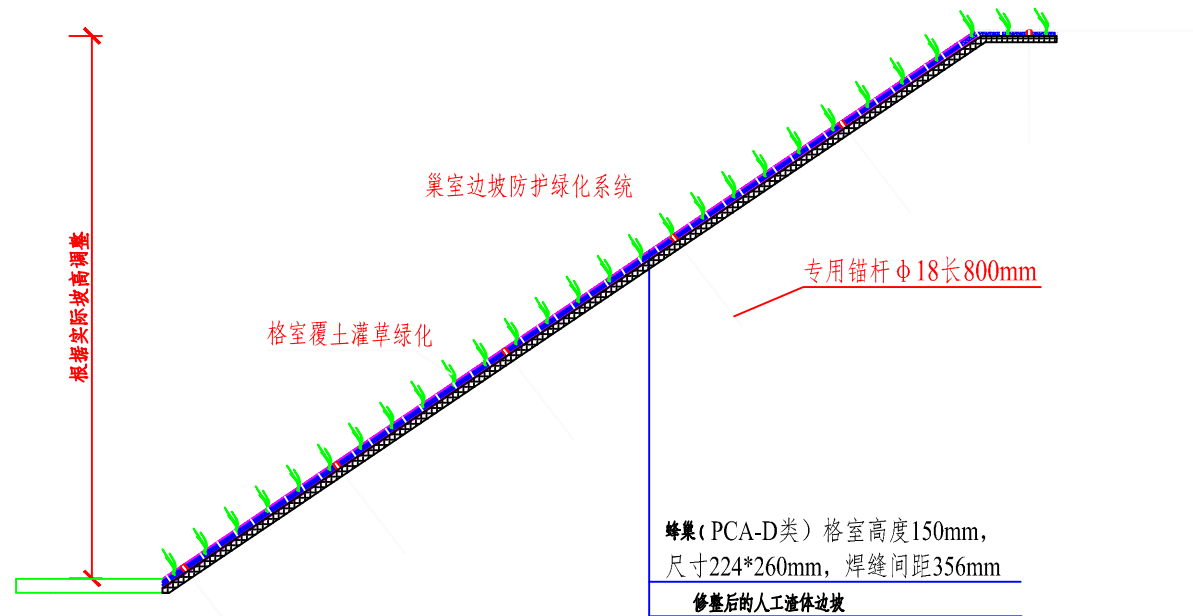
边坡绿化结构断面图 1:100

- 1.蜂巢约束边坡保护系统（简称：边坡保护系统或护坡系统，Slope Protection System，SPS）是指采用巢室三维约束和稳定结构，由巢室、填料、土工布和植被构建的稳定表土、保护边坡、绿化坡面的复合覆盖保护层。
- 2.蜂巢巢格采用展开尺寸为（ $l \times w$ ）224 mm×260mm，焊炬356mm，高度为150mm。
- 3.蜂巢约束系统中所用的蜂巢格室及其专用配件应有符合设计要求的性能检测报告和产品合格证，且应经检验合格后方可使用。
- 4.锚杆设计根据实际情况，应适当增长锚杆长度至稳定基岩以下，保证有效锚固深度不小于50cm。锚杆布设密度0.5个/m²。
- 5.巢室15cm内填充当地种植土，其中需要控制填料中碎石最大粒径不超过5cm。
- 6.本次设计草种主要选择三种，狗牙草占80%，高羊茅占10%，黑麦草占10%，具体配比施工时请在专业厂家的指导下进行。
- 7.蜂巢约束系统施工应按照相关技术要求执行。其余未详之处见设计报告。

废渣堆坡面沿现状坡比整平后，采取巢室护坡绿化的方式。坡面整平后铺设蜂巢巢格覆土绿化。蜂巢巢格采用展开尺寸为（l×w）224 mm×260mm，焊炬 356mm，高度为 150mm。锚固采用专用锚杆进行，采用 φ18 螺纹钢筋加工而成，长度 80cm，有效锚固长度不小于 50cm，方可进行填料填充。锚杆布设密度 0.5 个/m2。巢室 15cm 内填充当地种植土，其中需要控制填料中碎石最大粒径不超过 5cm。铺设完成后喷播草籽绿化，草籽比例为：狗牙草占 80%，高羊茅占 10%，黑麦草占 10%。

(1) 清除被防护坡面已有的植被，清理、平整并预压实坡面，使之适合施工。坡面平整关系到巢室护坡工程的成败，坡面凹凸不平时铺设巢室易产生应力集中，使得巢室焊点开裂，造成巢室垮塌等。因此，须整平坡面至设计要求，并采用人工修坡。

(3) 确定锚杆位置，在坡顶安装锚杆，局部展开巢室，并将巢室的端部巢格壁板置于锚杆之上。按要求位置展开指定的巢室并用锚杆固定。

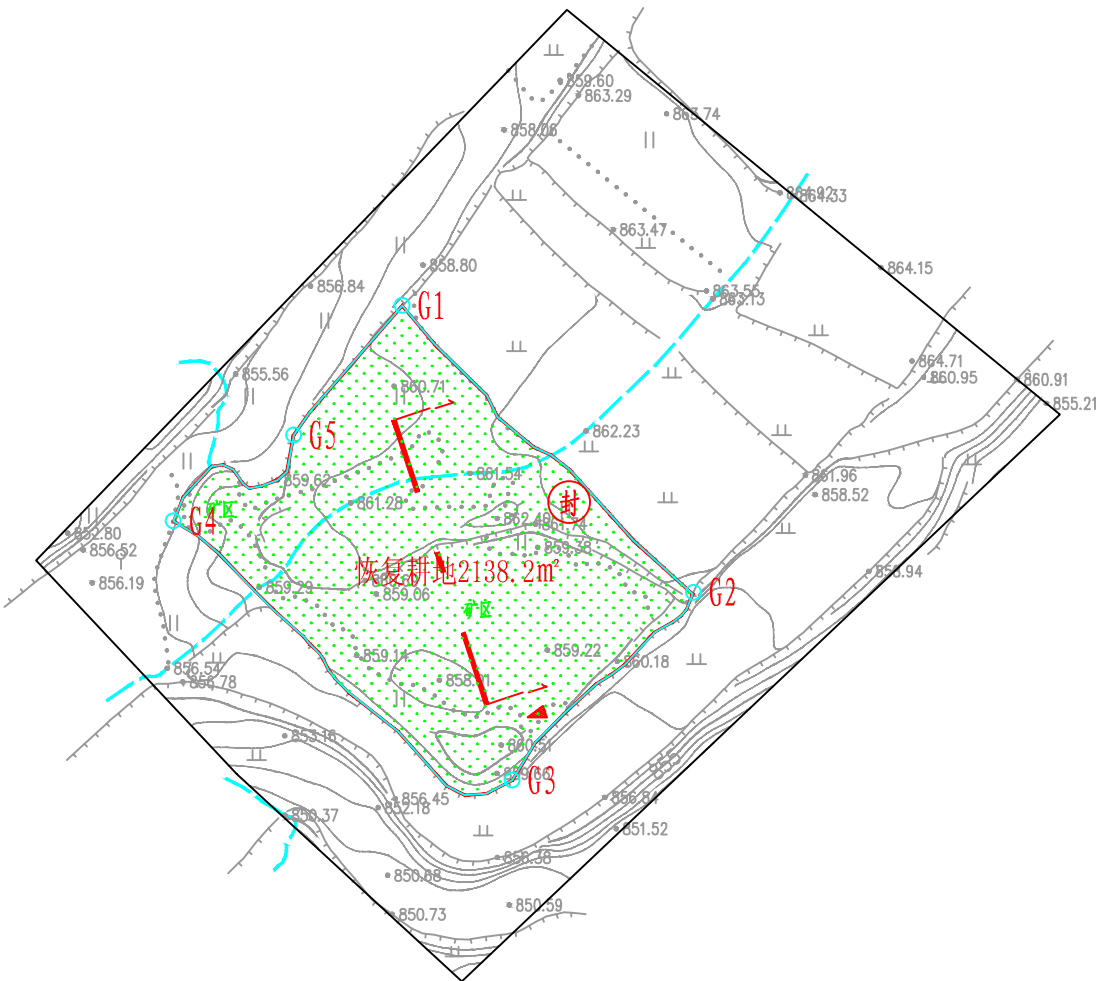
- 该矿山修复项目主要采取废渣堆平整恢复耕地2138.2m²+井口封堵的综合治理方案。
- 施工时严格按照设计要求及相关规范执行，确保施工质量。施工期间做好安全防护措施，防止施工对居民房屋造成破坏。
- 遵循动态施工动态设计的原则，本次设计为动态设计，如果现场条件发生变化应及时通知设计单位调整和优化设计。
- 治理工程布置见平面布置图。各单项治理方案设计详见设计图。
- 未尽事宜按文字说明及相关规范执行。

在项目区中部有一个长约 46m，高约 2m 的废渣边坡，鉴于场地整体较平整，故对场地实施挖高填低后，形成一个大平台，再覆土 0.8m 恢复耕地。在耕地边缘设置有 30cm 高的田埂。田埂顶宽 30cm，高 30cm，外侧坡比，内侧坡比 1:1，分层碾压夯实而成。同时，对项目区内恢复耕地进行土壤培肥。土壤培肥以农家肥为主，通过增施农家肥、秸秆还田，推行保护性耕作。培肥结束后，在耕地上种植大豆，以减少水土流失。土壤要求详见 4.1 第 3 部分。

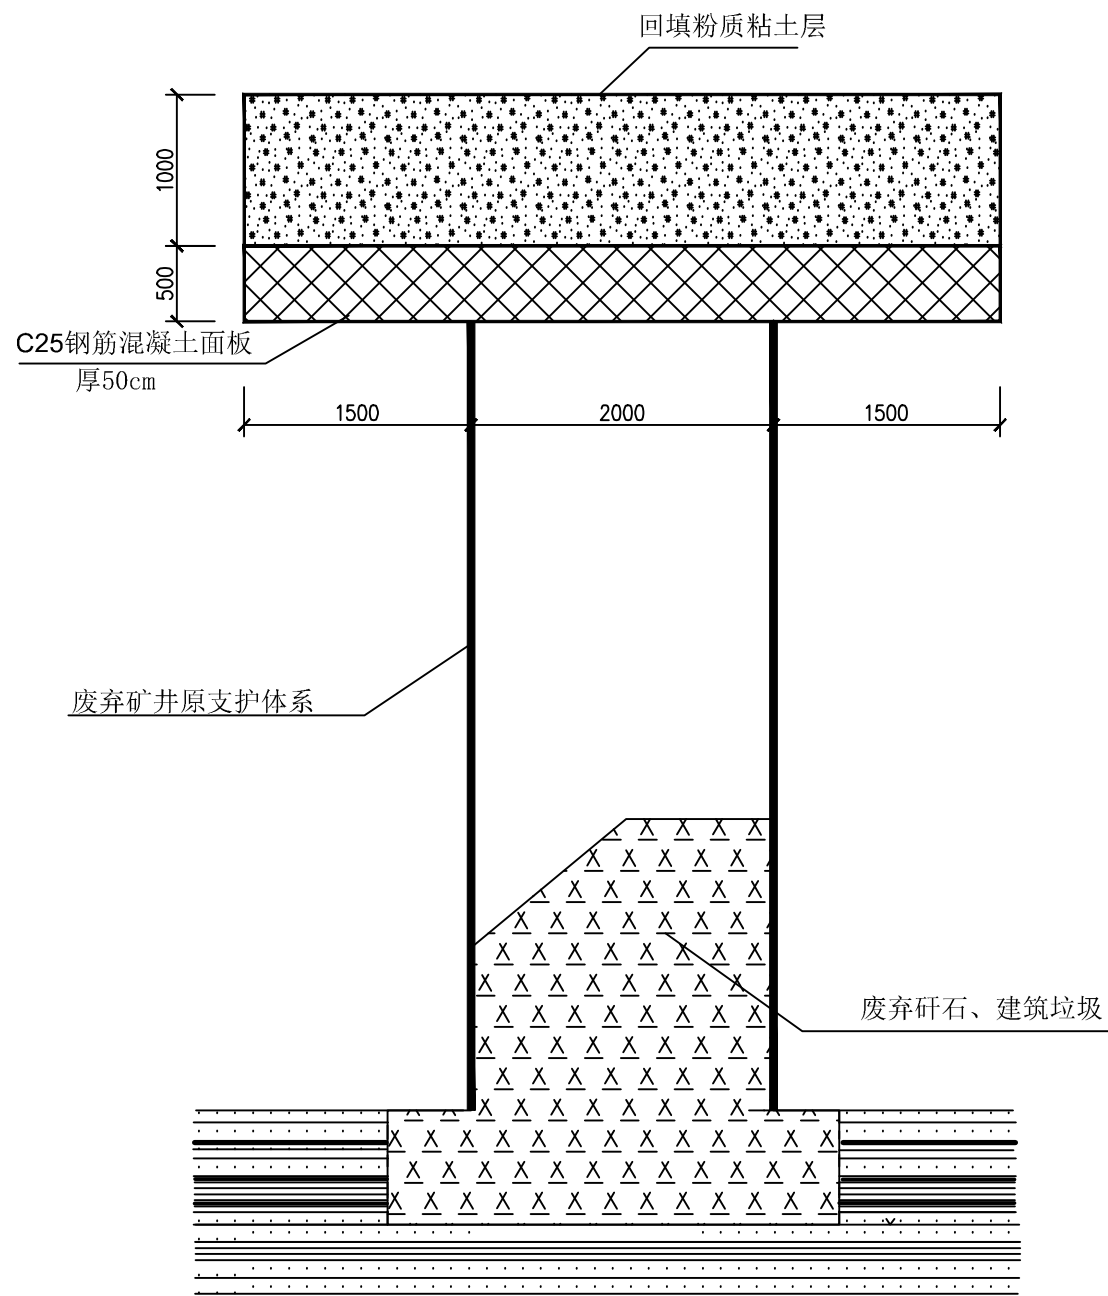
废弃矿井封堵示意图

- 图中尺寸以mm计。
- 废弃矿井封堵：对目前稳定性较好的废弃矿井，采取钢筋混凝土现浇板覆盖井口，顶部覆土绿化的方法。

在项目区内发现煤矿竖井 1 口，开口尺寸约 2.0m。为了保障周边耕作安全，需对井口进行封堵。首先，对井口周边开挖 1.5m 深，再设置 5m*5m 的 C25 钢筋混凝土面板，最后在面板上覆盖 1.0m 厚的耕作土以恢复土地。具体详见大样图。
