佛坪厅故城—— 西城门、东城门抢险加固工程

(备案稿)

陕西省文化遗产研究院
Shaanxi Provincial Institute of Cultural Heritage
2023年12月

佛坪厅故城——西城门、东城门抢险加固工程
险情勘察暨设计说明

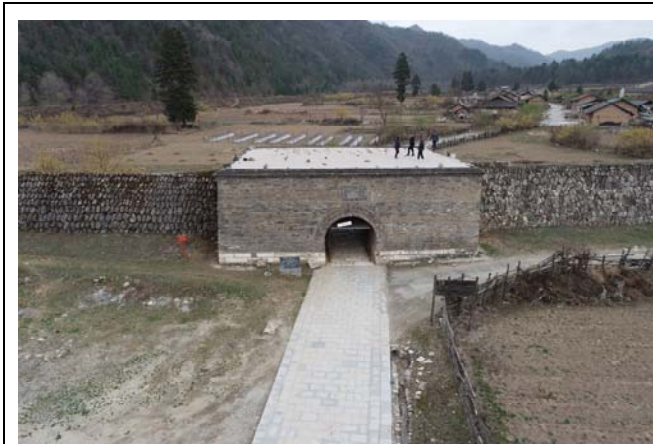
照片 3: 西城门西立面, 顶面临时采用彩钢板遮盖顶面。

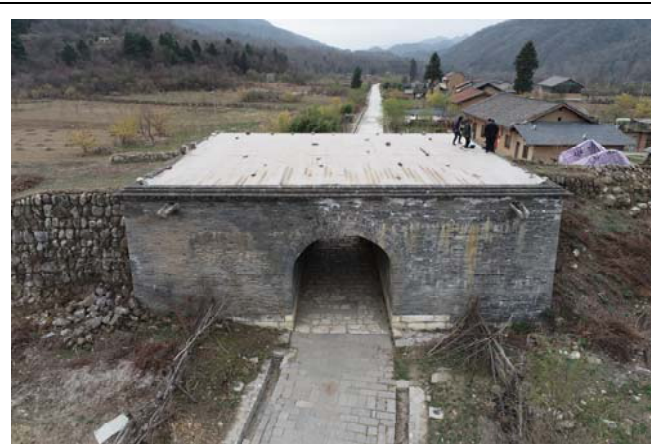
照片 4: 西城门东立面, 台顶面渗水, 东墙面雨水流出, 灰浆流失。

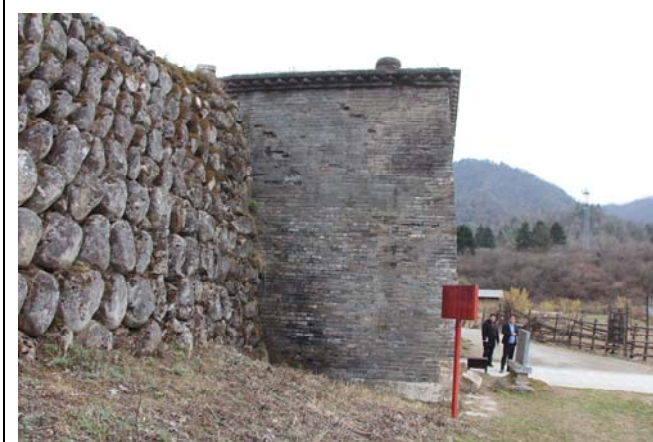
照片 5: 西城门北立面西部, 台顶面渗水, 墙面雨水流出, 灰浆流失。

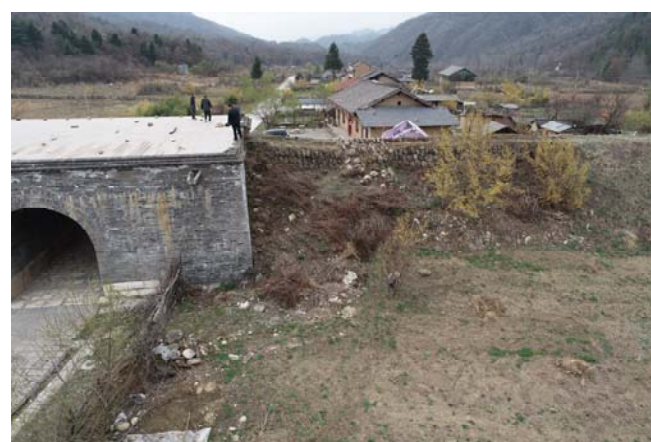
照片 6: 西城门台顶面临时用彩钢板遮盖; 城北墙与城墙相接处现状。

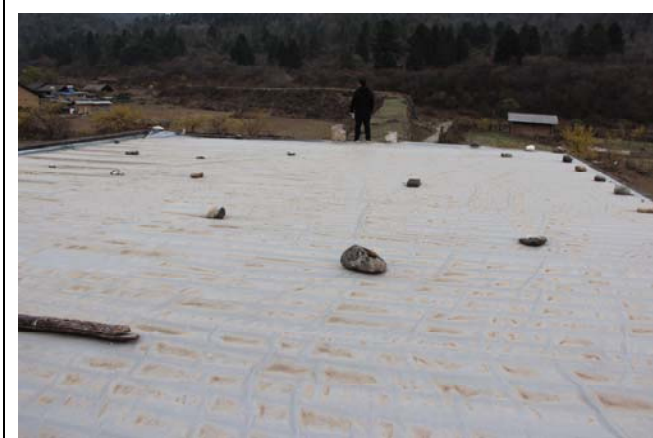
照片 7: 西城门台顶面临时用彩钢板遮盖。

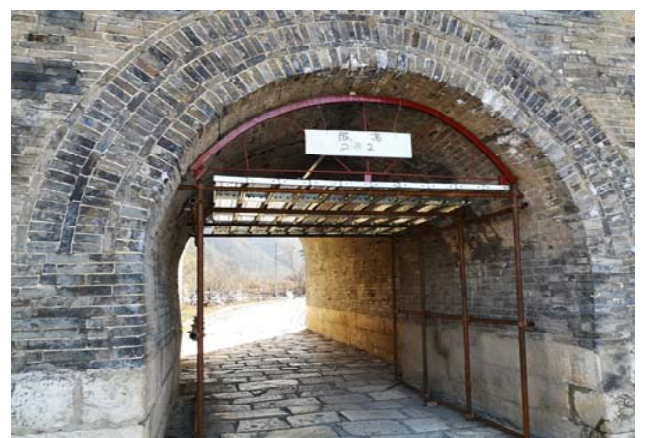
照片 8: 西城门门洞西侧临时支护

(6) 门洞拱券钢架加固。先完成砖剔补及砖灰缝勾抹，再进行钢架加固；西侧券洞加固长约 2.4 米，在现存拱券下设置钢构架，钢制材料施工前做防锈处理。

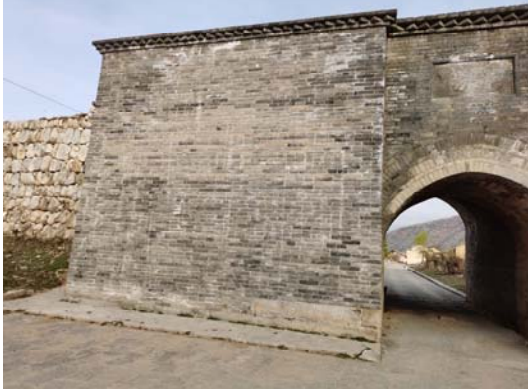
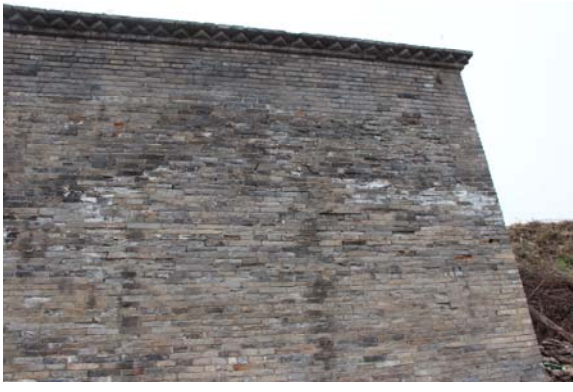
<p>照片 21：东城门东面南侧，东墙 2011 年修缮，目前基本完好。</p>	<p>照片 22：东城门东面北侧，目前基本完好。</p>

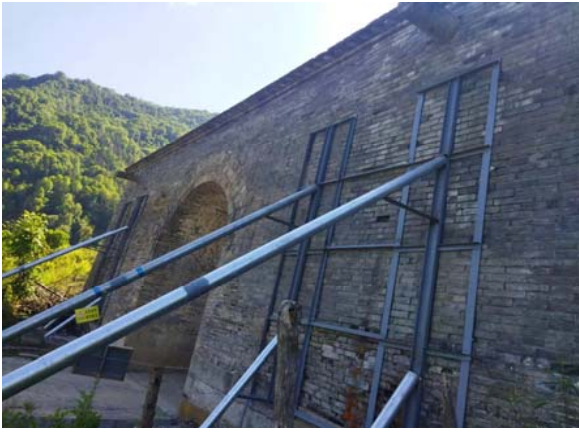
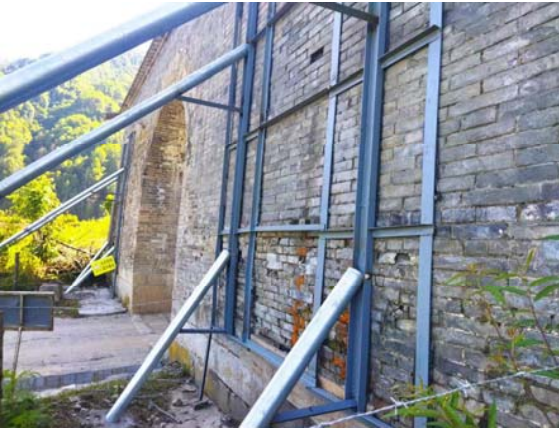
<p>照片 23：东城门西墙钢架支护（2022 年 7 月拍摄）。</p>	<p>照片 23：东城门西墙钢架支护，距地面 1.4 米处墙体向外鼓胀（2022 年 7 月拍摄）。</p>

（2）墙体：墙体青砖局部风化酥碱，渗漏雨水，砌筑灰浆流失严重。东城门西墙南侧向外鼓胀 100 毫米，面积约 12 平方米；东城门西墙北侧向外鼓约 100 毫米，面积约 15 平方米；西南角 1 处裂缝上下贯通，缝最宽处 60 毫米，墙体下部青砖严重酥碱约 4 平方米，酥碱深 10 毫米至 60 毫米；东墙东北角底部局部砖块缺失（约 6 块砖）；东北角下部发育两条裂缝 LF1 长度约 2.0 米，宽度约 1.0~2.0 毫米；LF2 长度约 2.0 米，宽度约 1.0~3.0 毫米。西墙现临时用 2 组钢架支撑。

东城门：揭顶维修，揭除破损青砖，30 厚 1:3 混合砂浆结合层，重新更换铺砌；清理东南部坍塌墙体，选用完好原墙体青砖重新砌筑，更换酥碱青砖，内填素土，每隔 500 高铺设土工格栅；墙体裂缝掏补；剔换酥裂门洞拱墙砖；揭除地面至基层，用原块石重新铺砌。

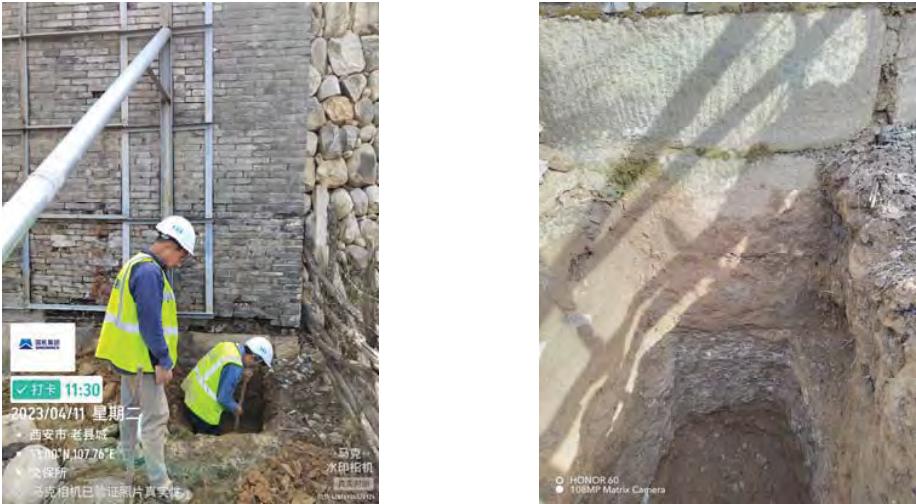
图 3.1-5 探槽揭露地基形式

- （1）砖墙下共三层条石，其中地面上一层，地下两层，厚度均为35cm，条石总厚度105cm；
- （2）条石下为灰土垫层，厚度50cm，沿墙面外放60cm；
- （3）灰土层以下为卵石基层。

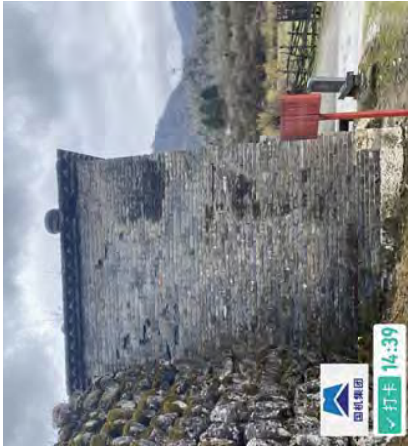
序号	类型及编号	病害位置	病害描述	病害照片	备注
3	风化、泛碱 XM3	西城门西北角北侧墙	1. 外侧、中底部轻微风化； 2. 局部砖块缺失。

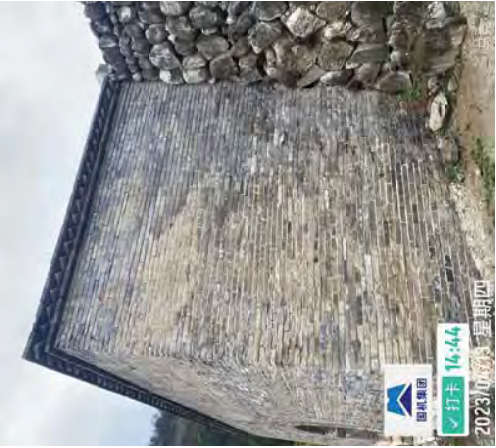
镜头朝南
4	风化、泛碱 XM4	西城门西南角北侧墙	1. 存在轻微泛碱现象； 2. 整体保存良好。

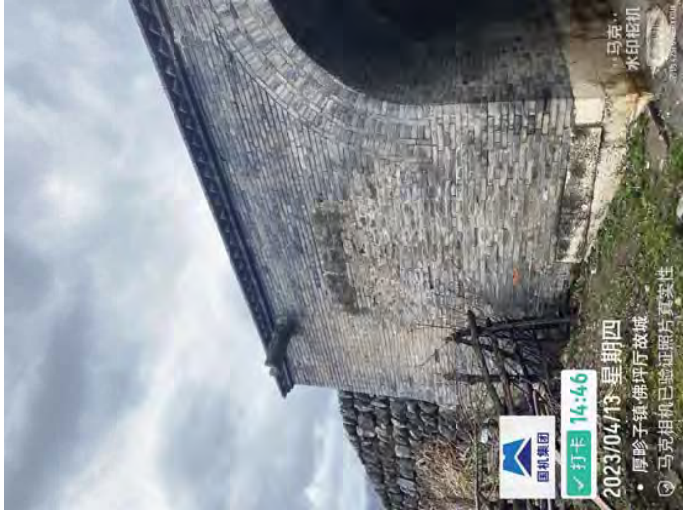
序号	类型及编号	病害位置	病害描述	病害照片	备注
7	风化、泛碱 XM7	西城门东立面南侧墙	1. 雨水沿砖墙外渗现象较严重； 2. 同时存在泛碱现象。

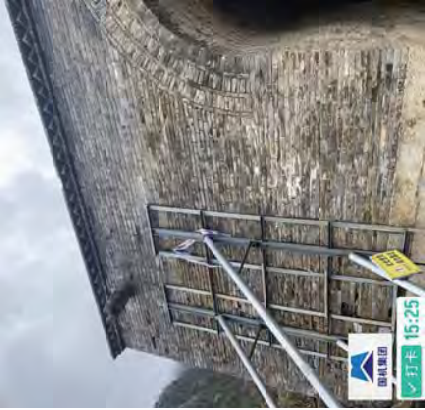
序号	类型及编号	病害位置	病害描述	病害照片	备注
1	鼓胀变形 DM1	东城门西立面北侧墙	1. 整面墙体鼓胀变形较为严重，底部最大外闪错位约 2.0cm； 2. 底部存在风化掏蚀现象； 3. 部分砖块缺失（约 5~6 块砖）。

（5）对墙体裂缝及墙砖缺失、风化部位，根据工程要求进行裂缝修补和墙砖剔补。

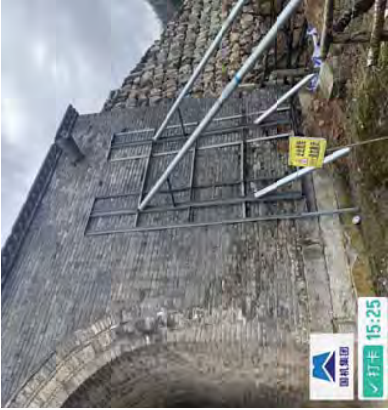
镜头朝东北
2	鼓胀变形 DM2	东城门西立面南侧墙	1. 整面墙体鼓胀变形较为严重，底部最大外闪错位约 3.0cm； 2. 底部存在风化掏蚀现象； 3. 部分砖块缺失，详见病害 DM3。
